Rapport

Återställning Hjortsjöskolan mellanstadium, Vaggeryd

Arbetslogg

Datum	2021-11-30
Arbetslag	Miljökontroll
Ansvarig	GFO
Int. Order nr	20-1465
Ext. Order nr	
Rapport nr	21-1465_B2
Revideringsdatum	2021-12-09

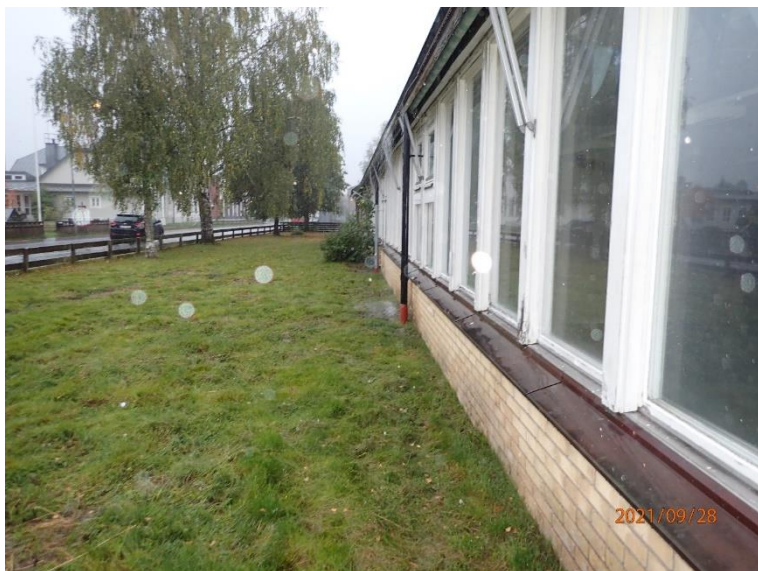
Anslutande marknivåer mot byggnadsdelarna är generellt mycket höga. Fasadteglet med respektive stötfog och öppna stötfogar för ventilation ligger mycket nära marknivåer, både hårdgjorda med asfalt och betongplattor samt grönytor och grus.

Bilden nedan visar hur gräsyta når upp på tegelfasaden med stort fuktpåslag som följd utmed hela tegelfasaden. Det framgår också att vatten flödar över hänggränna.

Åtgärd: Dränera om hela byggnaden, sänk byggnadsanslutande marknivåer, säkerställ marklutning från byggnadens grund.

Marken mot byggnadens grundmur förses med dränerande massor, grundmuren skyddas under marknivå med fuktspärr.

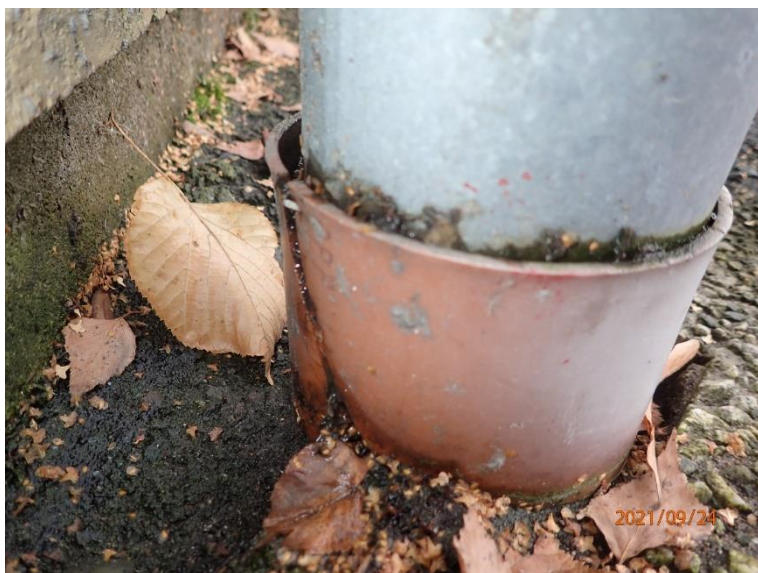
Dagvattenledningar har konstaterats med stopp, varvid omgivande marks avvattning förmodligen inte har fungerat på ett tillfredställande sätt.

Bilden nedan visar en del av problemet med stopp i dagvattenledningar. Här har vatten stått upp i stupröret varvid markröret har frusit sönder.

Anslut samtliga stuprör till dagvattennät.

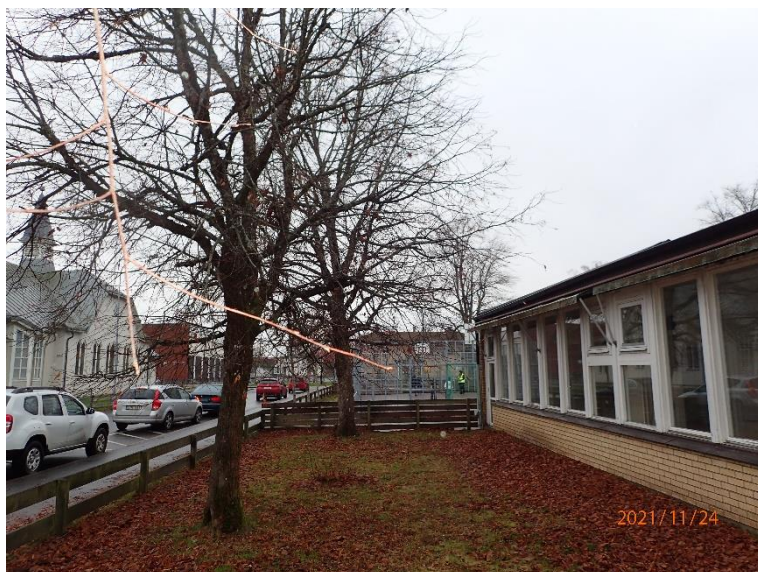
Bilden nedan visar att större lövträd hänger över mot tak och släpper löv i hängrännor.

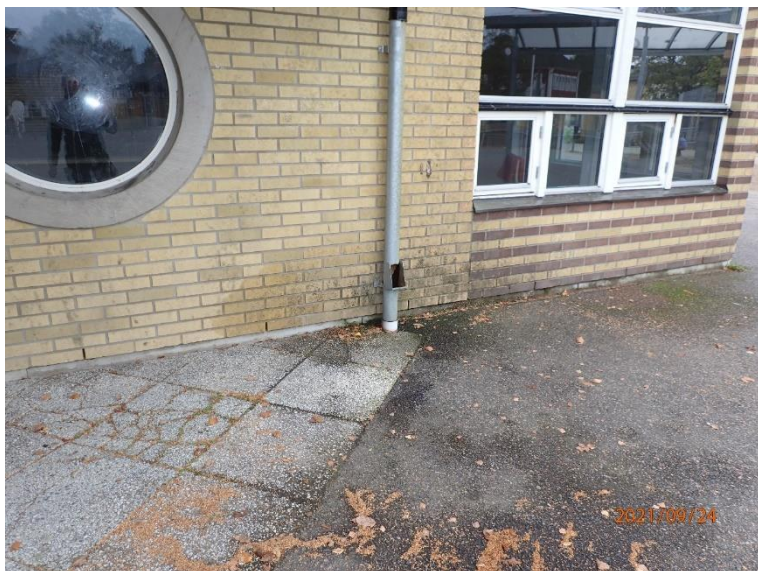
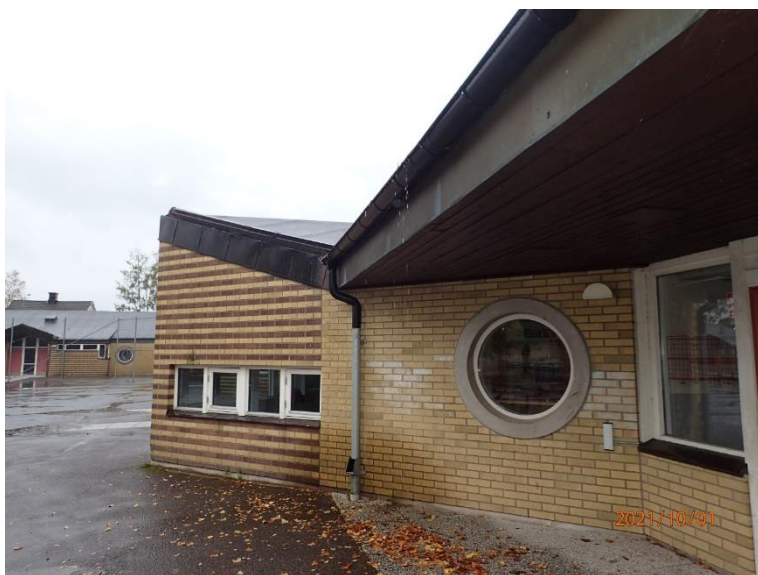
Byggnadens sockel och tegelfasad är konstaterad vara mycket fuktig och i vissa delar frostsadad till följd av vattenpåslag från anslutande marknivåer och bristfällig dagvattenhantering. Se nedan exempelbilder.

Bilderna nedan visar tydliga fuktpåslag på väggen mot marken runt stupröret.

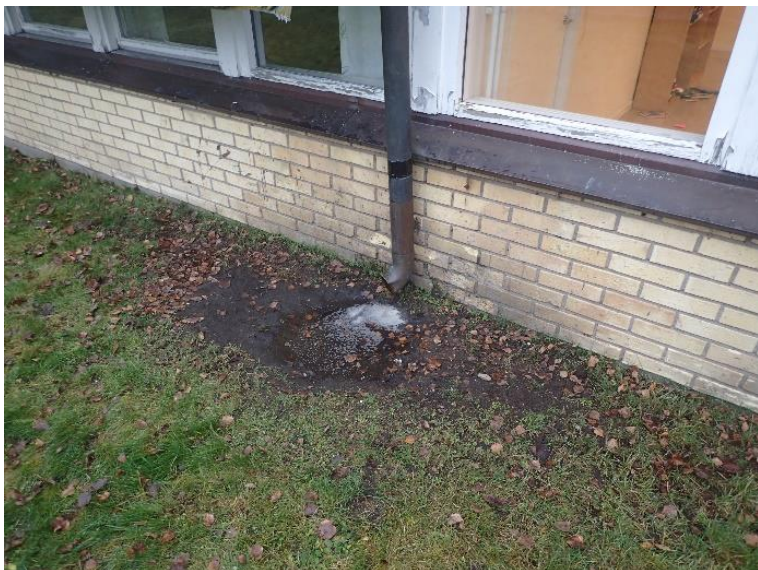
Bilden nedan visar hur dagvatten släpps direkt på marken vid huslivet. Tegelfasaden når ända ner till marknivå.

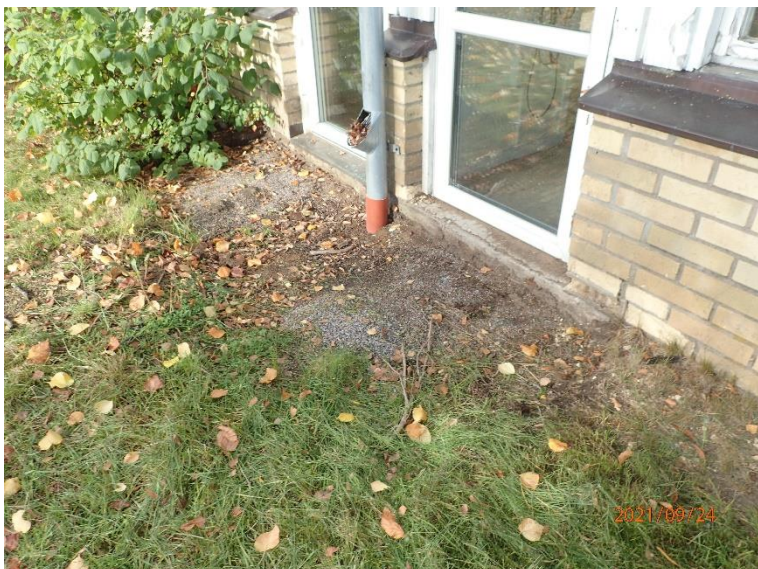
Tegelfasad har på vissa ställen omfattande frostsprängningar. På bilden nedan ses frostskadat tegel på båda sidor om dörren till höger i bild. Stupröret är mycket olämpligt placerad mitt mellan dörrarna. Dörr saknar nedre plåtbleck för vattenavrinning.

Förse alla horisontella ytor i fasaden med dropplåtar.

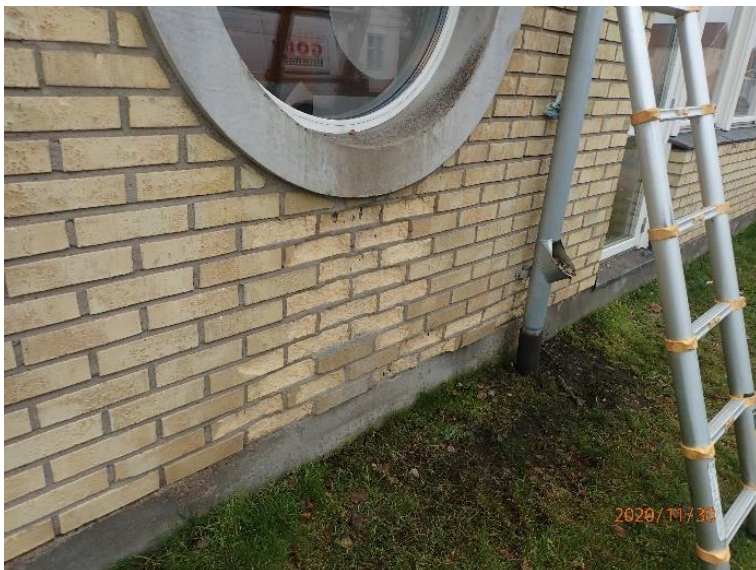
Bilden nedan visar omfattande frostsprängningar under det runda, fasta fönstret som saknar droppbleck.

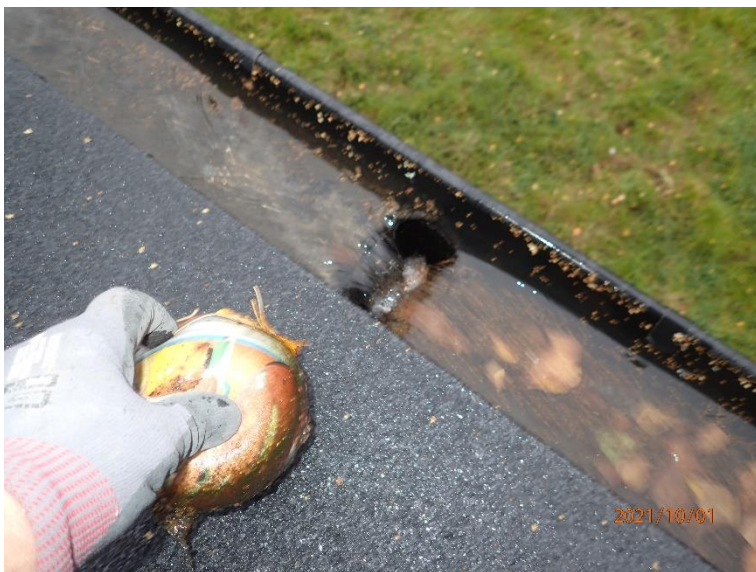
I samband med kontroller av takavvattning upptäcktes igensatta hängrännor, bland annat med "boll". Se exempelbild nedan.

Hängrännor sitter i stort sett mot ytterväggarna, takutsprånget är i stort sett obefintligt.

Åtgärd: Takfot förlängs med ny takavvattning.

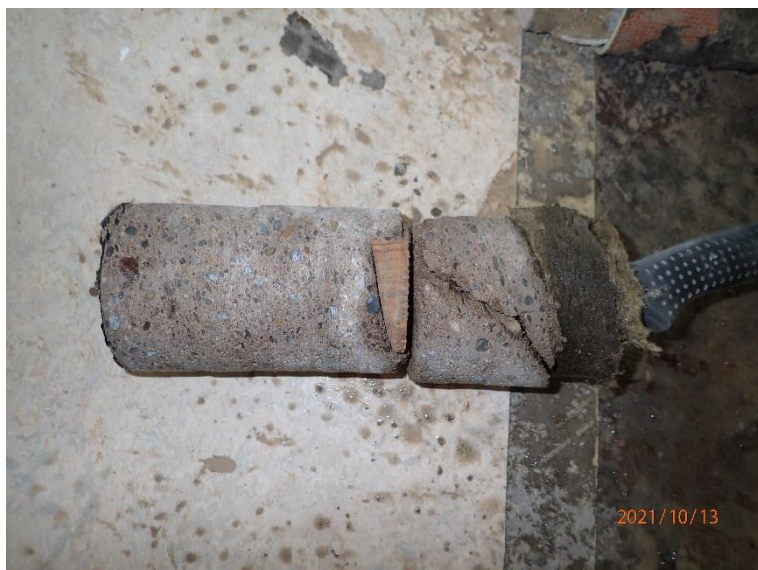
Betongplatta är generellt fuktig mot ytterväggar, detta gäller både äldre och nyare byggnadsdelar. Det förekommer förhöjda fuktvärden i betongplattan mellan nyare och äldre byggnadsdelar.

Vid ett kontrollhål uppmärksammades två lager betong med ingjutet trä.

Betongplattan förses med ett övermonterat mekaniskt ventilerat golv (detta på grund av rörelser i gjutskarvar). Åtgärden omfattar både äldre och nyare byggnadsdel för att uppnå samma golvnivå. Åtgärden innebär att dörrhöjder behöver justeras.

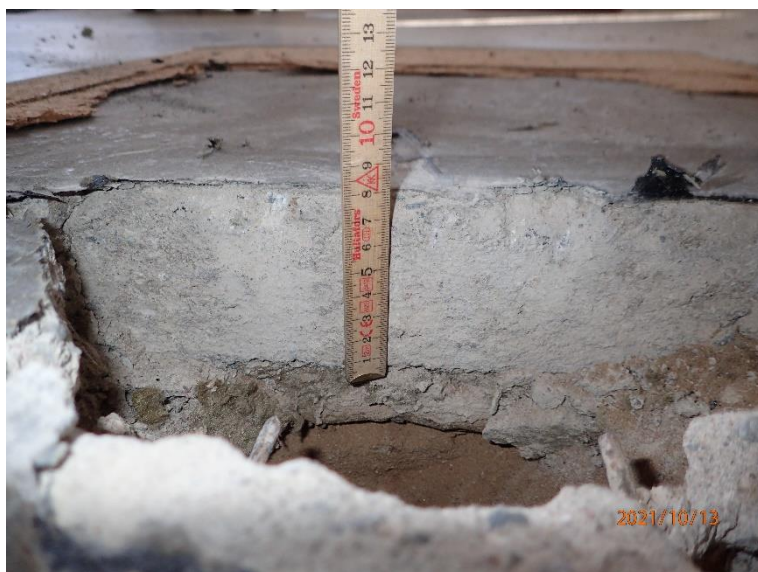
Under äldre betongplatta saknas kapillärbrytande skikt. Här finns nu endast sand och en isoleringsskiva av stenull, 50 mm. Tjockleken på betongplattan verkar variera mellan 8 och 14 cm.

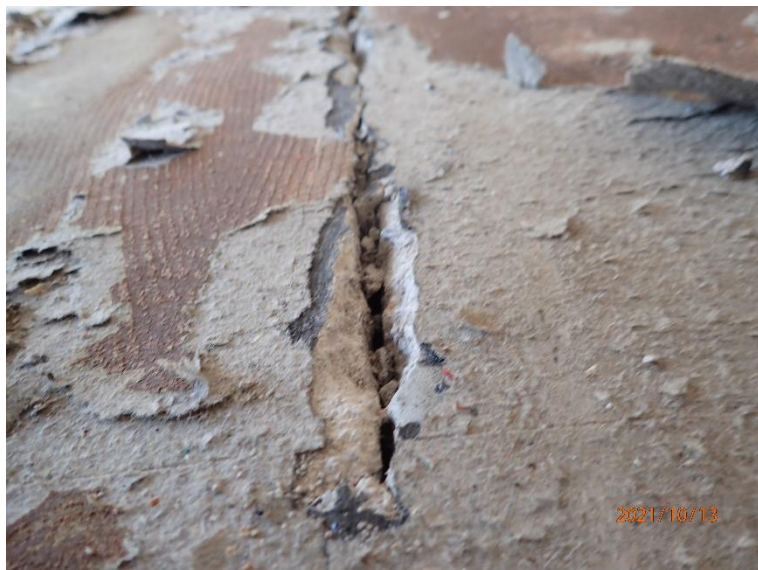
Gjutskarvar i betongplattan har rört på sig. Det förekommer generellt förhöjda fuktvärden där skarvarna har rört på sig.

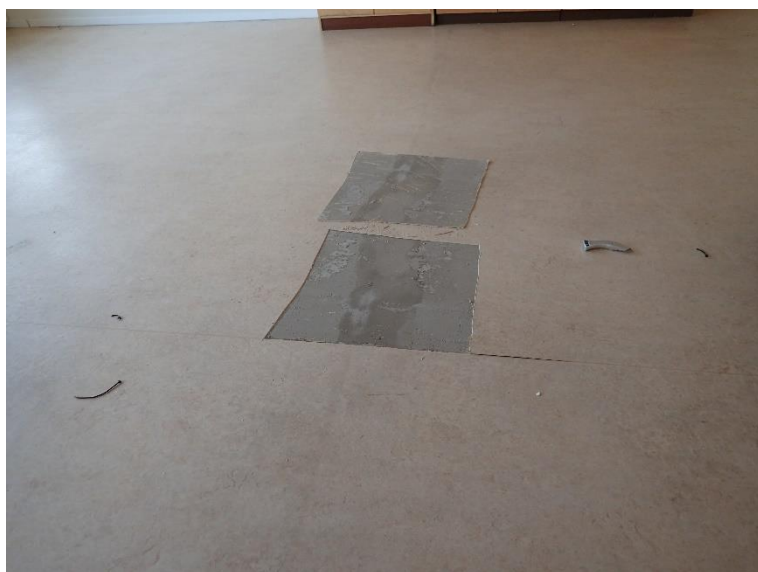
På bilden nedan är fuktpåslaget i golvet synligt i gjutskarven.

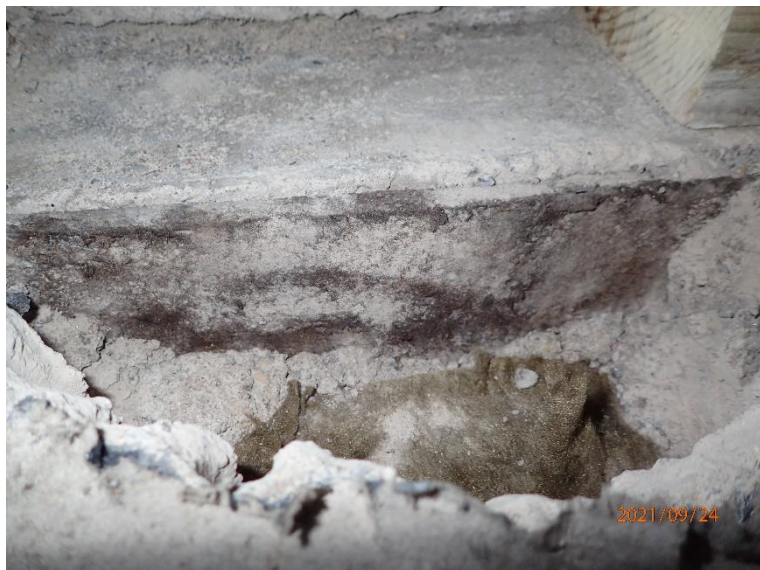
Mellan betongplatta och kantbalk sitter en asfaboard monterad. Syllen är monterad direkt på kantbalk utan fuktspärr. Betongen är fuktig, 93,2 % vid 7,3 grader.

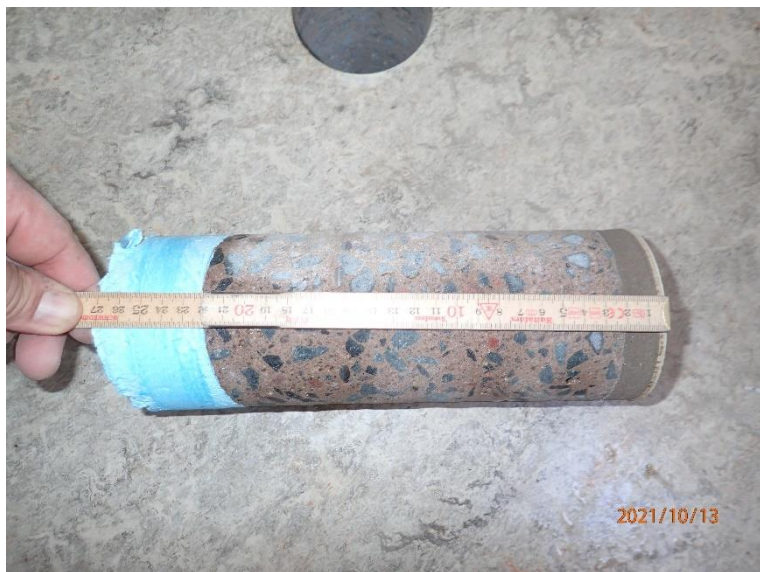
Under nyare betongplatta finns kapillärbrytande makadam 8-16 och en isoleringsskiva av cellplast, 50 mm. Betongplattans tjocklek är inte kontrollerad, uttagna betongkärnor har hamnat i voter.

Vid indikationsmätning med HDI- instrument, indikerades förekomst av freoner i cellplastisolering som ligger under tillbyggd betongplatta (rosa och blå isolering).

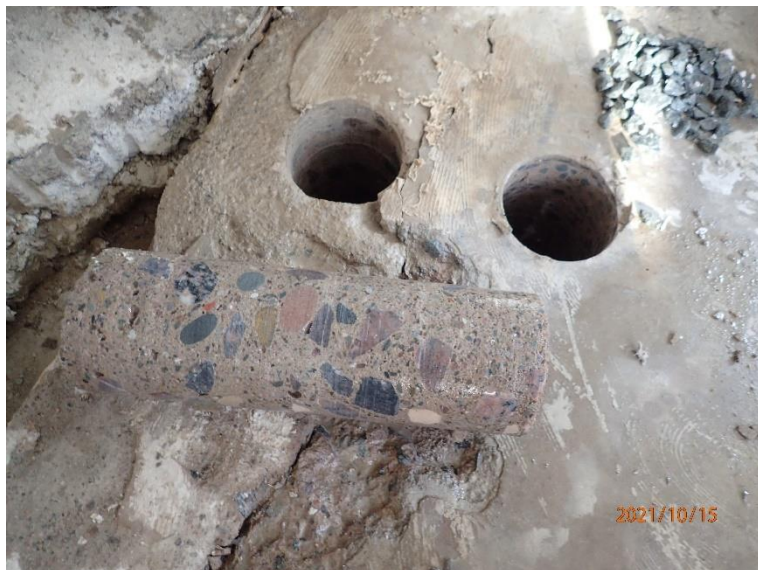
Mellan äldre och nyare betongplatta tränger fukt upp. Då betongplattorna endast är motgjutna och rör sig tränger fukt in kapillärt mellan gjutningarna.

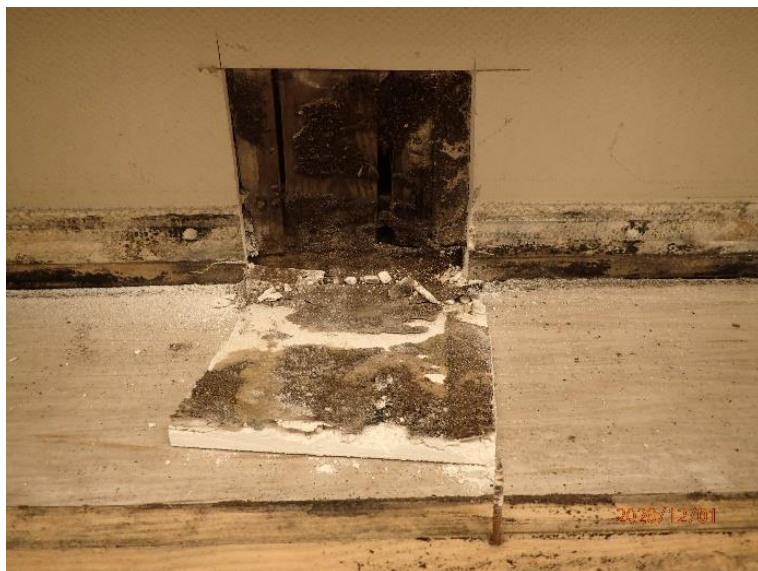
Syllar av tryckimpregnerat trä är monterade direkt mot grundmur av betong utan fuktspärr. Detta har medfört nedbrytning av klorfenoler till kloranisoler, vilket har konstaterats genom provtagningar och analyser.

Det förekommer omfattande mikrobiella skador i hela ytterväggskonstruktionen.

Takstolar växlas av och säkras. Allt utvändigt tegel och asfaboard rivs inklusive väggsektion med tillhörande stolpverk, syll och hammarband.

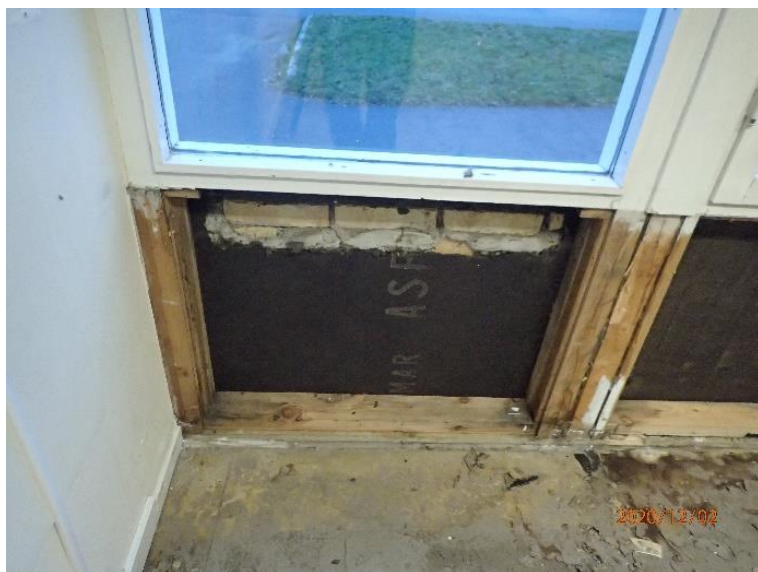
Bilden nedan visar generellt hur väggsektioner under fönster är konstruerade. På bilden har asfaboarden ett installationshål mot teglet för ventilationskanal under fönster. I samtliga hål som tagits upp genom asfaboard har brukstuggor konstaterats. Detta hämmar ventilationen och minskar funktionen av de öppna stötfogarna. Brukstuggorna medför att fuktvandringen ökar mellan fasadtegel och bakomvarande väggkonstruktioner.

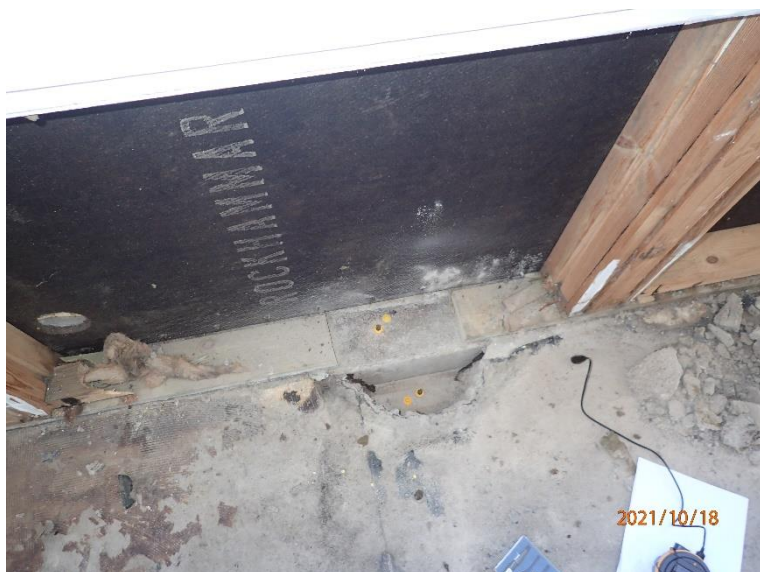
Bilden nedan visar underliggande syll med monterade väggsektioner med fönster mellan stolpverk. Underliggaren till väggsektionen är rötskyddad mot syllen med typ Cuprinol.

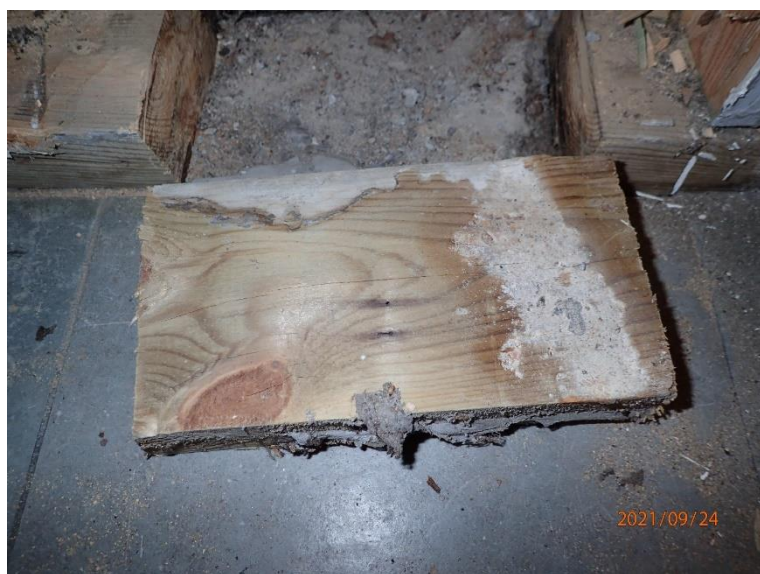
Syll upptagen och är konstaterad vara mycket fuktig. Syllen saknar fuktspärr mot grundmur.

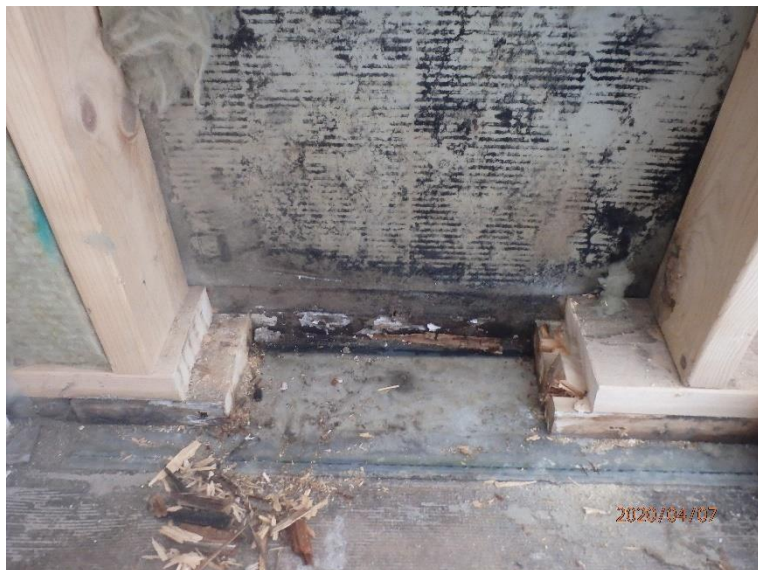
Bilden nedan visar väggkonstruktion vid tidigare skada i den senare tillbyggda delen. Här finns dubbla syllar.

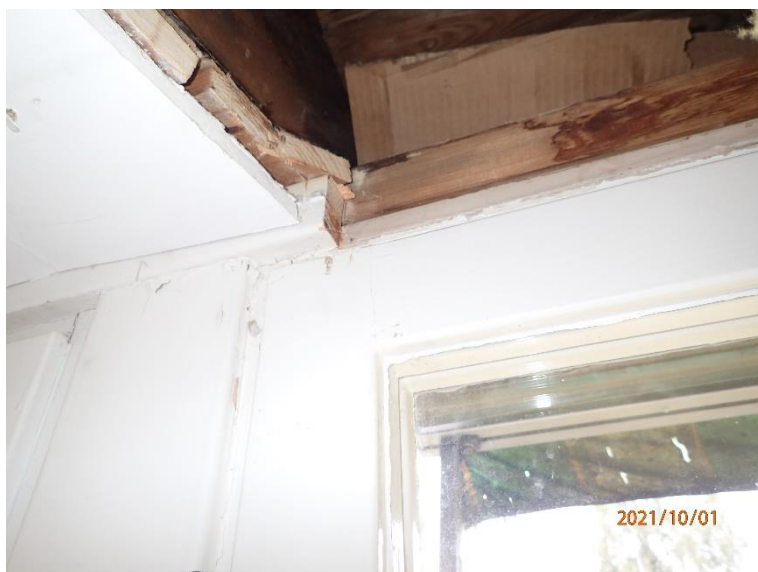
På bilden nedan ses väggsektionen över fönster vara fuktskadad.

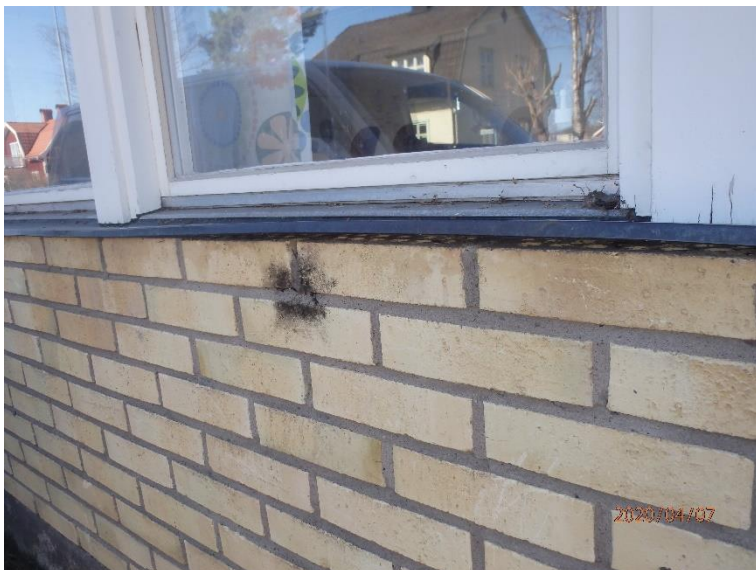
Dropplåten har bakfall mot fönster.

Alla fönster och dörrar byts.

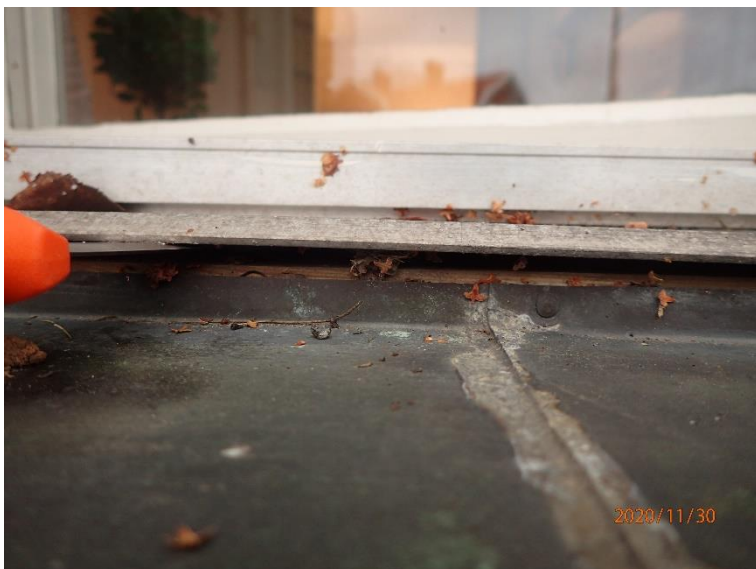
Bilden nedan visar hur dropplåten med bakfall inte tätar mot fönsterkarm, vatten rinner in i vägg.

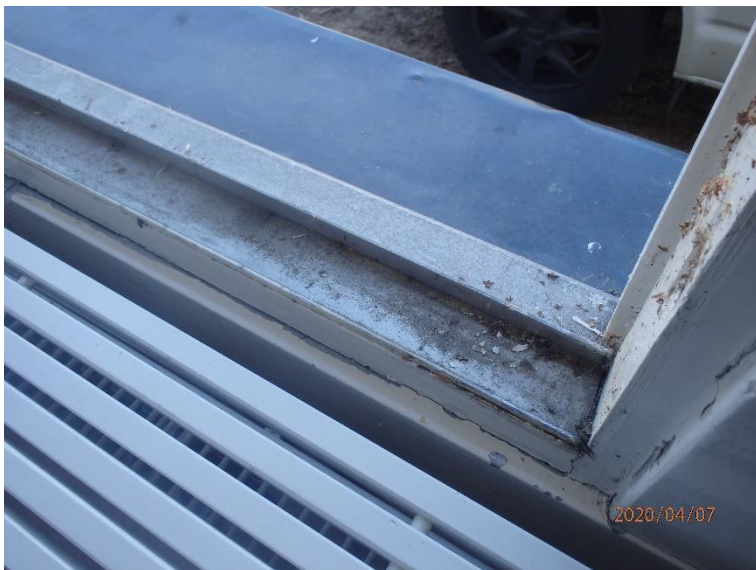
Fönsterkarmar har en fals för invändig öppning av fönsterbåge. Konstruktionen är känslig för vattenpåslag. Taket saknar takfot som skyddar väggar, dörrar och fönster från vattenpåslag.

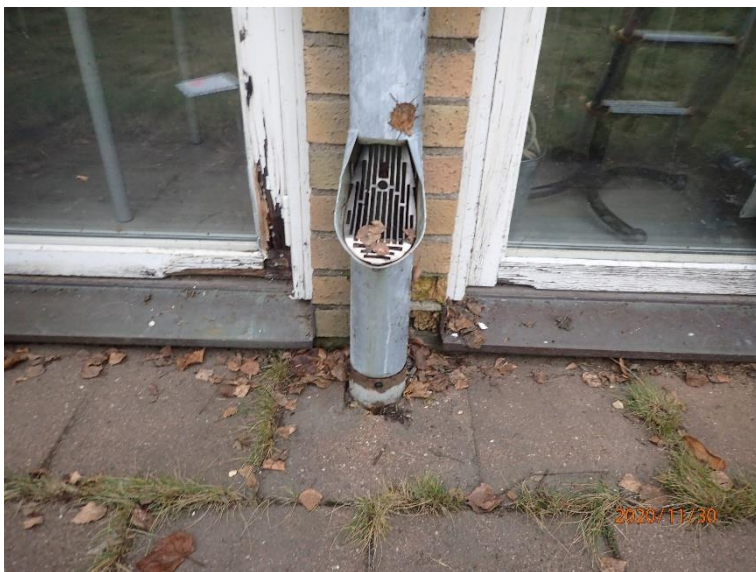
Bilden nedan visar olämplig placering av stuprör och kraftiga rötskador på dörrarnas nederdel.

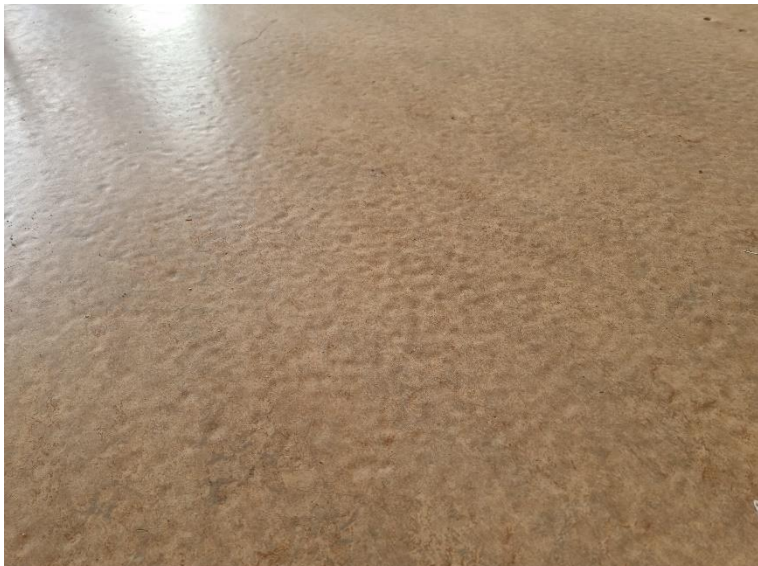
Det förekommer flera olika typer av ytskikt med mattor i flera lager vilket utgör en riskkonstruktion. Dessa finns sammanställda i bilaga 21-1465_ *Golvkonstruktioner och mätpunkter fukt*.

Bilden nedan visar tydliga tryckmärken i golvmatta från stolar på grund av flera lager matta.

Åtgärd: Samtliga golvs ytmaterial avlägsnas. Betong slipas ren från alla rester av lim och tjära. Inget organiskt material får finnas kvar.

Nya lågemitterande golvmaterial monteras på mekaniskt ventilerat golv enligt pkt 8.2 *Utvändig byggnad och grundläggning*.

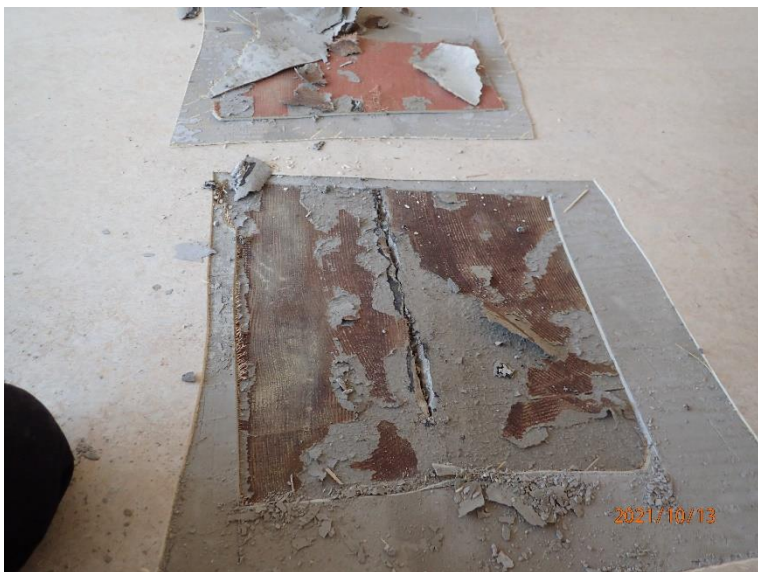
Bilden nedan visar två lager matta och otät gjutskarv.

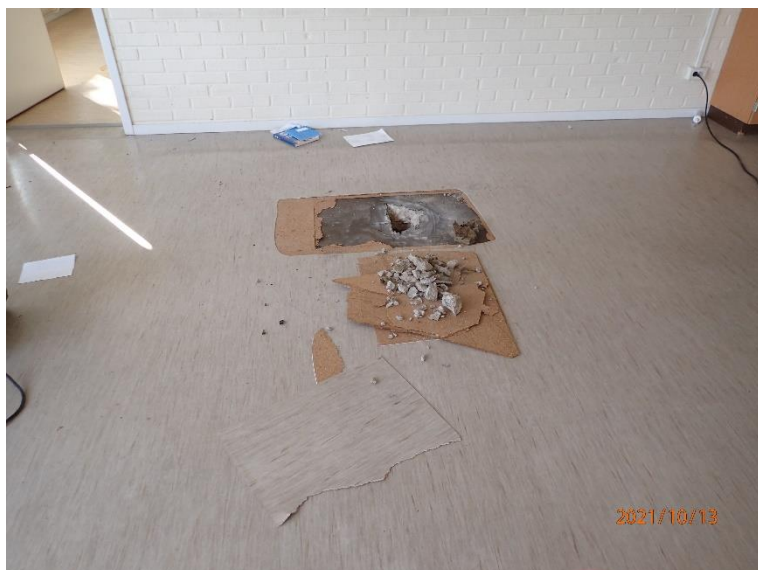
Bilden nedan visar ett lager matta lagd på ett flytande golv av masonit.

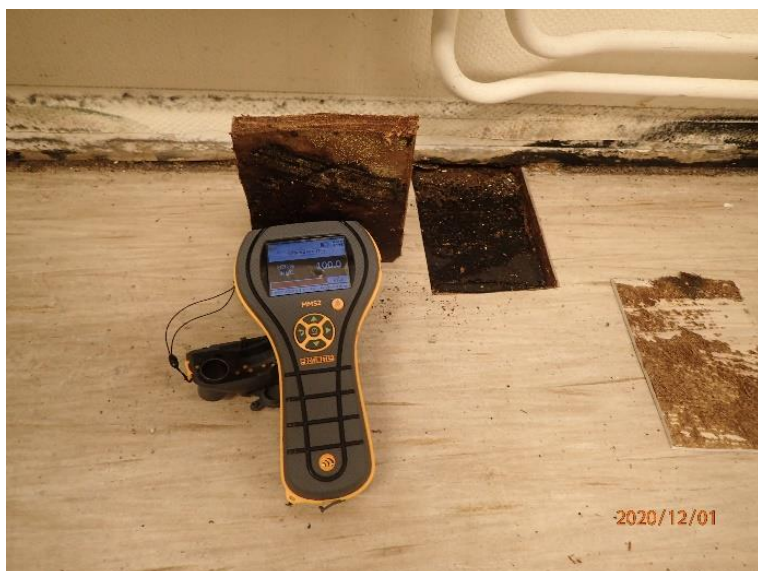
Bilden nedan visar golvmasonit med kraftiga mikrobiella skador och konstateras vara mycket blöt.

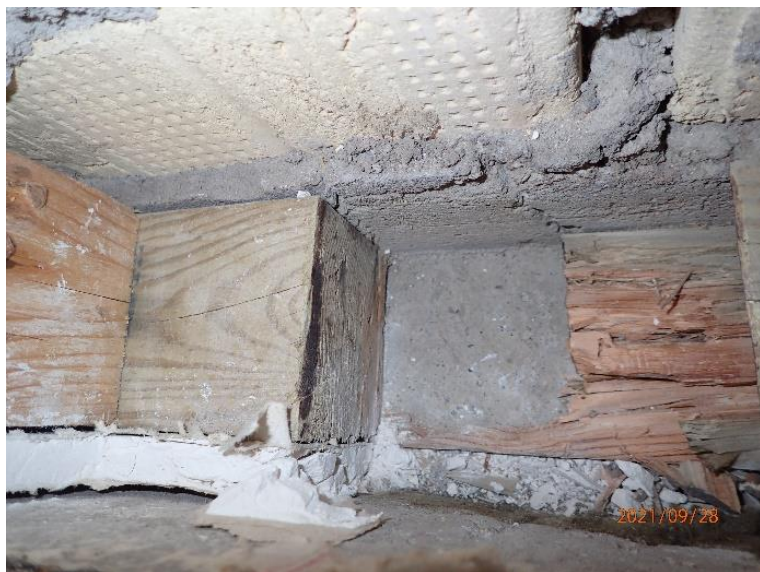
Innervägg av tegel och träregel består av målad väv, 13 mm gips på regelverk av träregel 70x45 mm. Tegel och mellanväggsyll av tryckimpregnerad 70x70 mm står på grovgjuten betongplatta som ligger ca 14 cm lägre än golvnivån. Golvet övergjutning är motgjuten vägg gips som är går ner till syllen.

Åtgärd: Samtliga ej bärande invändiga lättväggar med syll av tryckimpregnerat trä och nedgjutna väggdelar av gips och spånskiva rivs i sin helhet.

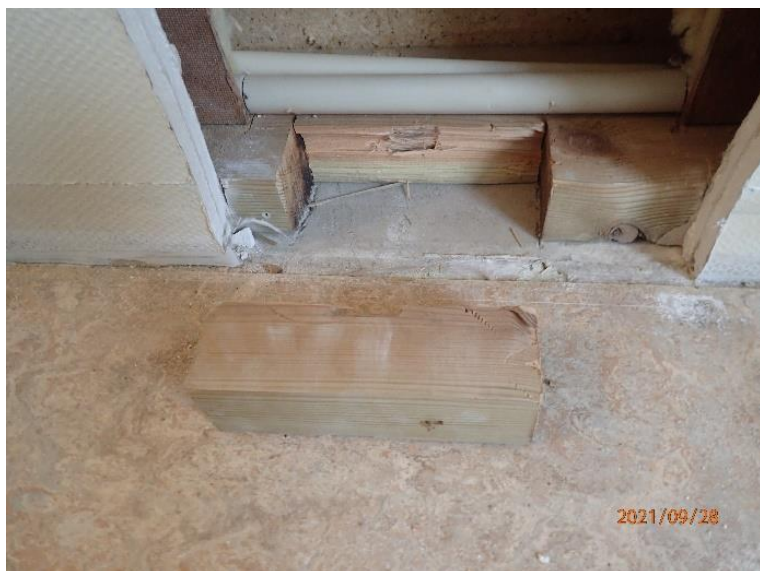
Bilden nedan visar innervägg av målad väv på gips, dubbel gips eller spånskiva på träregelstomme 45x45 mm, mineralullsisolering, masonitskiva, mineralullsisolering, stående träregel 45x45 mm och gips eller spånskiva. Syll av tryckt virke 135x45 mm på övergjutning.

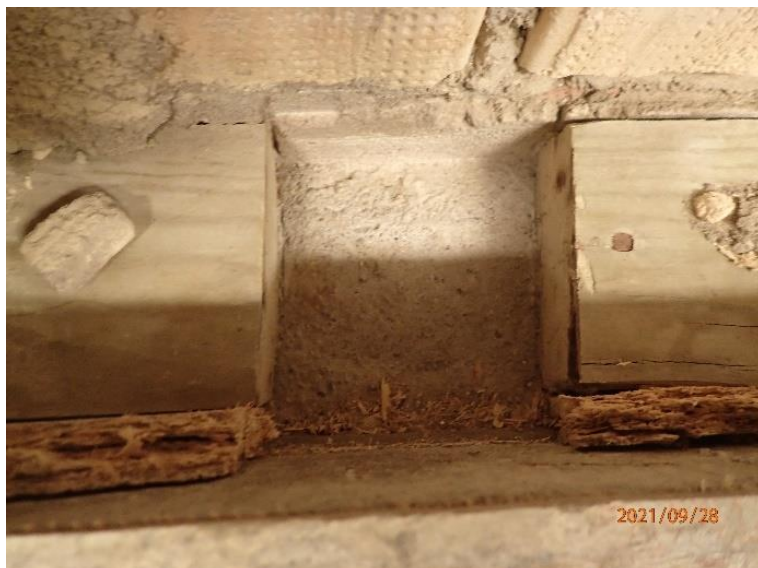
Innervägg av tegel och träregel består av målad väv, dubbel gips och spånskiva på stående regelverk av träregel 110x45 mm. Tegel och mellanväggsyll av tryckimpregnerad 110x45 mm står på grovgjuten betongplatta som ligger ca 14 cm lägre än golvnivån. Golvet övergjutning är motgjuten spånskiva som är går ner till syllen.

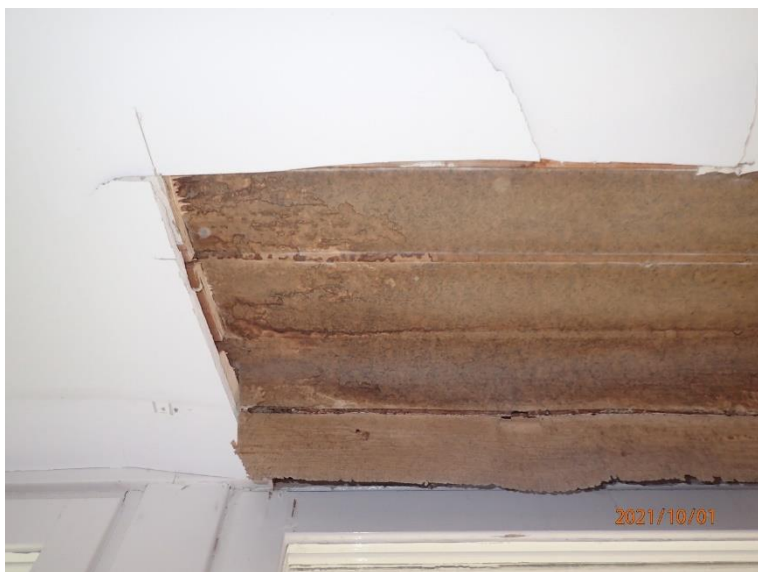
Invändiga tak har behandlad vindpapp, saknar konventionell ångspärr.

Åtgärd: Samtliga innertak rivs i sin helhet till konstruktion. Takkonstruktionen kontrolleras och saneras alternativt byts ut i skadade delar.

Tak isoleras och säkras mot fukt med ny ångspärr. Ny glespanel och ny taggips.

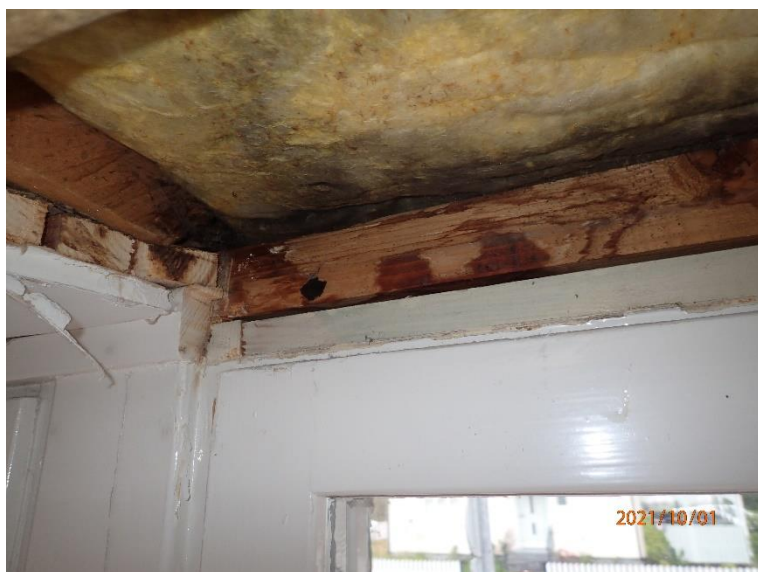
Gamla fuktfläckar på glespanel, hammarband och papp. Isoleringen är fuktskadad och smutsig från luftrörelser.

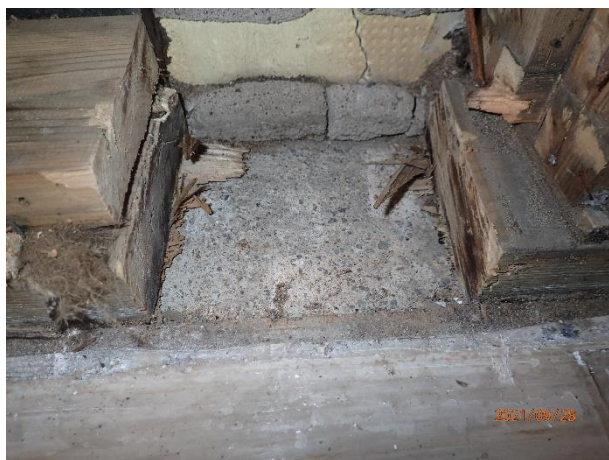
VÄGGTYP 1 YTTERVÄGG

Undre ytterväggsyll 110x45 mm av tryckimpregnerat virke saknar fuktspärr.

Övre syll är del av väggsektioner med glas som är byggda i falsade ramar med bärande stolpar mellan varje sektion. Undersidan av den övre syllen är behandlad med träskyddsmedel typ "Cuprinol".

Tegelfogar ligger dikt an mot asfaboard.

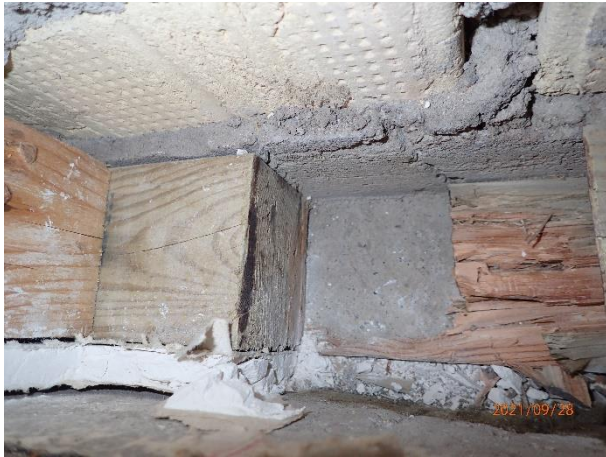
VÄGGTYP 2 INNERVÄGG

Syll av tryckimpregnerad 70x70 mm, står på grovgjuten betongplatta som ligger ca 14 cm lägre än golvnivån. Golvet övergjutning är motgjuten vägggips som går ner till syllen.

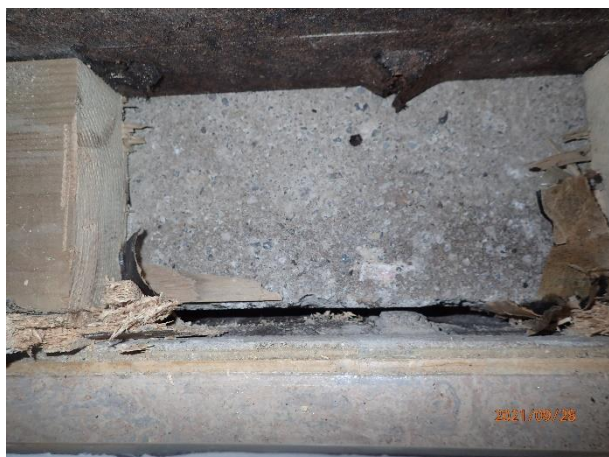
VÄGGTYP 7 YTTERVÄGG

Undre ytterväggsyll 110x45 mm av tryckimpregnerat virke saknar fuktspärr.

Syllen ligger ca 35 mm lägre än övergjutning som är motgjuten spånskivan.
