Sammanställning Utredning

Skillingehus BRO

John Sonestedt, Videntes
2025-05-05

På uppdrag av Vaggeryds kommun har en omfattande utredning och statusbedömning gjort av Skillingehus. Fastigheten som uppfördes 1970 omfattar idag totalt 8450 kvm står nu inför ett större investeringsbehov. En totalrenovering föreslås med en kostnadsbedömning om 140 miljoner, med en utförandetid på 4 år.

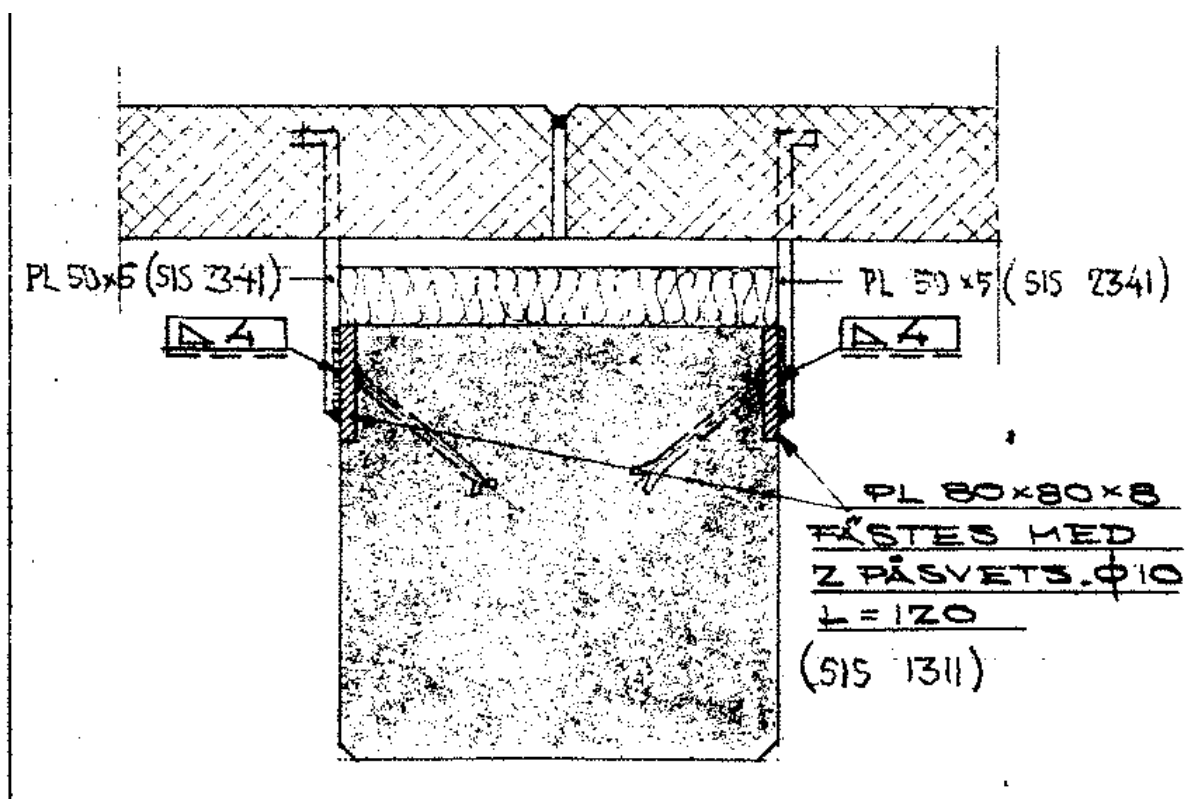
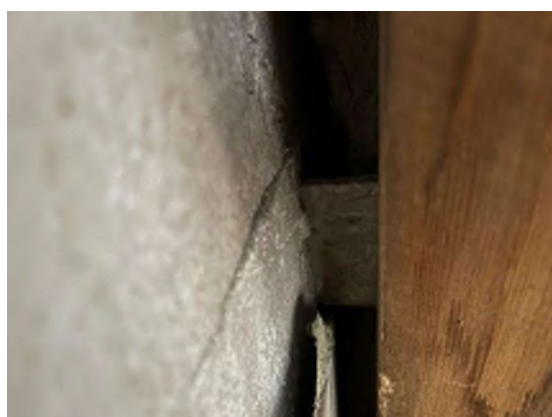
Fuktutredning har utförts med erhållna förhöjda värden på fukt i väggar. Utifrån detta görs en utredning gällande kondition på infästning fasadelement. Detta då infästningar kan ha påverkats negativt av fuktig miljö.

Utifrån ritning kan man konstatera att infästningar är utförda med plattjärn. (se nedan)

Vi kontrollen efter öppnandet av väggen kunde man konstatera att plattjärnet var opåverkat av rostangrepp.

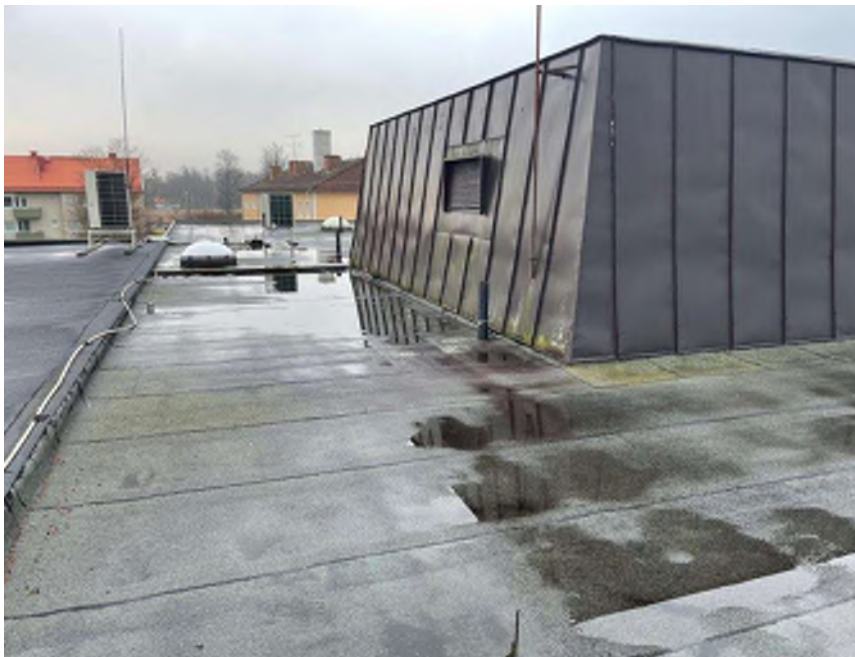
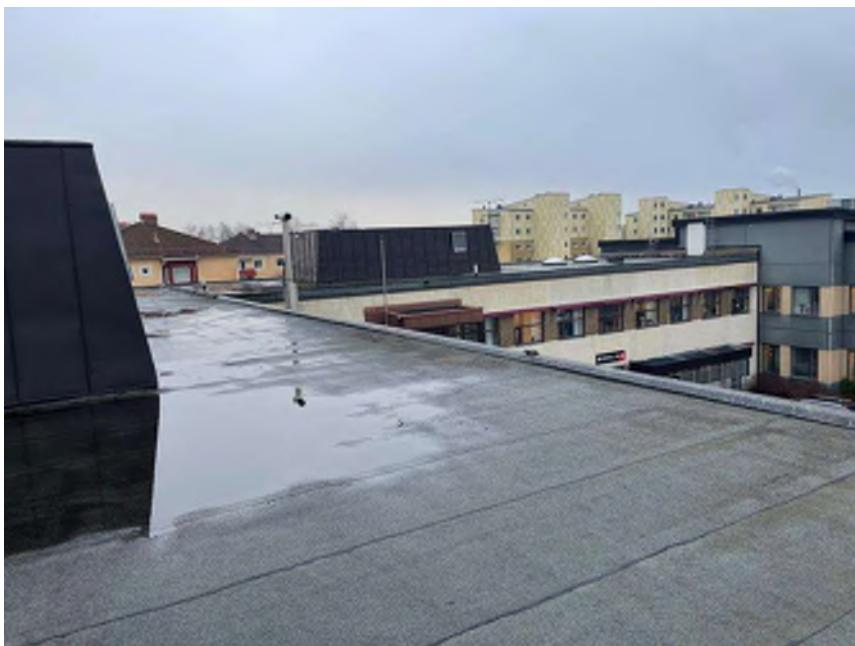
Problem med stående vatten till följd av inläckage har förorsakat skador.
Anslutning tätskikt samt plåttäckningar är bristfälliga.
Ej tillräckliga fall mot brunnar samt för få brunnar har konstaterats. (se bilder nedan)

Förslag till åtgärd

För att säkerställa fuktproblematiken för takavvattning har förslag framtagits enligt bilder nedan samt bilaga 1-4.

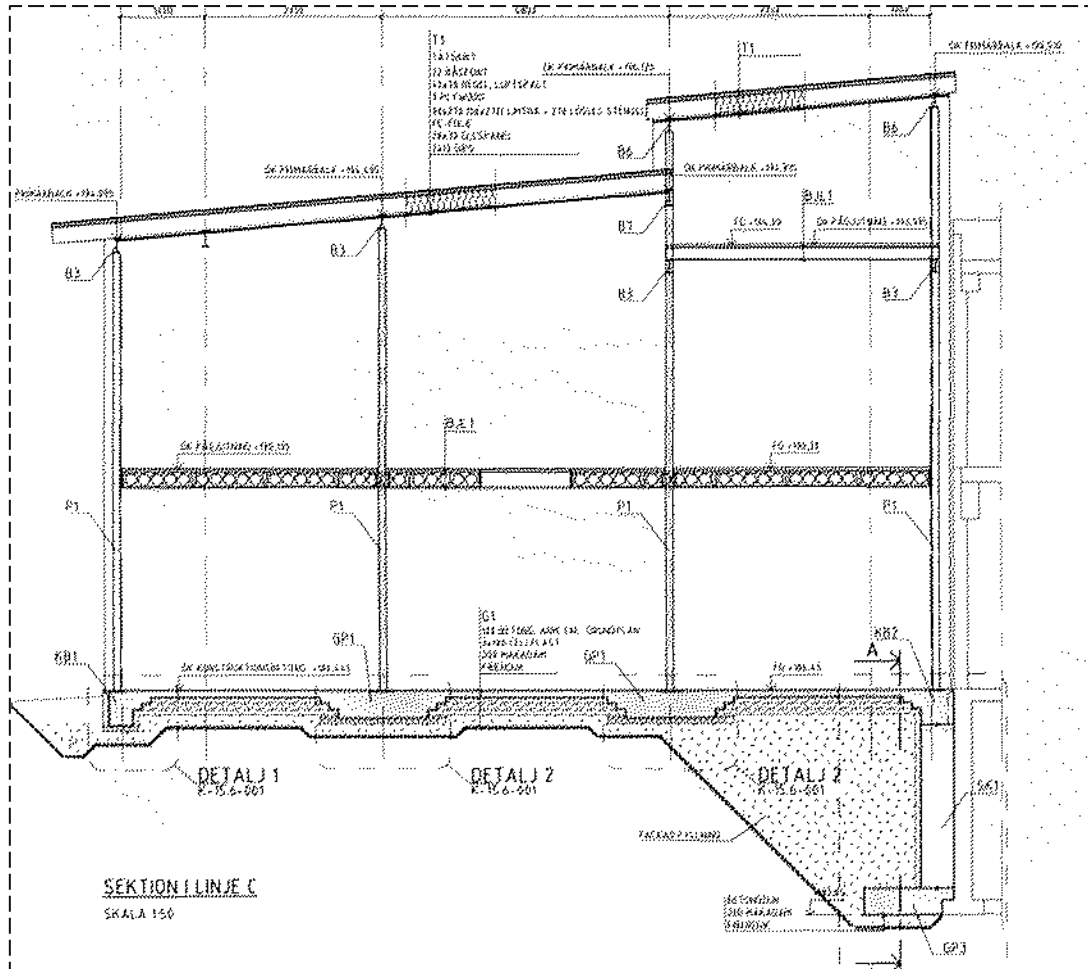
Figur 1 - Sektion (Linje C) ritning K-27.2-001 (RH 2012-08-29).

Aktuell byggnads uppbyggnad enligt sektionsritning, K-27.2-001 som visas i Figur 1.

Efter att ha utvärderat de två olika golvsystemen är rekommendationen använda Förslag I på plan 1, där fukt i underlaget ej kan uteslutas.

På plan 2 rekommenderas en lösning med spärrskikt, dels för att fuktproblematiken bedöms mindre aktuell i dagsläget och för den något snabbare installationstiden och lägre kostnaden.
