Klevshult 1:100 – undersökning av nedlagd bensinstation

SPIMFAB arbetsnr. 15-0456

MILJÖTEKNISK MARKUNDERSÖKNING AV NEDLAGD BENSINSTATION

Fastigheten: Klevshult 1:100

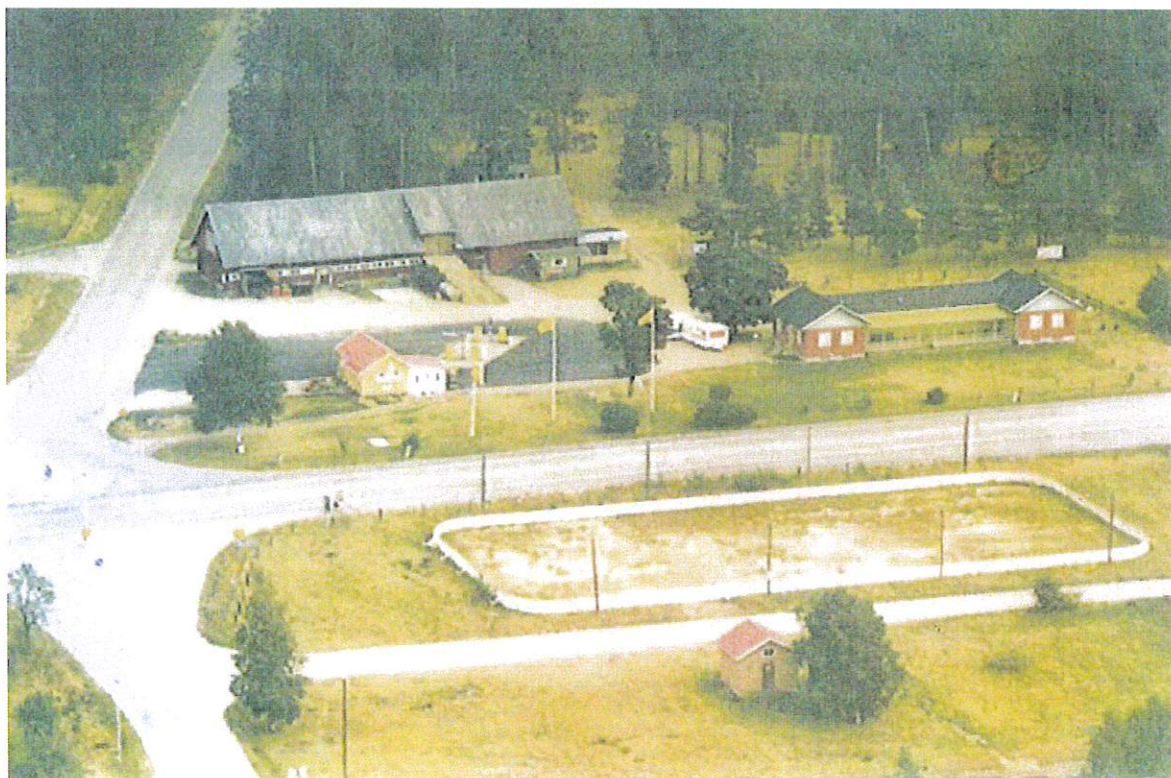
Det är okänt hur cisternerna hanterades vid avveckling. Idag kan man se att pumpfundamentet är borttaget. Det syns en skillnad asfalten vid området där pumpfundamenten stått, men inget vid området där cisternerna låg enligt ritning. Inga cisterner återfanns dock vid provtagningen, varför man ändå kan anta att de är uppgrävda.

Bild 1 Vykort föreställande bensinmacken då den var i bruk
