Vägskadeinventering 2016

Vägskaideinventering

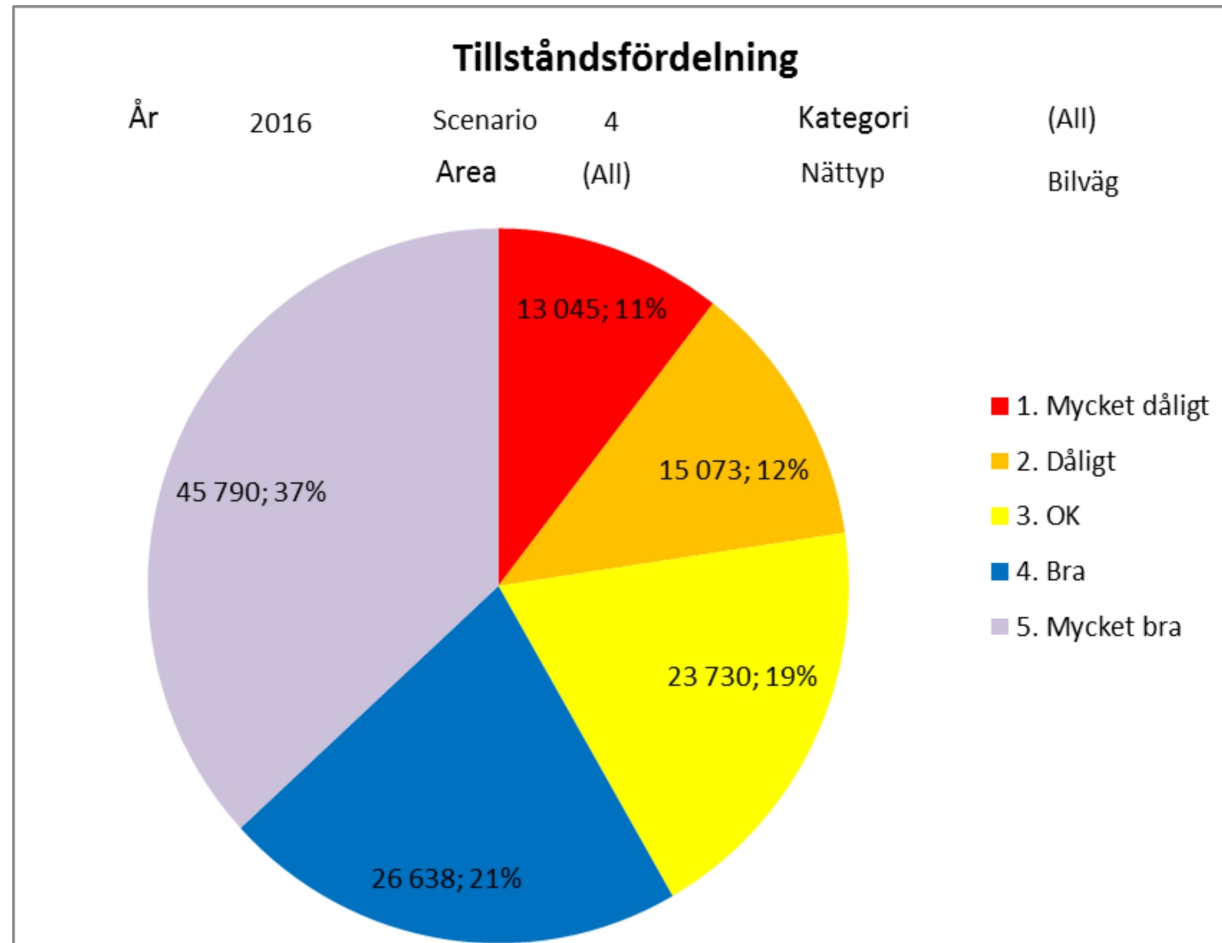
Bilvägar

Bilvägnät slutsatser

- 2016 bedöms 11% av gatunätet har ett mycket dåligt tillstånd. Lokalgator står för den övervägande delen. Andelen dåliga vägar (12%) visar att det finns många gator som inom den närmsta framtiden kommer att bli mycket dåliga.

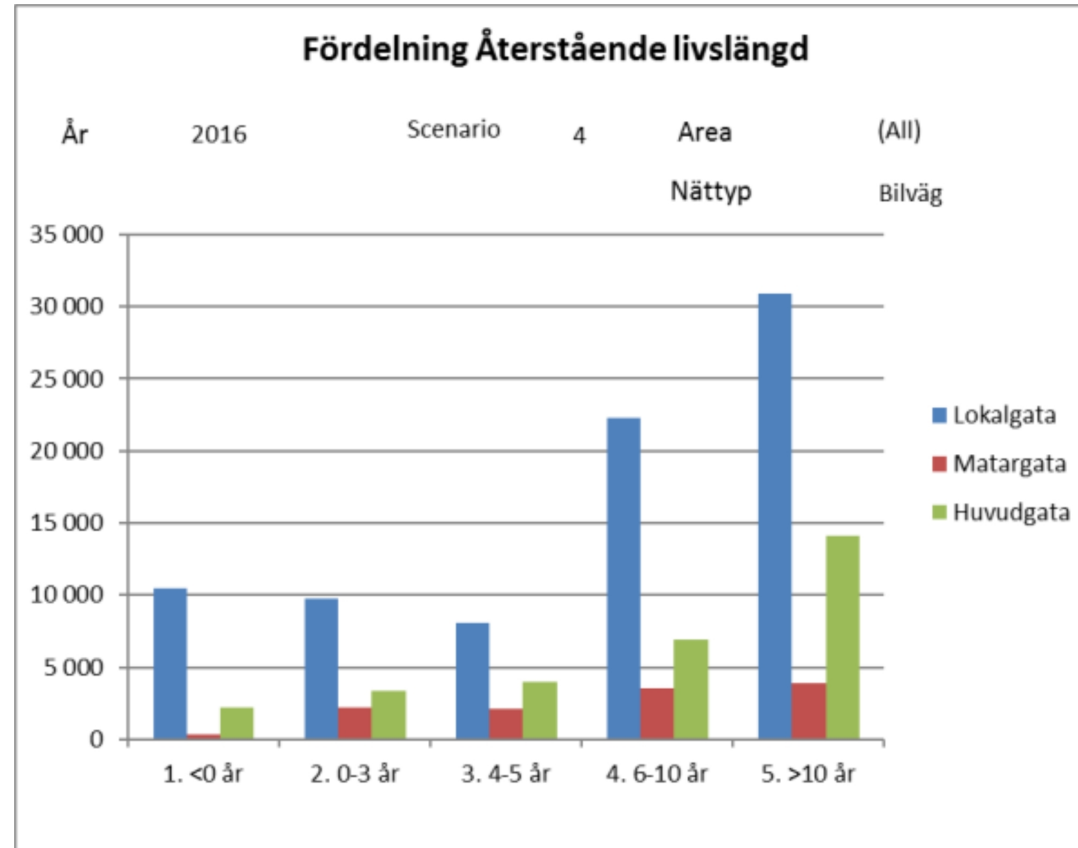
Livslängder

Aktuellt tillstånd gator

- Det aktuella tillståndet på belagda gator visar att det finns gator med mycket dåligt tillstånd. Läget är dock inte alarmerande. Det finns behov av åtgärder.

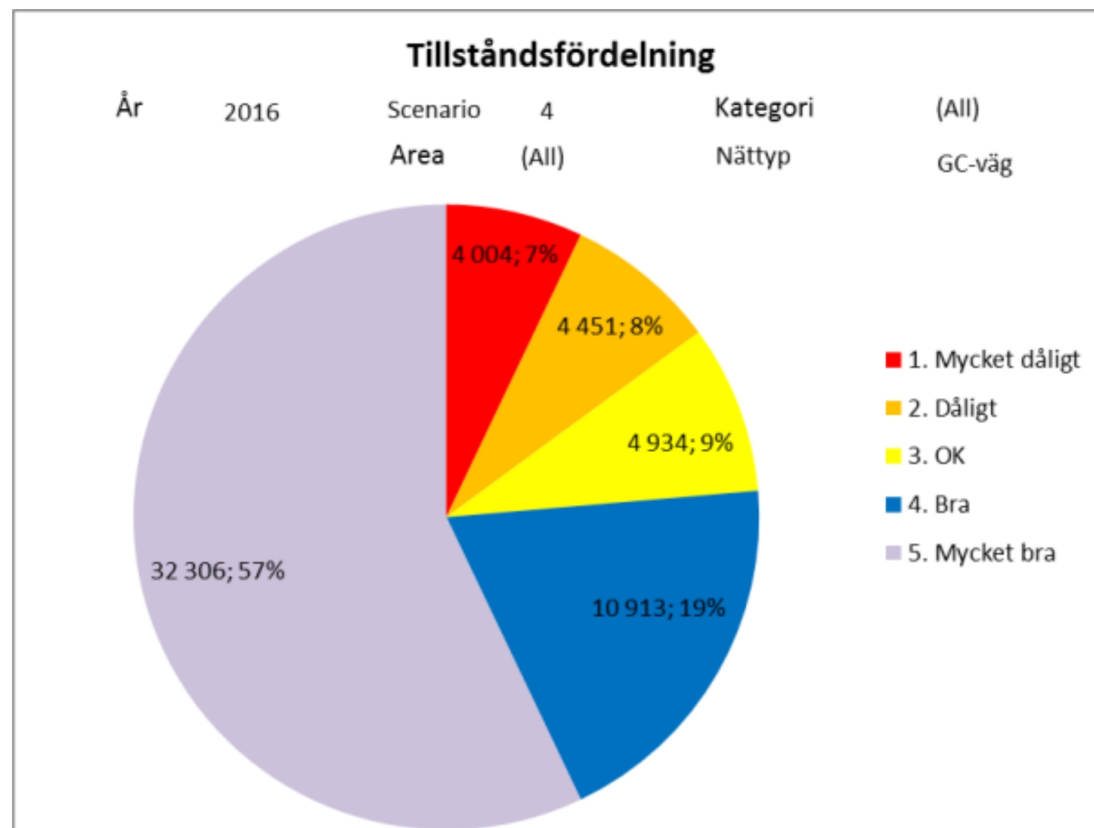
GC vägar

GC-vägnät slutsatser

- 2016 bedöms 7 % av GC-nätet ha ett mycket dåligt tillstånd. Andelen dåliga vägar (8%) indikerar också att det finns många GC-vägar som inom den närmsta framtiden kommer att bli dåliga.

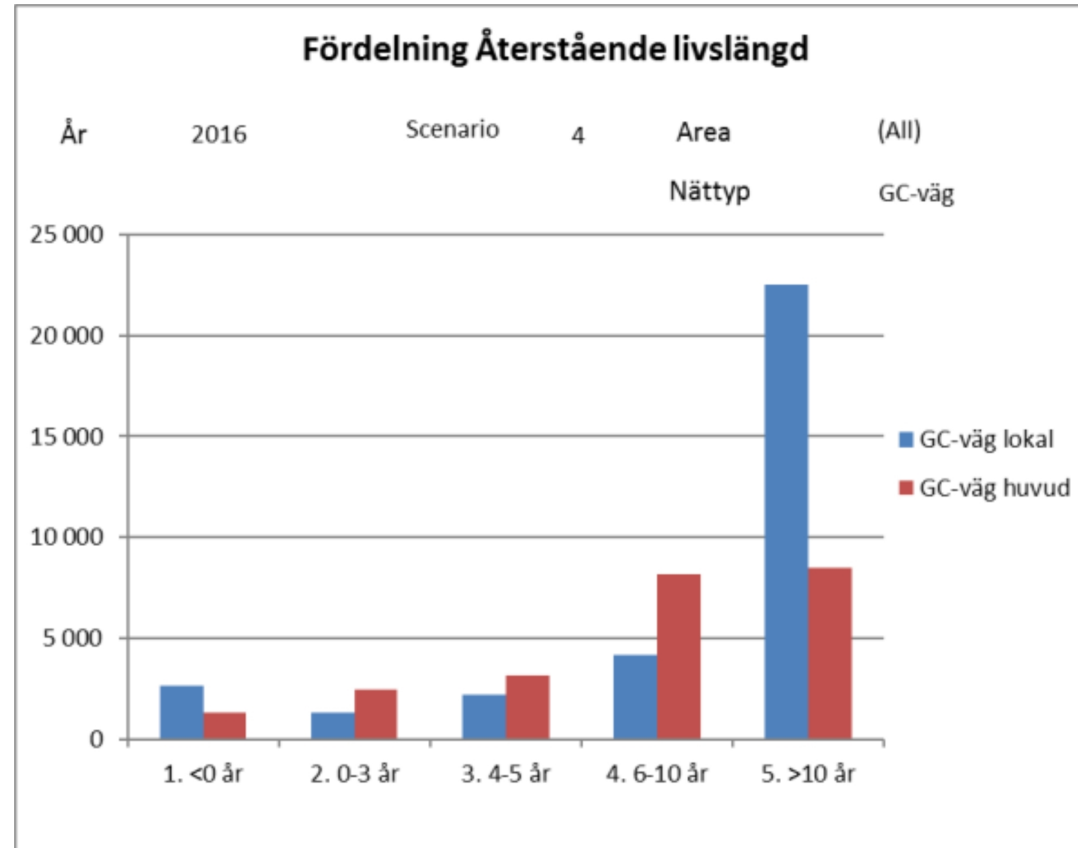
Livslängder

Aktuellt tillstånd GC-vägar

- Det aktuella tillståndet på GC-vägar visar att det finns GC-vägar med mycket dåligt tillstånd. Detta läge är inte alarmerande men det finns en möjlighet att på sikt stabilisera läget.

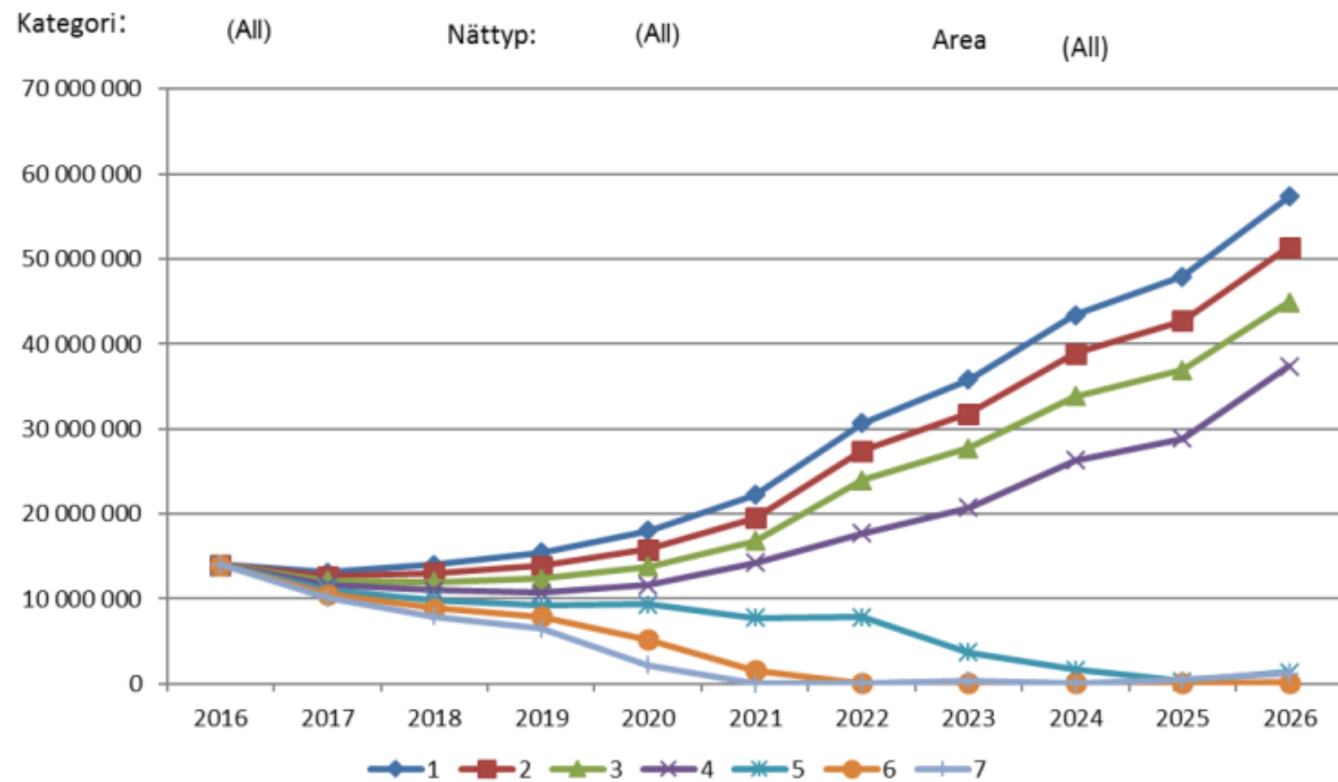
Underhållsskuld vid olika scenarios

Arbete som borde ha blivit utfört – ”underhållsskuld”

■ Huvudvägnät	3,7 mkr
■ Matargator	0,6 mkr
■ Lokalgata	8,2 mkr
■ GC vägnät	1,5 mkr
Totalt	14 mkr

Önskvärt läge framåt

- Långsiktigt:
 - Att det inte finns någon bestående underhållsskuld.
 - Åldersfördelning på beläggningarna ska vara jämn.
- Kortsiktigt:
 - Öka avsatta investeringsmedel över tid för att möjliggöra de långsiktiga målen.
