JLM DNR: 2022-233

BESIKTNING OCH FÖRSLAG PÅ ÅTGÄRDER

**inför renovering av Järnboden i Götafors på fastigheten Götastrand 1:1,
Byarums socken, Vaggeryds kommun, Jönköpings län.**

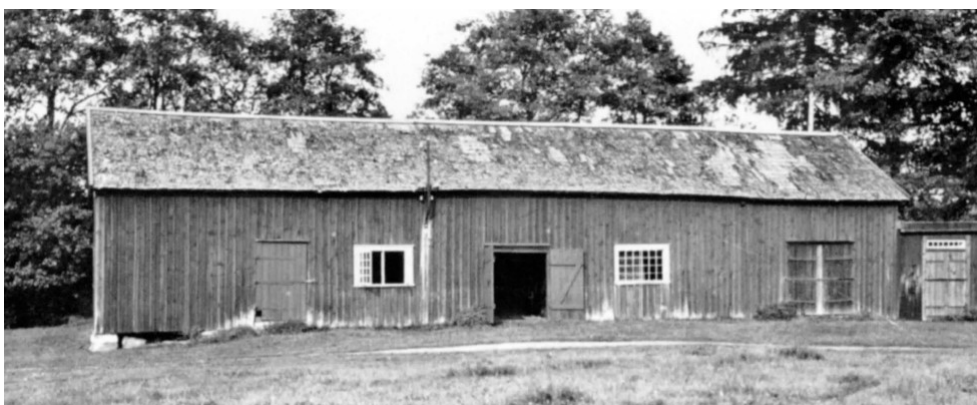
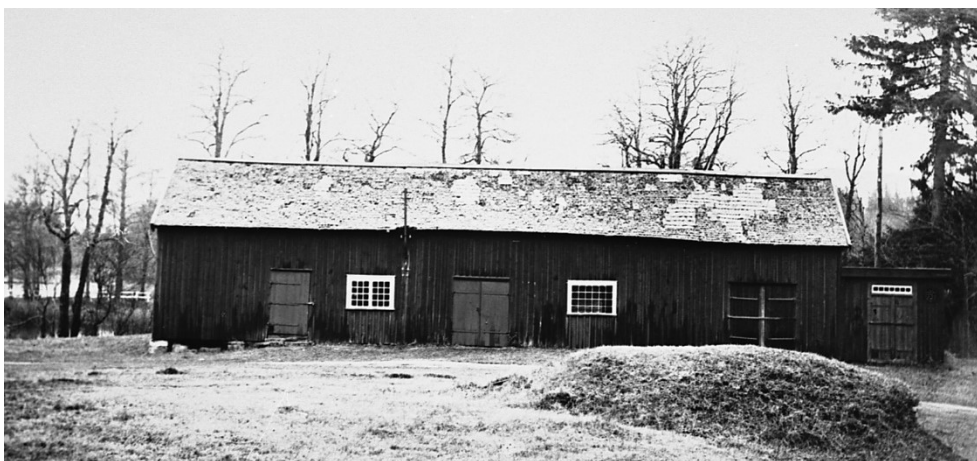
De två fotona ovan är båda tagna vid mitten av 1930-talet. Bodens tak hade då en täckning av stickespån, vilken vid den tiden tycks ha varit i relativt dåligt skick. Möjligen var det vid denna tid som det nuvarande sparrtakets tillkom och taket fick en täckning av papp. Intressant är att boden i detta skede ägdes av Munksjö pappersbruk som tillverkade takpapp. Foto: Waggeryds museiförening

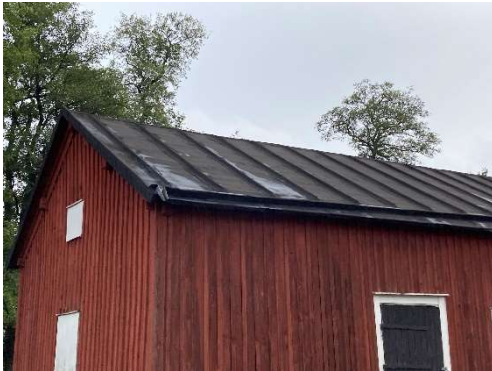
Tak Byggnadens sadeltakskonstruktion består av tre äldre längsgående åsar av barkat rundvirke. Ovan dessa ligger sentida sparrar och råspont. Taket har en papptäckning av traditionell utformning med trekantslister. Det förekommer läckage vid takfotsrännan, vilka är synliga på råsponten sedd från insidan.

Papptaket har några mindre skador. Samtliga läckage tycks finnas utmed takfotsrännan.

Förslag på åtgärd: Takets läckage behöver åtgärdas omgående. Vilken åtgärd som krävs är svårt att avgöra visuellt från marken, utan bör undersökas närmare. Eftersom det endast förekommer lokala läckage, behöver inte hela taket läggas om. Samtliga läckage är lokaliserade till takfotsrännan. Möjligen behöver denna del av taket göras om eller kan det möjligen räcka med en lagning. Försök att åtgärda skadorna så varsamt och diskret som möjligt. Tillverkaren Matak har haft en papp som liknar den traditionella takpappen.

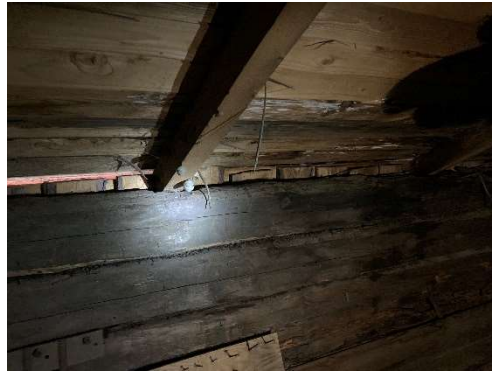
Läckagen är synliga från insidan och bör åtgärdas omgående.

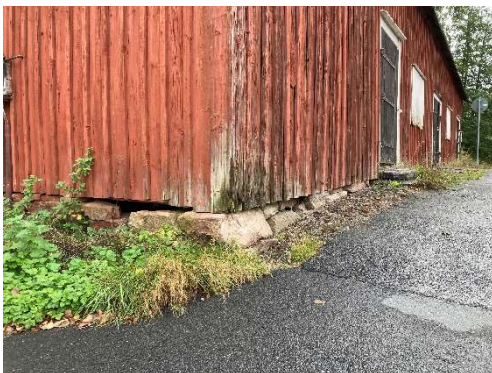
Mark Marknivån är bitvis hög runt byggnaden, i synnerhet mot väster där vägen passerar förbi. Mark och asfalt ligger bitvis an mot träkonstruktionen. Det förekommer även sly och annan hög växtlighet nära byggnaden.

Grund Grunden består av flata stenar som staplade på varandra utan bruk. Vissa stenar har skjutits ut ur grunden.

Marknivån utmed den västra sidan är hög. Här och var har stenar fallit ur grunden.

Förslag på åtgärd: Röj bort högväxtlighet närmast byggnaden. Sänk marknivån närmast byggnaden så att avståndet mellan mark och träkonstruktionen åtminstone är omkring 10-15 cm. Markytan närmast byggnaden bör ha ett frånlut från byggnaden. Eftersom byggnaden saknar hängrännor, är det viktigt att marken som utsätts för takdropp är dränerande. Asfalt är därmed olämpligt närmast byggnaden.

Förslag på åtgärd: Justera de grundstenar som skjutits ut ur grunden och komplettera med ny sten. För en timmerstomme är det särskilt viktigt att grundstenarna under knutarna är stabila, övrig sten utgör endast utfyllnadssten.

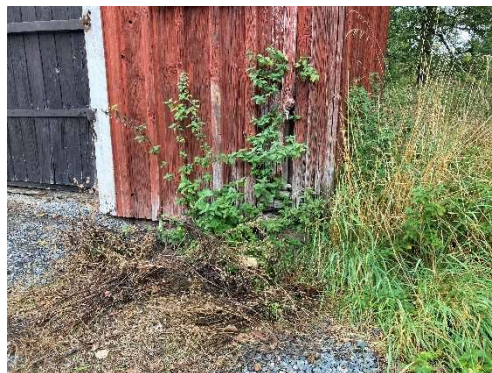
Det finns hög växtlighet nära byggnaden. Den bör tas ned och hållas efter.

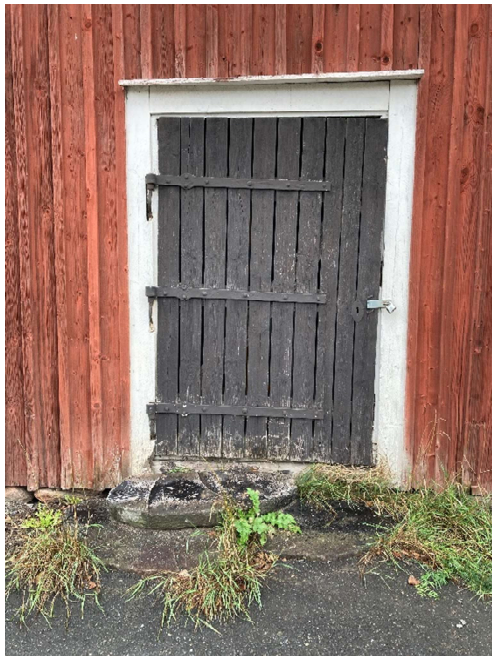
Dörrar Byggnaden har tre dörr-/portöppningar, en enkel dörr och två parportar. Samtliga dörrblad är sentida och utförda av smala (spont)bräder, men med äldre beslag sannolikt återanvända från tidigare dörrar. Dörrarna är i förhållandevis gott skick, men är något anfrätta i nederkant.

Samtliga dörrar är sentida, men med äldre återanvända beslag. Trappstenarna framför den norra dörren utgörs av kvarnstenar.

Förslag till åtgärd: Utöver ommålning, är ingen åtgärd nödvändig ur teknisk synpunkt. Byggnadens helhetskaraktär skulle dock vinna på om dörrarnas fick en mer traditionell utformning med brädor av varierande bredd. Leta gärna efter äldre foton att använda som förlaga. Återanvänd de befintliga beslagen.

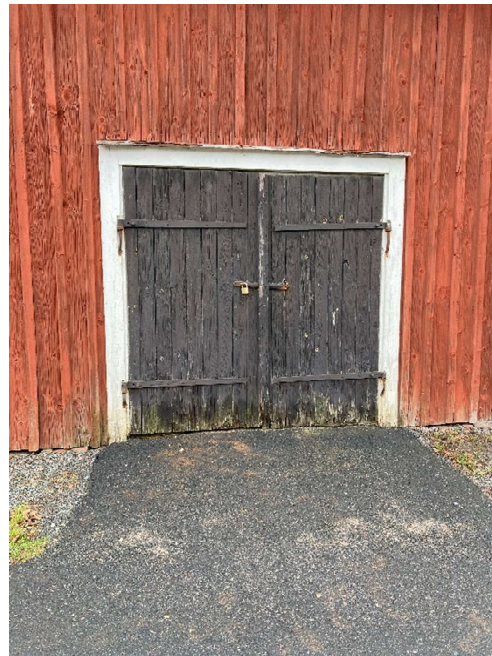
Den höga marknivån och asflatsytorna nära byggnaden bidrar till oönskad fuktbelastning på fasad och dörrar.

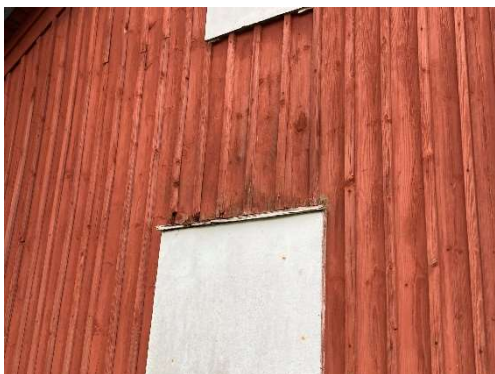
24 cm, och locklisterna är ca 5x2,5 cm med avfasade kanter. Fasadens är målad med röd slamfärg. Panelen är bitvis rötad i nederkant.

Fönster Fönstren är idag förtäckta av spånskivor. De äldre fönsterbågarna med småspröjsade bågar sitter kvar bakom skivorna. Flera glasrutor är krossade och fönstren är i behov av renovering. Vattbrädorna ovanför fönsterfodren är bitvis rötskadade.

Det förekommer partiella skador på panel och vattbrädor.

Förslag till åtgärd: Skadorna på panelen har främst orsakats av alltför hög marknivå alternativt takdropp på asfalterad mark. Laga skadade partier av fasadpanelen. Utgå från en "lappa-och-laga"-metod och ersätt endast skadade delar av panelen. Skarva i de fall det är möjligt. Skarvarna i panellagningarna bör förskjutas så att generalskarv undviks. Använd blank trådspik så fäster rödfärgen på spikhuvudet. Utgå från det utförande som panelen har på just den fasaden. Måla fasaden med falu rödfärg i ljusröd nyans.

Förslag till åtgärd: Fönstren renoveras. Flagnande färg och löst sittande kitt skrapas bort. Trasiga rutor ersätts. Om man vill bibehålla ett äldre utförande väljs valsat eller munblåst glas. Kittning sker med linoljekitt. Skadade delar av foder och vattbrädor ersätts med nytt hyvlat virke i samma dimensioner som tidigare. Bågar, karmar och foder målas med linoljefärg i en bruten vit kulör.

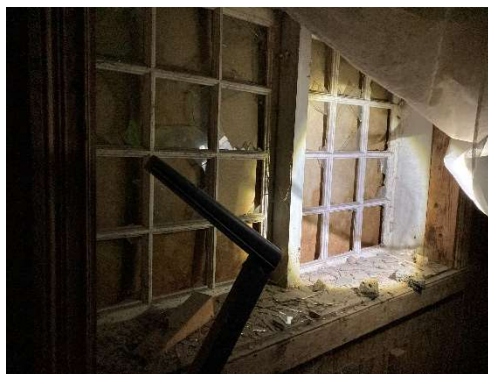
Samtliga fönster är förtäckta av skivor. Fönsterbågarna är i behov av renovering.
