KIWA INSPECTA  
TEKNISK RAPPORT

## Vaggeryd – Simhall

Tillståndsbedömning - Betongkonstruktioner

Rapport 1020801-100

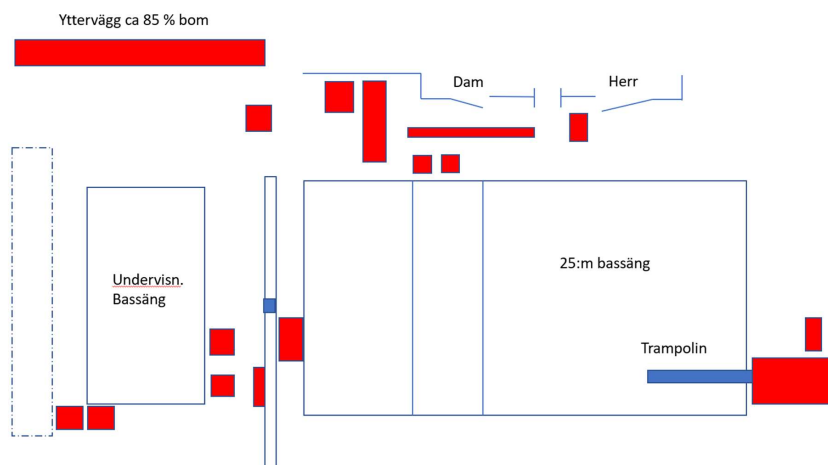
Fig 3.4-1 Entreplan - Områden med bom-ljud i kakelgolv – schematisk beskrivning

En bom-karteringen utfördes av kakelgolvet i samhallens entreplan. Fig 3.7-1 visar en schematisk beskrivning av områden med bom-ljud. Resultaten visar att kakelplattorna kan ha släppt i sin infästning men även att det kan pågå armeringskorrosion under plattorna.

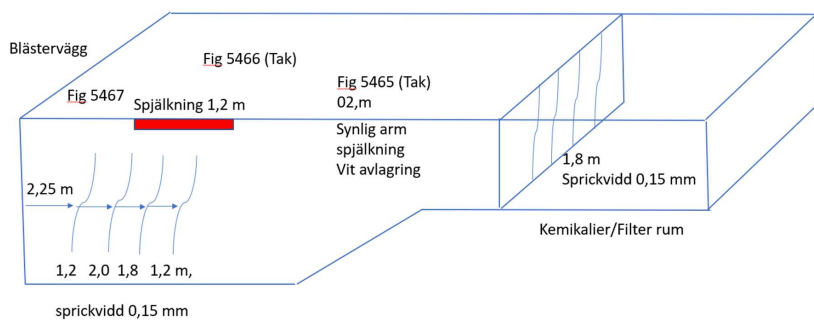
Fig 3.4-1 Väggar vid 25 m bassäng

En övergripande skadebeskrivning av skador i bassängväggarna för 25:an (underifrån) samt tak är återgiven i Fig 3.4-1

- Flertalet vertikala sprickor i lång- och kortsidor
- Spjälkningsskador i kemikalie- och filterrum, väggar och takkonstruktion
- Sprickor med läckage och utblödningar av korrosion
- Spjälkningsskador i stödväggar för bassäng
- Kraftigt korroderad armering i stödväggar för bassäng
- Öppna sandfilter är kraftigt spjälkade
- Spjälkningar runt rör genomföringar

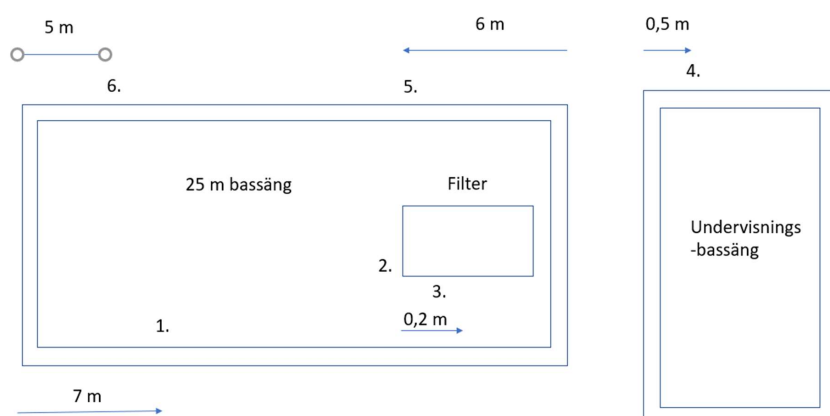
*Fig 4.1-1 Uttag av borrhärnor i våningsplanet under bassängerna. Bilden visar schematisk placering i förhållande till bassängernas placering*

I samband med inspektionen genomfördes uttag av 6 borrkärnor för provning av tryckhållfasthet, karbonatisering och kloridhalter. Schematisk placering av proverna framgår av figur enligt Figur 4.1-1. Strategin är att ta ut borrkärnor där det finns observerade skador. Resultaten redovisas i avsnitten 4.2-4.5
