Statusbedömning

Vaggeryd simhall

Augusti 2015

Beställare	Vaggeryd kommun
Projektnummer	15037
Dokumentnamn/-ID	1508251143 ACÖ 15037 Statusbedömning Vaggeryd simhall- A
Utförare:	Erik Svensson, Anders Ekblom
Skapad av	August Örnmark
Kontrollerad	Erik Svensson
Godkänd	Erik Svensson

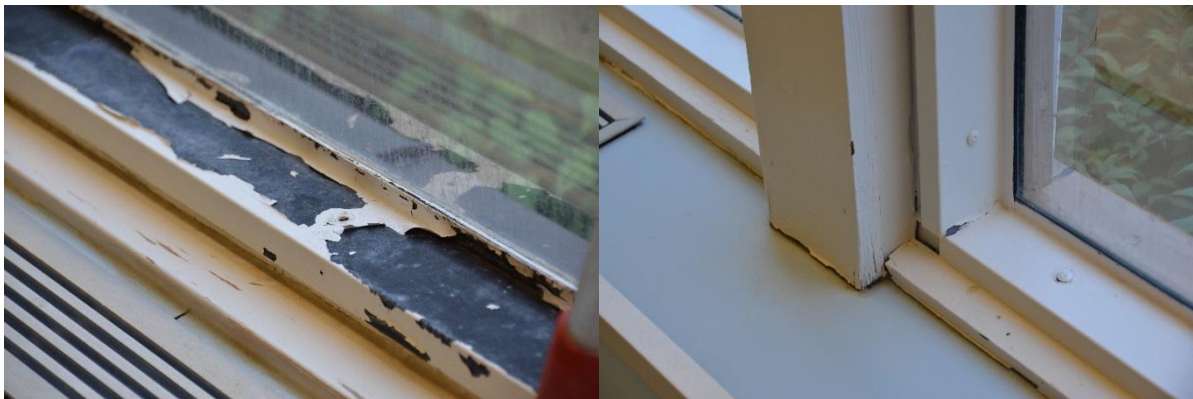
Fönster bassängrum

● 6.1.1 Skadade fönster

Fönsterkarmarna i bassängrummen är fuktskadade och har börjat svälla. Detta är i dagsläget bara en estetisk brist som i längden kommer påverka fukt- och värmeisolering. Då bassängutrymmen bidrar med en fuktig miljö så bör man se över materialvalet i dessa utrymmen.

Återstående livslängd för foder och karmar uppskattas till 5 år. Under denna tidsperiod bör materialet bytas. Vid byte bör man se över materialvalet.

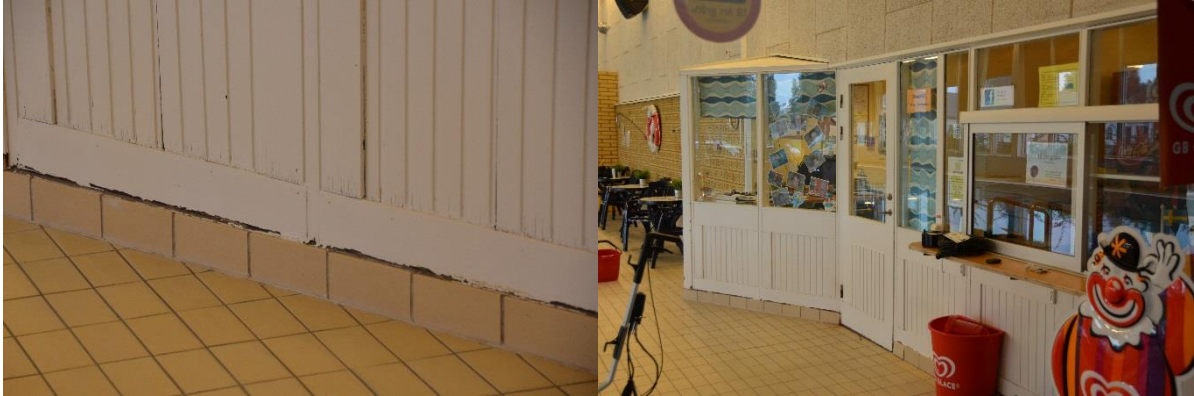
Kiosk bassängrum

● 6.1.2 Fuktskadad träpanel

Träpanelen i bassängutrymmet är fuktskadad och ger ett estetiskt tråkigt intryck. Panelen är mjuk och kan vid kontakt med våt och känslig hud orsaka skärsår. Med hänsyn till den fuktiga miljön så bör man se över materialvalet.

Byta panelskivorna till ett mer lämpligt material för miljön.

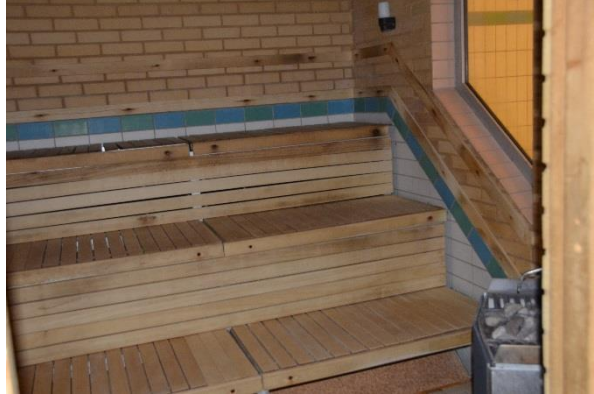
Bastu

● 6.1.3 Föråldrad bastulave

Träpanelen för bastulaven har passerat sin tekniska livslängd. Den ger ett estetiskt tråkigt intryck.

Byt träpanel för bastulaven för att öka standarden på badet.

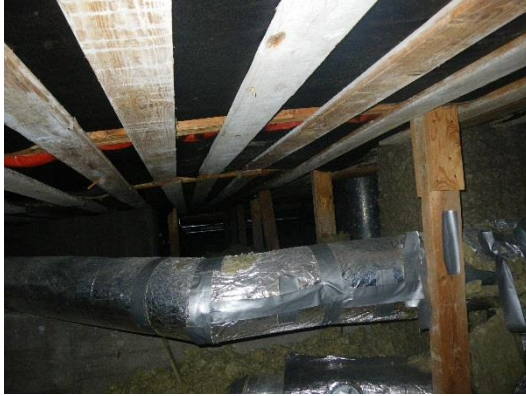
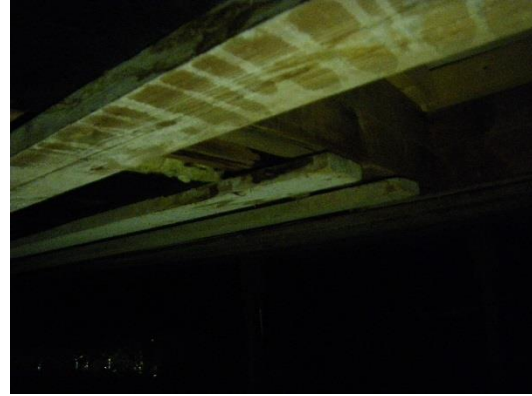
Undertaket

● 6.1.5 Påväxt på undertaket

Läkten i undertaket ovan undervisningsbassängen har synlig påväxt. Påväxten kommer förmodligen från den fuktiga miljön som bassängutrymmet bidrar med.

Återstående livslängd för läkten uppskattas till 5 år. Under denna tidsperiod bör materialet bytas. Se även punkt 6.4.2

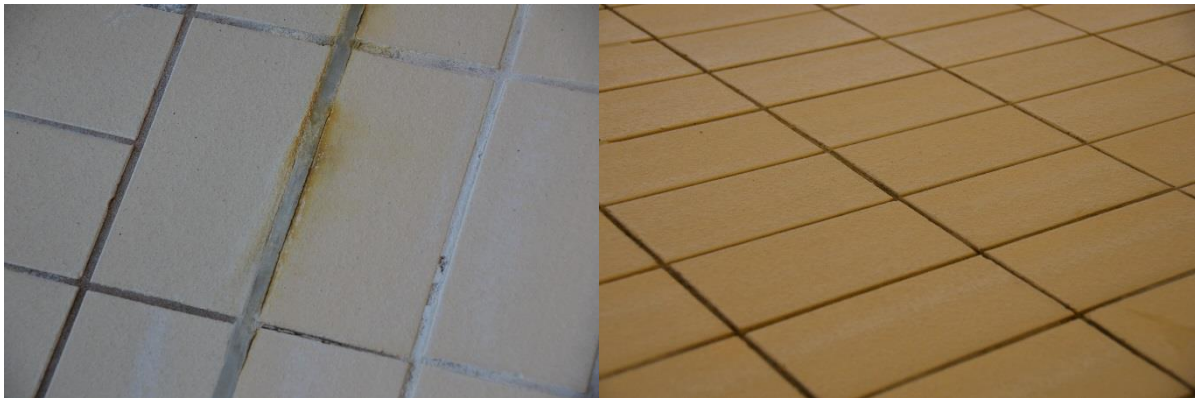
Klinker i bassängutrymmet

● 6.2.1 Föråldrad och slitet klinkergolv

Klinkergolvet i bassängutrymmen är föråldrat och har förlorat sin halksäkerhet. Man kan tydligt se att golvet är nergånget med biofilm samt områden med rost. Detta försämrar inte bara miljön i badvattnet och bassängutrymmet utan hämmar även halksäkerheten. Förutom ökad halkrisk så ger detta även ett betydligt sämre estetisk intryck. Vissa partier av golvet är skadat med skarpa kanter. I kontakt med våt och känslig hud så finns det stor risk för skärolyckor.

Ett flertal partier i bassängutrymmet har urgröpta fogar där vatten blir stillastående. Dilatationsfogarna har viss sprickbildning samt börjat släppa vid vissa delar av golvet. Dessa problem kan orsaka fuktskador på byggkroppen och förstöra hållfastheten av konstruktionen.

Byt ut tät- och ytskikt i bassänger samt vitytor.

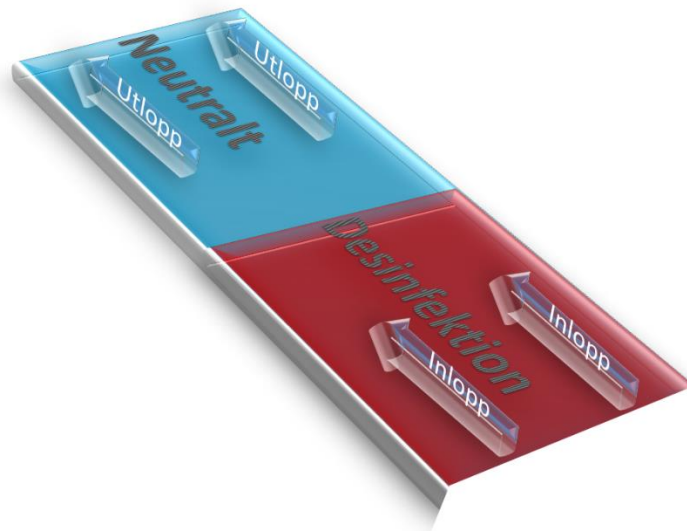
Funktion förträngningsbassäng

● 6.2.2 Bristfällig inblandning av desinfektion för 25:an

25:an är en så kallad förträngningsbassäng. Det vill säga att inloppet är på ena sidan och utlopp är på motsatt sida. Detta gör att den faktiska inblandningen av desinfektionsprodukter är försämrad. Den desinfektions som tillsätts är förbrukad efter halva bassängen och förekomst av bakterier ökar.

Komplettera med nya in- och utlopp.

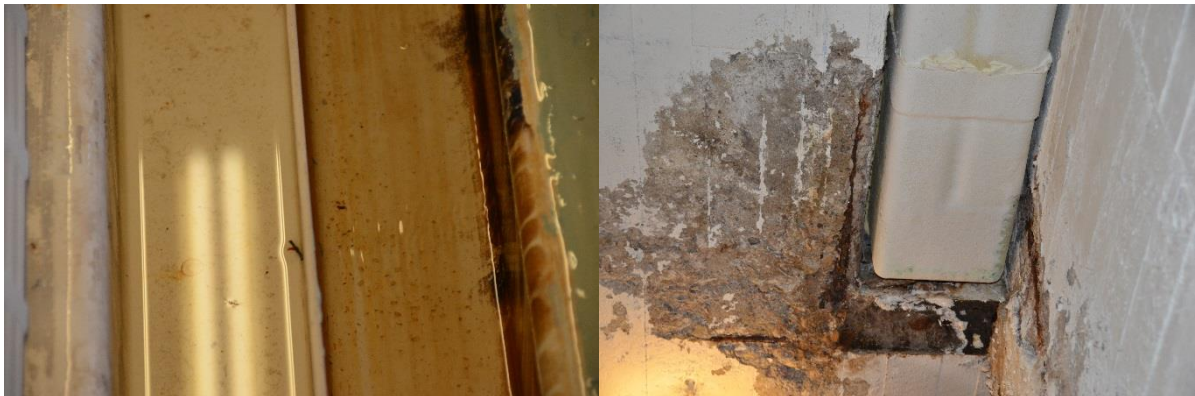
Skvalpräna 25:an

● 6.2.3 Läckage skvalprännen

Skvalprännorna för bassängerna har ett pågående läckage på ett flertal ställen. Då rännorna inte är intakta med bassängerna gör detta att man har en öppen skarv mellan bassäng och skvalpräna. Detta gör det möjligt för vatten att tränga sig in i skarven mellan bassängen och skvalprännen.

Skvalprännorna är även felkonstruerade med felaktigt fall. Vatten blir stillastående som bidrar till försämrade miljö och kan även här bidra till läckage.

Byt ut skvalprännor för respektive bassäng.

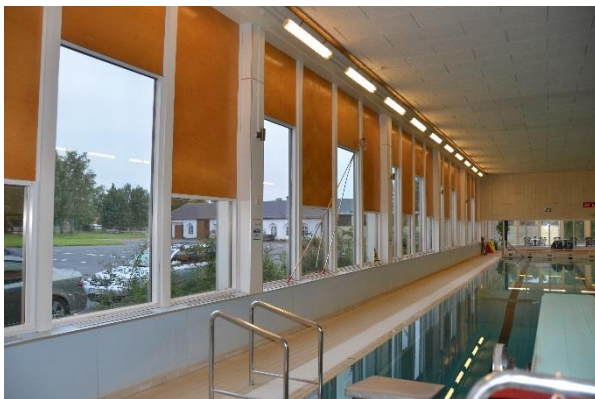
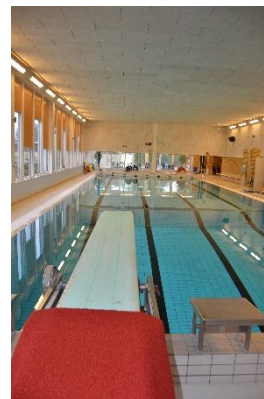
25:an

● 6.2.4 Renovering av bassängerna

Med bristfällig inblandning av desinfektion, slitna ytskikten kombinerat med dem läckande samt felkonstruerade skvalprännorna anser Weedo Tech att man bör renovera bassängerna med tillhörande bassängrum. Man bör lägga nytt tätskikt och klinker i både bassäng och vitytor. I samband med detta så skall nya in och utlopp konstrueras i samtliga bassänger för att förbättra vattenkvalitén. Skvalprännor skall bytas ut till syrafast- alternativt platsränna av rätt kvalité för att få bort läckage och stillastående vatten. I samband med bytet av skvalprännorna så skall dem vara intakta med bassängerna för att eliminera läckage.

Byt ytskikt och klinker i både bassäng och vitytor. Komplettera med fler in och utlopp för bassängerna och byt ut skvalprännor.

Då informationen för att åtgärda problematiken är bristfällig, kan oförutsägbara hinder uppstå vid rivning av bassängerna. Detta gör att kostnaden för ingreppen kan variera avsevärt.

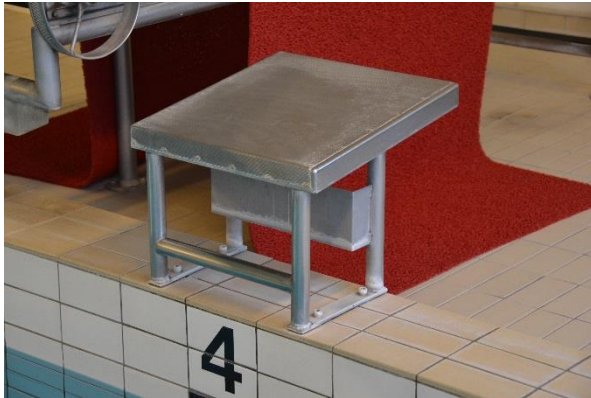
Startpall

● 6.2.5 Fallrisk startpallar samt trampolin

Enligt gällande föreskrifter så får inte fast installation över 50cm ovanmark finnas utan skyddsräcke. Detta då barn kan klättra upp och trilla mot hård mark. Startpallarna samt trampolinen på Vaggeryd simhall är över detta gränsvärde. Genom att spärra av med hjälp av t.ex. konor alternativt demontera startpallar vid daglig aktivitet i badet, ökar man säkerheten samt följer regelverket.

Komplettera med avspärning.

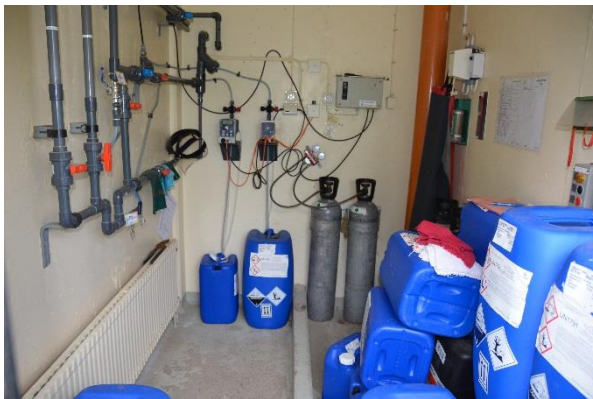
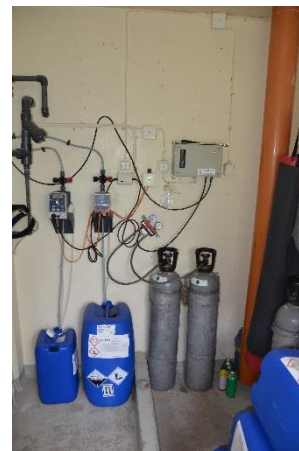
Kemrum

● 6.3.1 Kroppsdusch samt ögondusch saknas i maskinrum

Varken kropps- eller ögondusch finns i Vaggeryds simhalls kemrum. Vid behov av kroppslig alternativt optisk avspolning finns det inte möjlighet till att säker och konstant spola utsatt kroppsdel. Skador från starka kemikalier i kemrummet är en betydande faktor för behovet att komplettera med kropps- och ögondusch. Eftersom det finns krav om minsta möjlig avsköljning i 15 minuter skall duscharna vara kopplad till stadsvattnet och vara tempererat. Vägen mellan nöddusch och kemikalieförvaring får inte blockeras.

Installera kropps- och ögondusch.

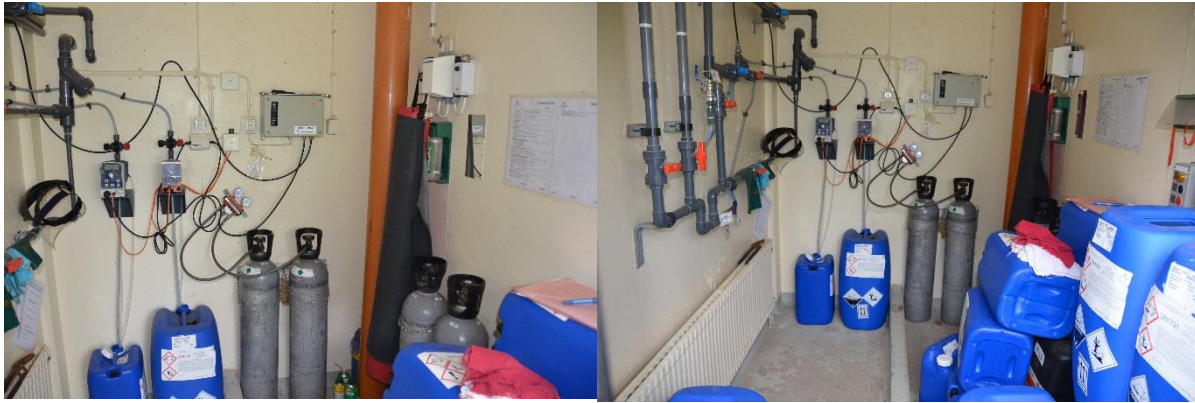
Kemrum

● 6.3.2 Avsaknad av skyddsmantling

Slangar som transporterar klor och saltsyra är inte skyddsmantlade. Vid läckage finns risk för personskada, speciellt då slangarna löper på platser där personal regelbundet vistas.

Skyddsmantla ledningarna för att minska risken för personskador i kem samt maskinrum. Säkerställ att skyddsmanteln går över kopplingarna då det är där det löper störst risk för läckage.

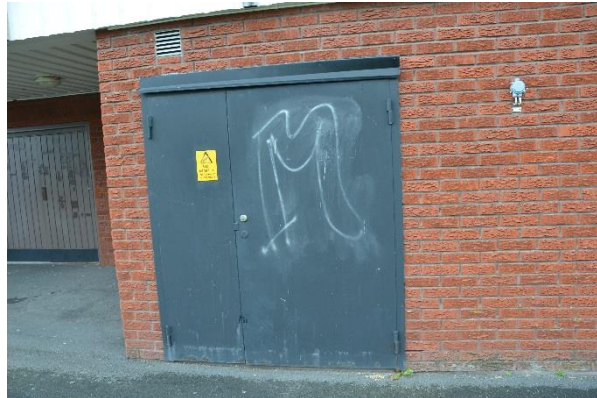
Entré kemrum

● 6.3.3 Obefintligt koldioxidlarm

Obefintligt koldioxidlarm in till kemrummet. Då koldioxid är en oerhört giftig gas som är direkt dödlig vid för höga mängder är det betydelsefullt att komplettera med larm. Larmet skall vara både synas och höras vid läckage. Detta för att varna omgivning och individer som vistas i utrymmet.

Komplettera med koldioxidlarm.

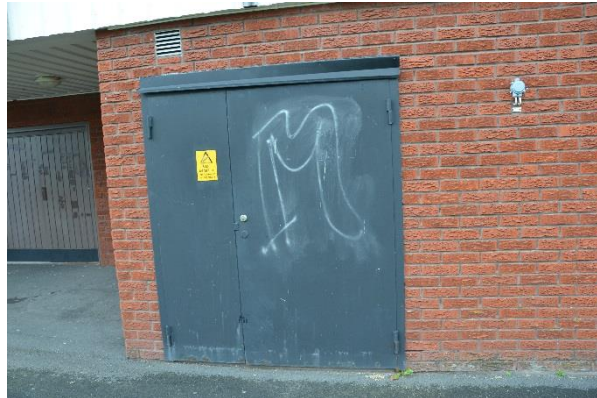
Entré kemrum

● 6.3.4 Felaktig varningsskylt på kemrumsdörren

Enligt lag så måste man ha tydlig märkning på entrédörr för farliga kemikalier. I kemrummet så finns det både natriumhypoklorit samt koldioxid. Det är signifikant att ha korrekt och utförlig uppmärkning för att varna omgivning och individer som skall vistas i lokalen för de farliga kemikalierna.

Komplettera med korrekta varningsskyltar.

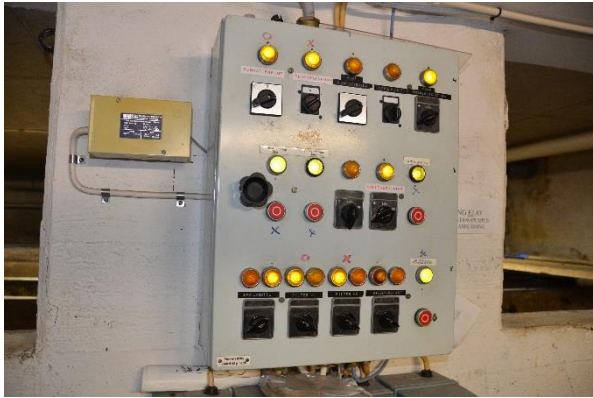
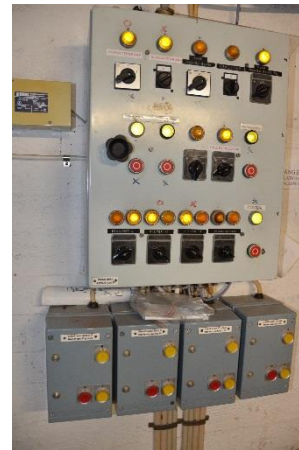
Styrsystem vattenreningen

● 6.3.5 Ålderdomligt styr för vattenreningen

Dagens styr för vattenreningen är ålderdomligt och fyller inte en fullgod funktion. Bör bytas för att säkerställa driften av badvattenreningen. Befintlig styr uppskattas ha en livslängd i ytterligare 5-8 år.

Byt ut styrsystemet.

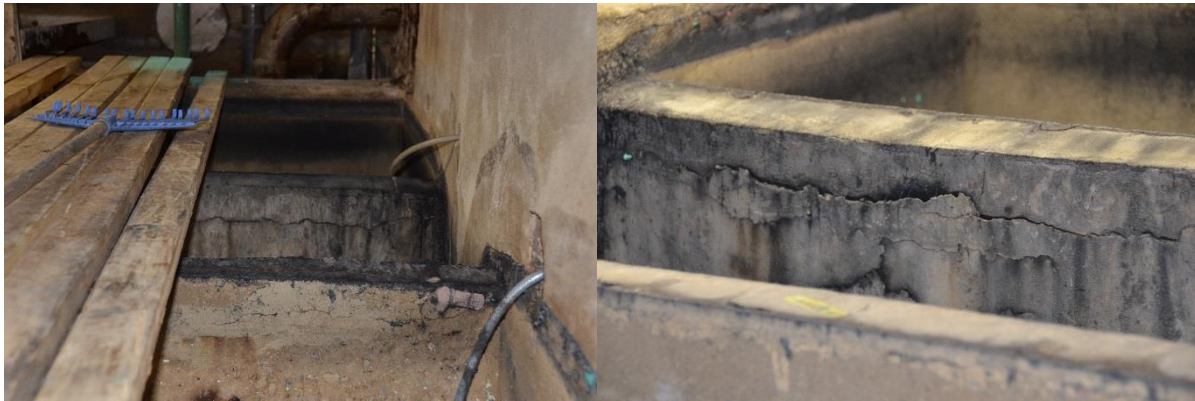
Öppet sandfilter

● 6.3.6 Skadade öppna sandfilter

Luften som avgår från en tank är ofta förorenad. Denna luft gör stor åverkan på konstruktionsdelar i och omkring utjämningsstanken. Från tanken avgår det gas i form av koldioxid (CO₂), vattenånga (H₂O) och skadliga gaser som till exempel trikloramin (NCl₃).

Rakt ovanför en öppen tank blir det ett högre ångtryck vilket medför en högre ansamling av gaser. Skador kan då ske på betongkonstruktionen genom att trikloraminer avger kloridjoner vid kontakt med betongen eller på grund av karbonatisering genom koldioxiden.

Förutom att öppna sandfilter är en ålderdomlig och energikrävande lösning, så är även filtret på Vaggeryd simhall utnött och har passerat sin tekniska livslängd.

Byt ut filter till ett modernare och effektivare system.

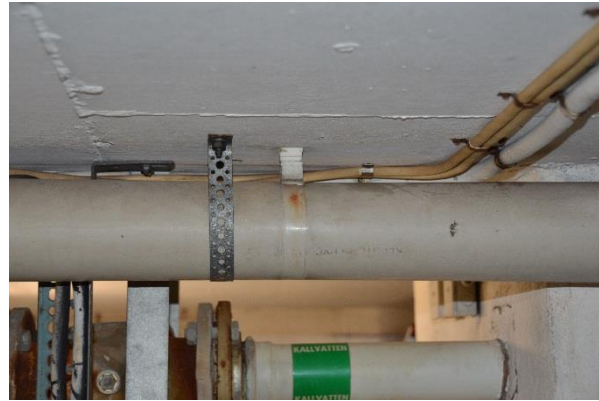
Fjärrvärmeledning

● 6.3.7 Värmeväxlare direktkopplad med primär fjärrvärme

Dagens värmeväxlare är direkt kopplad med primär fjärrvärme. Detta är inte att rekommendera då fjärrvärmevatten är direkt skadligt om det skulle komma i kontakt med individer. I och med dem skadliga temperaturerna som kommer från fjärrvärmesystemet så väljer man i regel att växla anläggningens vatten mot en sekundärväxlare som håller en temperatur på ca 60°C

Komplettera med sekundärväxlare för att förhindra skadliga temperaturer i anläggningen.

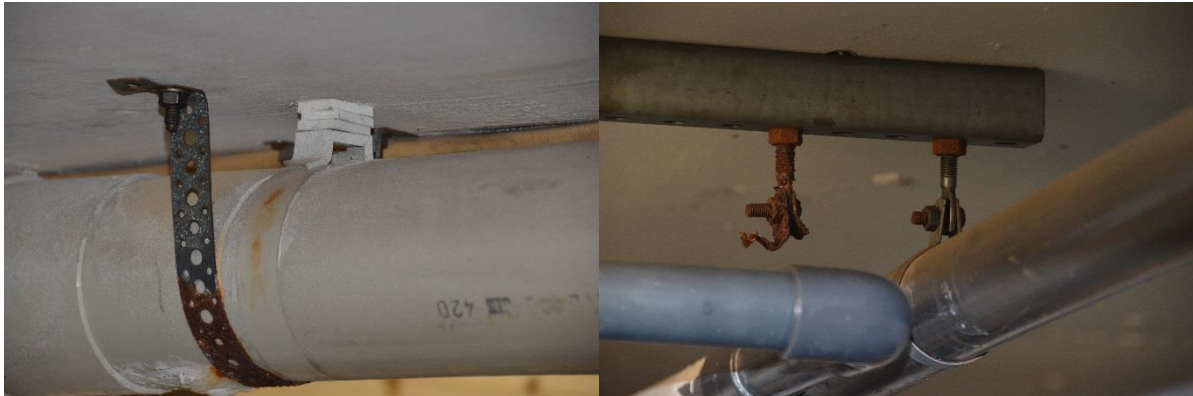
● 6.3.9 Korroderade rörupphängningar

Ett flertal rörupphängningar har börjat korrodera i maskinrummet. Då speciellt maskinrum med öppna tankar bidrar till en korrosiv och fuktig miljö, gör det att rätt materialval av rätt kvalitet är oerhört betydelsefullt.

Felaktig rörupphängning

Korroderad rörupphängning

Byt trasiga och felaktiga rörupphängningar till korrekta don.

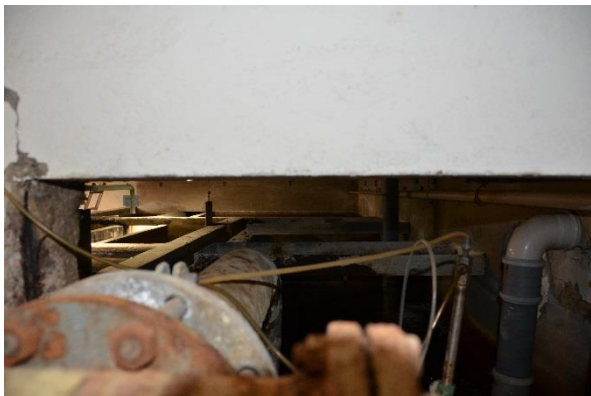
Filter

● 6.3.10 Byte av vattenreningen

Reningsverket på Vaggeryd simhall har inom kort uppnått sin tekniska livslängd och har ett flertal brister som lyfts i punkterna [6.3.5] [6.3.6] [6.3.7] [6.3.8] samt [6.3.9].

Dagens reningsverk består av ett öppet sandfilter. Detta är en stor energibov som kräver en stora mängder vatten för backspolning. Filtret är även öppet och medför en stor ansamling av fukt och skadliga föroreningar som försämrar miljön och konstruktion. Utöver detta så har filtret uppnått sin tekniska livslängd med ett flertal synliga och betydelsefulla skador.

För att motverka problematik samt olyckor rekommenderar Weedo Tech att man byter vattenreningen för Vaggeryd simhall inom 5 år.

Byt ut reningen till en modernare och effektivare metod. Detta med en tidshorisont på 5 år.

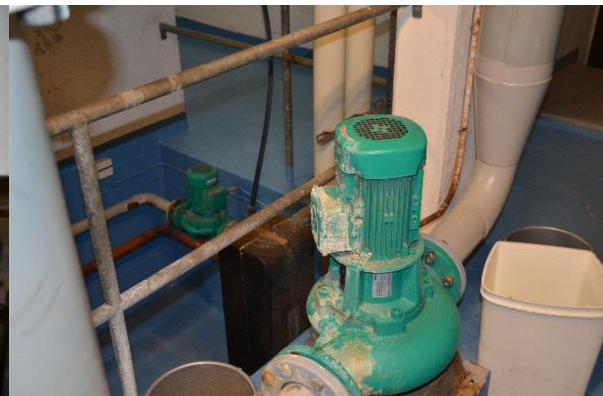
Cirkulationspump

Pumpar, rör, ventiler och kopplingar är föråldrat och utslitet. Detta medför flertal olika brister i form av korrosion och bristande funktioner. Skadorna och slitaget kan orsaka haveri för reningsverket alternativt skador på konstruktion och individer.

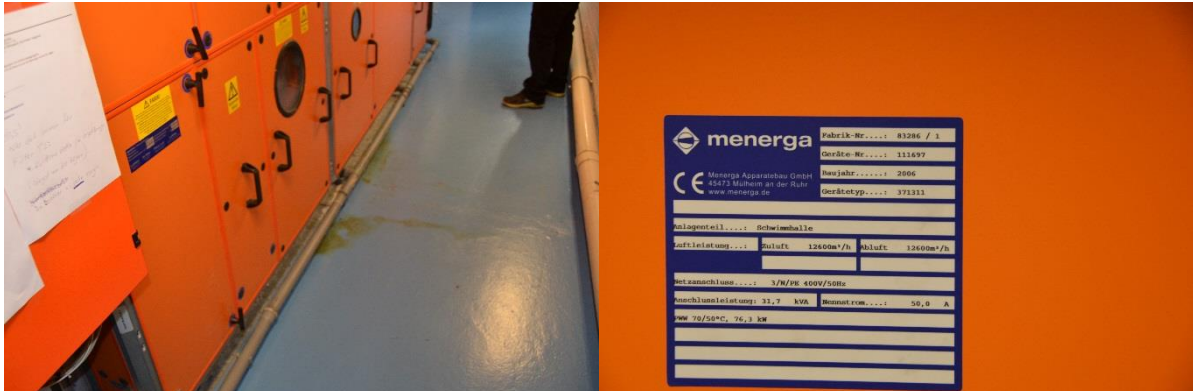
Ventilationsaggregat

● 6.4.1 Kvarstående livslängd för ventilationsaggregat

I regel så är ett ventilationsaggregat operativt i 30 år på badhus. Aggregatet på Vaggeryd simhall är från 2006 och man kan konstatera att det är i gott skick. Uppskattad kvarstående livslängd är ytterligare 21 år.

Weedo Tech anser inte att man i dagsläget behöver göra något med aggregatet utan låta den fullfölja sin normala livslängd.

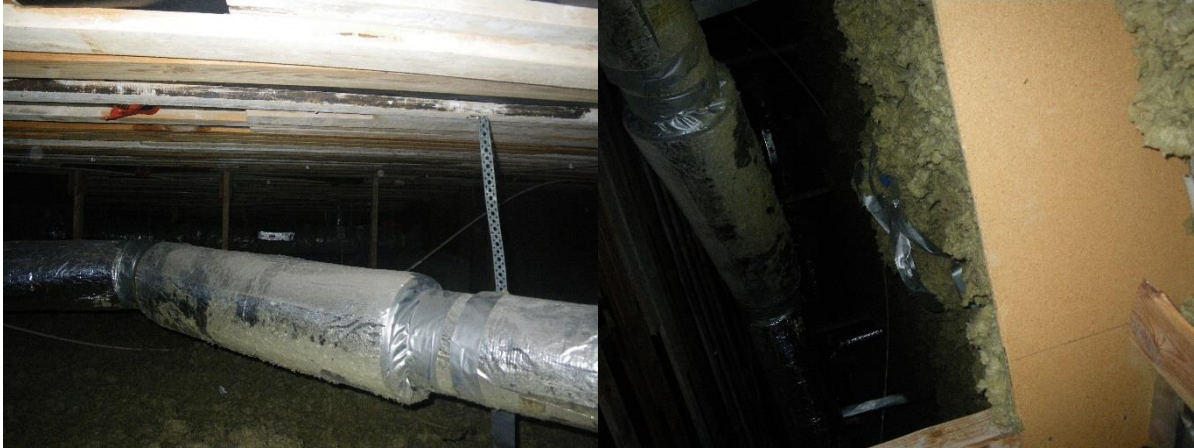
Vindsutrymmet

● 6.4.2 Undertryck i vinden

Vid okulärkontrollen av Vaggeryd simhall kunde man konstatera att vinden har ett undertryck. Detta medför att fuktig luft från bassängutrymmet sugas upp i bjälklaget. Då materialet i vindsutrymmet inte är klassat för den höga halten fukt gör detta att konstruktion och miljö försämras avsevärt.

Undersök om problemet kvarstår. Om det fortfarande är ett undertryck så bör detta åtgärdas snarast för att inte förstöra konstruktion och hållfastighet av anläggningen.

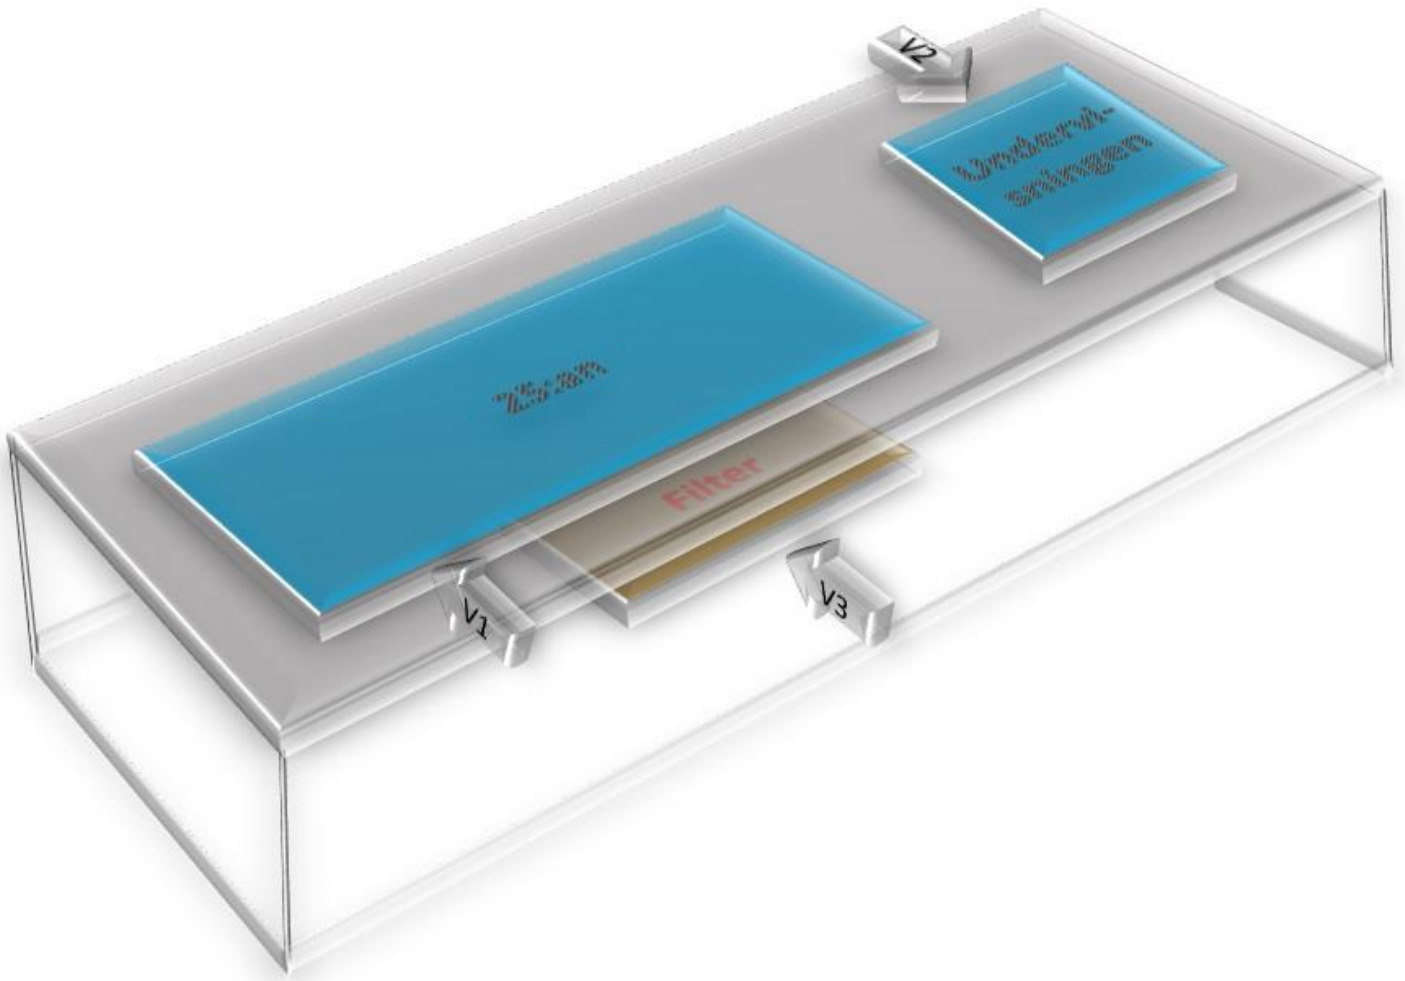
Provpunkter betongprovning

Betongprovning utfördes på tre utvalda provpunkter i anläggningen, vilka visas på skissen nedan.

Provpunkterna "V2" har uppnått en karbonatisering som påverkar armeringen. Detta medför risk för armeringskorrosion i följd av karbonatiserad betong. Resterande provpunkter påvisar inte att karbonatisering har trängt in till armeringen. Dock så påvisar provpunkt "V3" att karbonatiseringen är långt fortgången och kan inom en snar framtid bli ett problem.

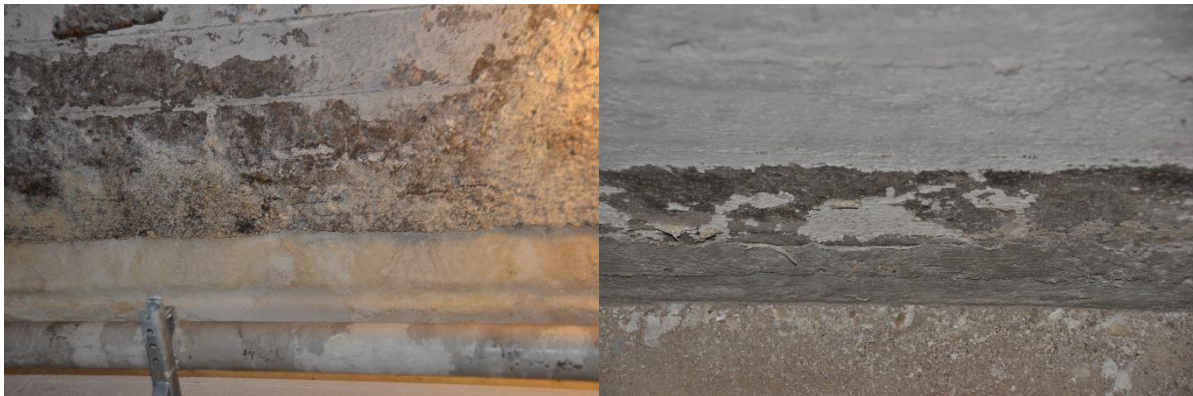
Skvalprännen

Kraftigt läckage upptäcktes vid skvalprännen på ett flertal olika ställen. Bassängvattnet för med sig klorider som får armeringen i betongen att korrodera, vilket gör att den förlorar sin draghållfasthet och konstruktionen förlorar sin bärförmåga.

Skadad betong

Det viktigaste för att bibehålla betongkonstruktionens funktion är att täta bassängen och därmed få stopp på kloridvandringen i till exempel gjutskarvar och sprickor. För att säkerställa att detta inte kan förkommer så bör tätskikt, ytskikt samt skvalprännen ersättas. Viktigt är dock att tätskikt sträcker sig in och upp 20cm på vägg. Detta för att inte få några krypläckage in under.

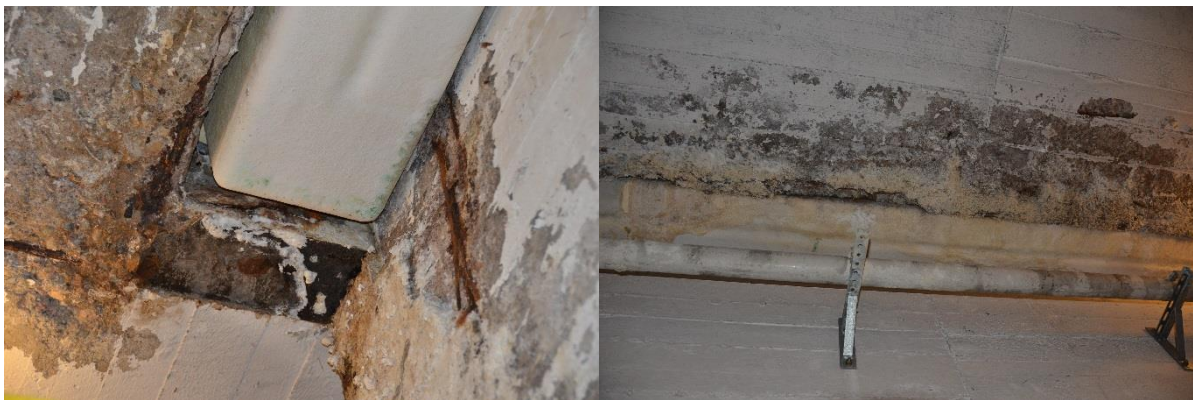
Skvalpränna

Kraftiga läckage upptäcktes vid skvalprännorna. Synliga skador är armeringskorrosion samt spjälkade armeringsjärn. Då skvalprännan inte är intakt med bassängen medför detta att vatten kan tränga sig emellan. Bassängvattnet för med sig klorider som får armeringen i betongen att korrodera vilket gör att den förlorar sin draghållfasthet och konstruktionen förlorar sin bärförmåga.

Det viktigaste för att bibehålla betongkonstruktionens funktion är att täta bassängen och därmed få stopp på kloridvandringen i till exempel gjutskarvar och sprickor. För att säkerställa att detta inte kan förkommer så bör tätskikt, ytskikt samt skvalprännan ersättas. Viktigt är dock att tätskikt sträcker sig in och upp 20cm på vägg. Detta för att inte få några krypläckage in under.

Områden med synlig armering bör åtgärdas för att inte processen ska fortsätta och potentiellt skada personal som arbetar i maskinrummet. För att hindra att spjälkningen av den redan frilagda armeringen fortgår bör skadad betong avlägsnas och armering som är utsatt för korrosion friläggas. Den skadade armeringen rostskyddsbehandlas och därefter förseglas området med nytt cementbruk.

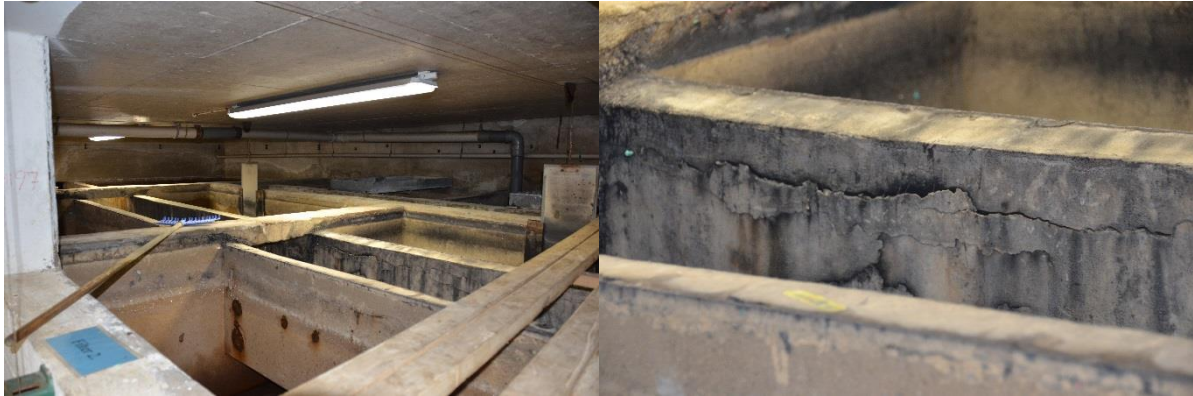
Öppet sandfilter

● 7.2.4 Betongkvalité öppet sandfilter

Karboniseringsproverna påvisar att det är en pågående karboniseringsvanding som kan bli ett problem i framtiden. Man kan även visuellt tyda att filtret har passerat sin tekniska livslängd. Detta då filtret har ett flertal synliga skador samt försök av reparation. Dessvärre så är konstruktionen väl utnött och bör ersättas av ett effektivare system.
