## PM- BRO HJORTSJÖSKOLAN

Detectum AB har på Vaggeryds Kommun fått i uppdrag att utreda det BRO-problem (bostadsrelaterad ohälsa) som finns på Hjortsjöskolan mellanstadium i Vaggeryd.

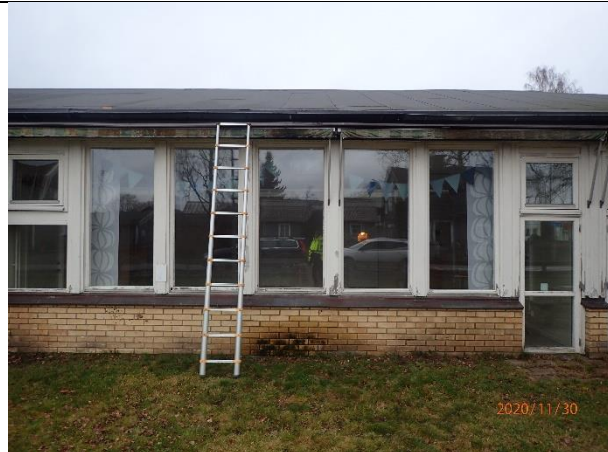
Fuktpåslag i fasad på grund av otät skarv på hänggränna, vatten droppar ner och skvätter upp på fasad. Utanför rum 144 som står tomt.

Som akut åtgärd rekommenderas att se över hela konstruktionen för takavvattning. Detta bör en konstruktör titta på så att det blir en bra lösning med takutsprång m.m.

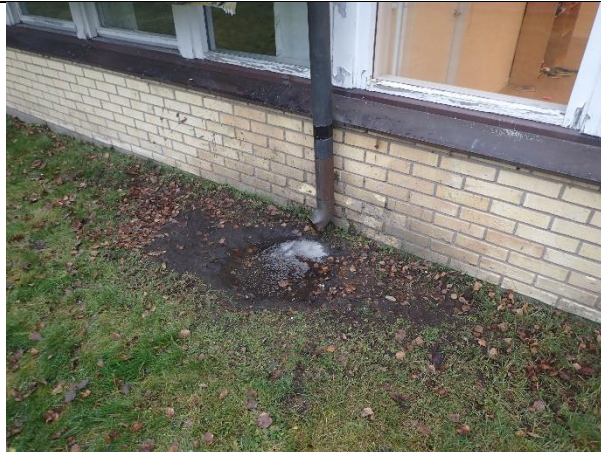
Takavvattning som slutar vid husliv sitter utanför mellanvägg mellan rum 144 och rum 147.

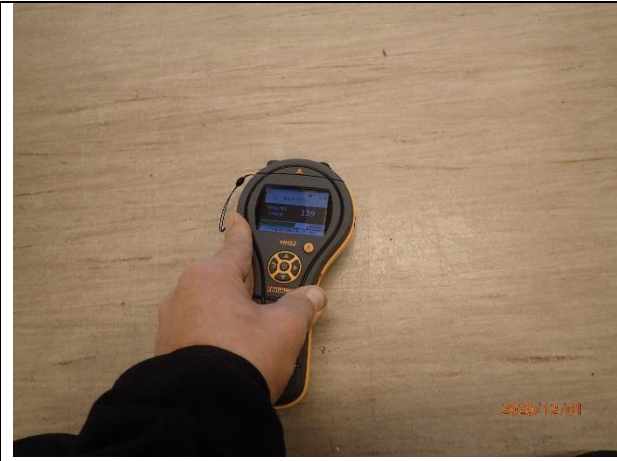
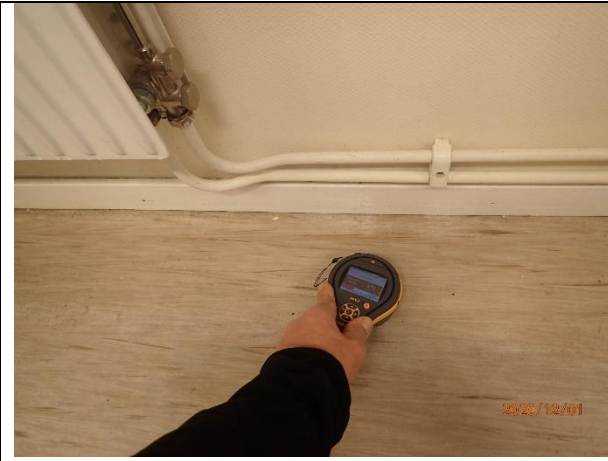
<p>Referensvärde mitt på golv i rum 144, 139 enheter mätt med Protimeter MM2 fuktindikator.</p>	<p>Mätvärde 431 mätt med Protimeter MM2 fuktindikator vid yttervägg innaför fuktpåslag.</p>

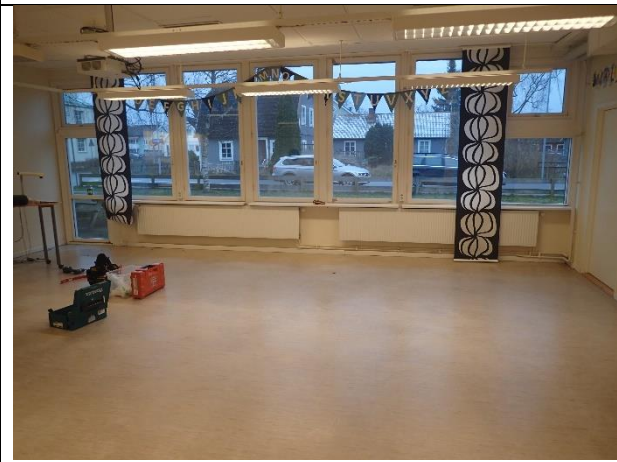
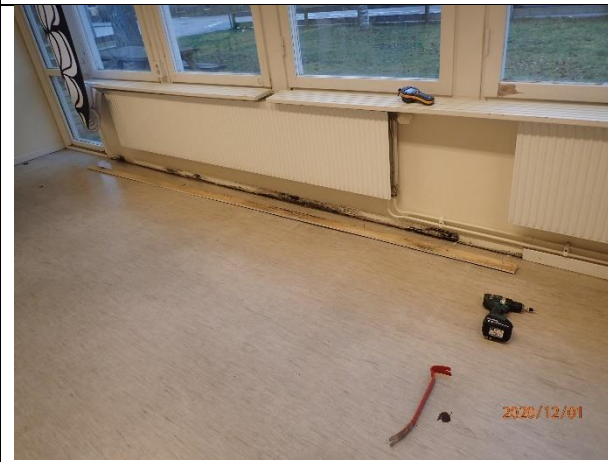
<p>Översikt rum 144.</p>	<p>Kraftig påväxt på golvsockel och vägg.</p>

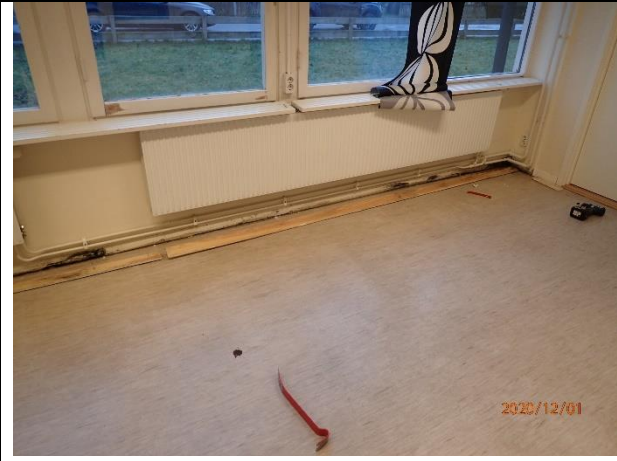
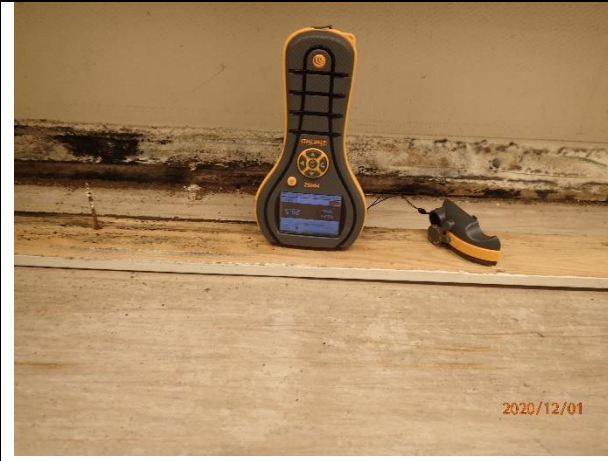
<p>Kraftig påväxt på golvsockel och vägg.</p>	<p>25,5 % fuktkvot i golvsockel.</p>
