Godkänd av GFO	Dokument typ PM	Filnamn 20-1339_PM Hjortsjöskolan_a2	Info klass (P-R-S) R
Upprättad av GFO	Datum 2020-12-07		Antal sidor 10
Deltagare: Inge Klasson Joakim Nådell Göran Forsberg		För information: Vaggeryds kommun

PM- BRO HJORTSJÖSKOLAN

Detectum AB har på Vaggeryds Kommun fått i uppdrag att utreda det BRO-problem (bostadsrelaterad ohälsa) som finns på Hjortsjöskolan mellanstadium i Vaggeryd.

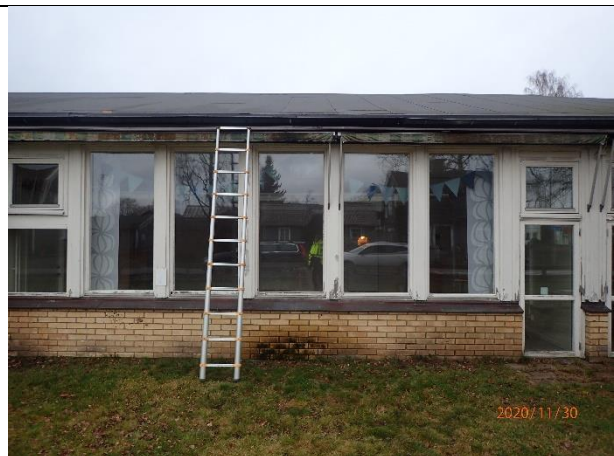
Fuktpåslag i fasad på grund av otät skarv på hänggränna, vatten droppar ner och skvätter upp på fasad. Utanför rum 144 som står tomt.

Som akuta åtgärder rekommenderas att se över hela konstruktionen för takavvattning. Detta bör en konstruktör titta på så att det blir en bra lösning med takutsprång m.m. En översyn av till byggnaden anslutande markytor bör kontrolleras avseende markavvattning m.m.

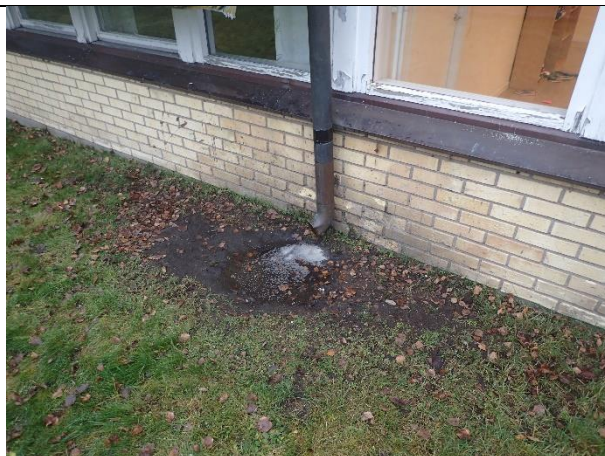
Takavvattning som slutar vid huslöv sitter utanför mellanvägg mellan rum 144 och rum 147.

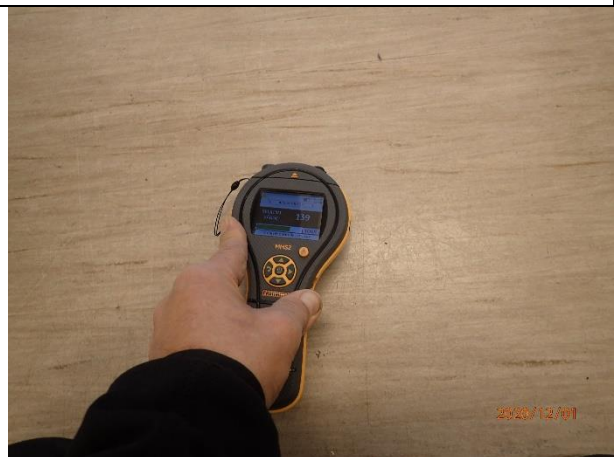
Referensvärde mitt på golv i rum 144, 139 enheter mätt med Protimeter MM2 fuktindikator.

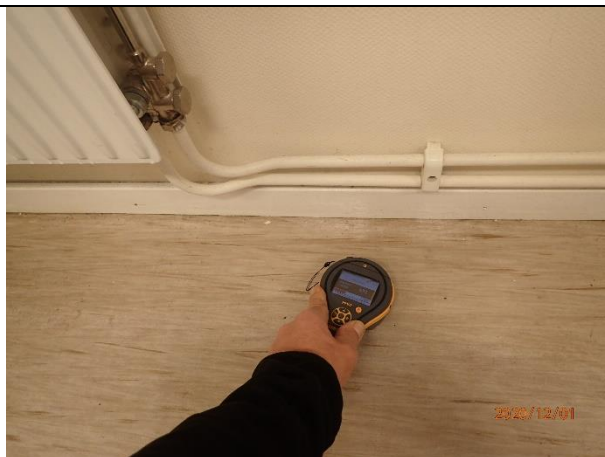
Mätvärde 431 mätt med Protimeter MM2 fuktindikator vid yttervägg innaför fuktpåslag.

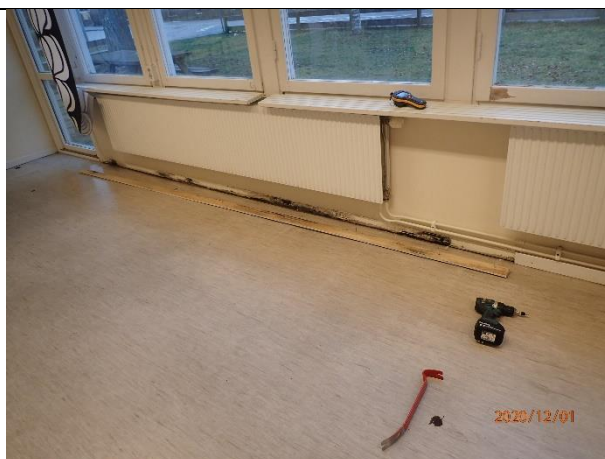
Kraftig påväxt på golvsockel och vägg.

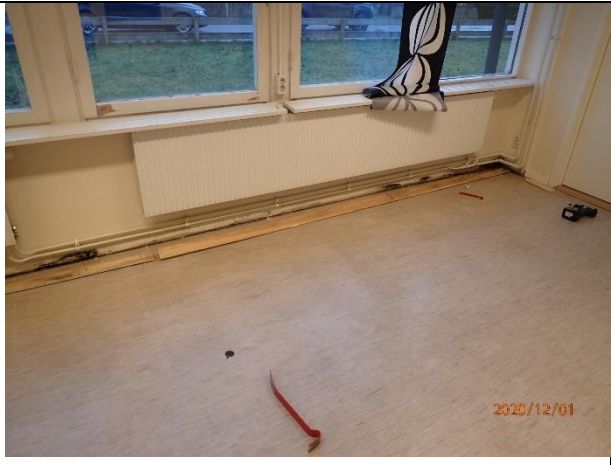
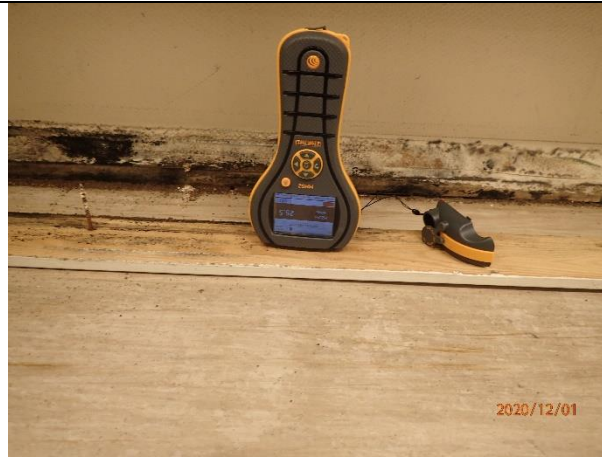
<p>Kraftig påväxt på golvsöcket och vägg.</p>	<p>25,5 % fuktkvot i golvsöcket.</p>

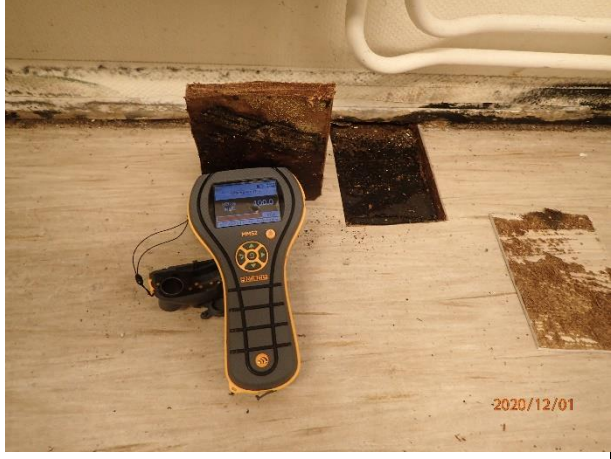
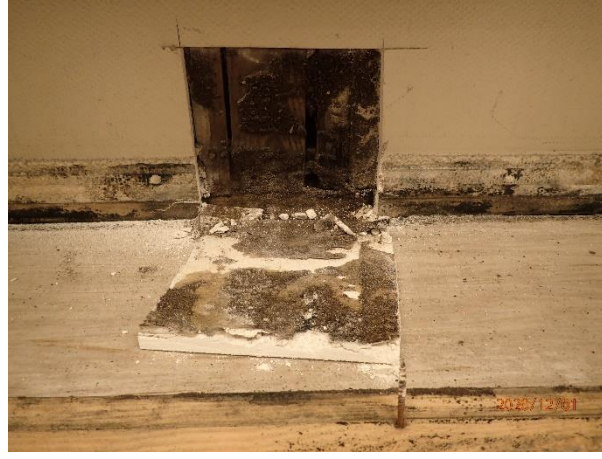
<p>Golvmatta ligger på träfiberskiva, (6mm massonit) lumpapp och tjärskikt/svartlim. Träfiberskivan är helt fuktmättad.</p>	<p>Kraftigt angripen gipsskiva och regelstomme. Mycket sand och grus i provhål. Kraftig mikrobiell lukt känns när väggen öppnats.</p>

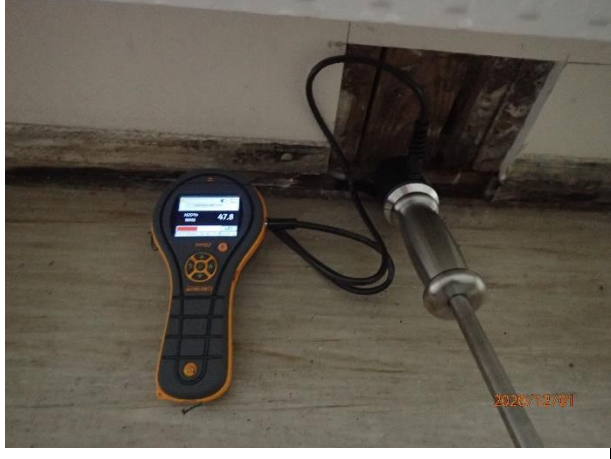
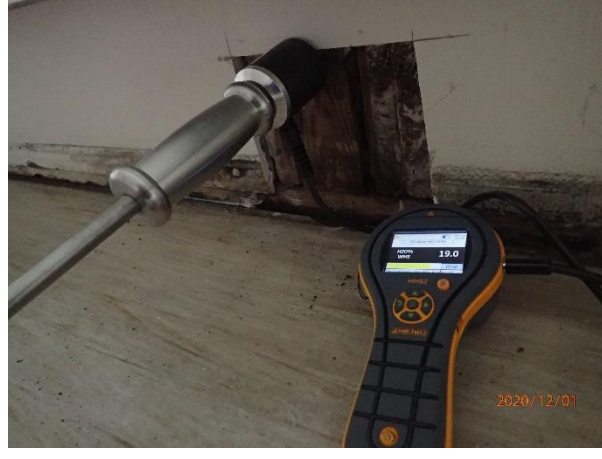
<p>Höga fuktvärden i ytterväggsyll. 47,8 % fuktkvot.</p>	<p>19,0 % fuktkvot ca 20 cm upp från golv i regelstomme.</p>

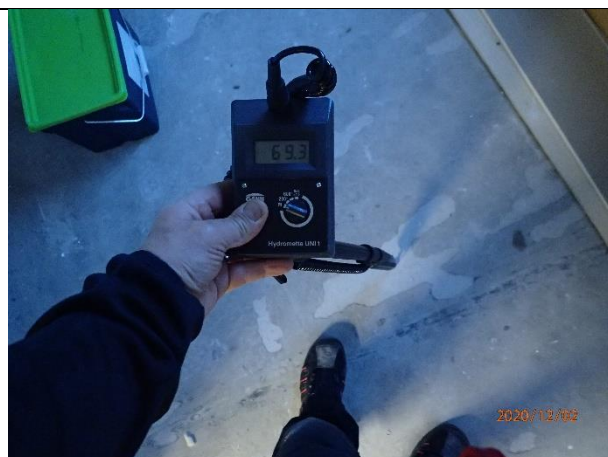
Referensvärde i kapprum 102, 69 enheter mätt med Gann Hydromette.

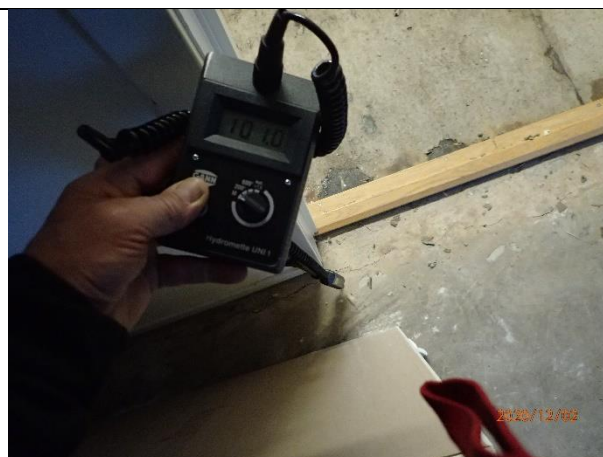
Fuktindikation av golv utfördes i stora delar av byggnaden. Förhöjda fuktvärden indikerades framför allt i anslutning till brister i takavvattningen utvändigt och vid skarv mellan ursprunglig betongplatta och tillbyggd betongplatta i den del av byggnaden som ligger mot Gliets gata

Förhöjt fuktvärde vid dörr till rum 105 i skarv mellan gammalt och tillbyggt golv.

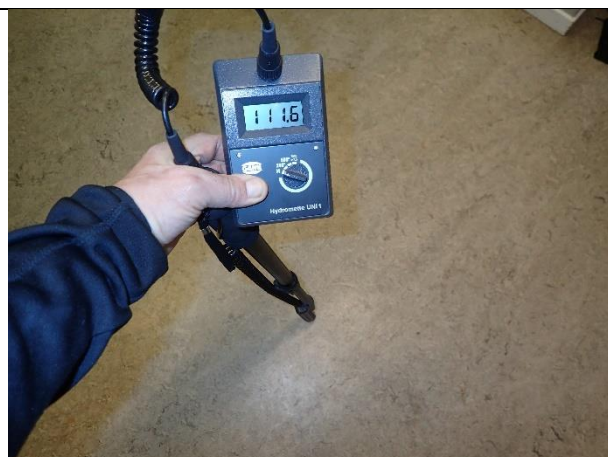
Förhöjt fuktvärde mellan gammalt och tillbyggt golv i kapprum 119.

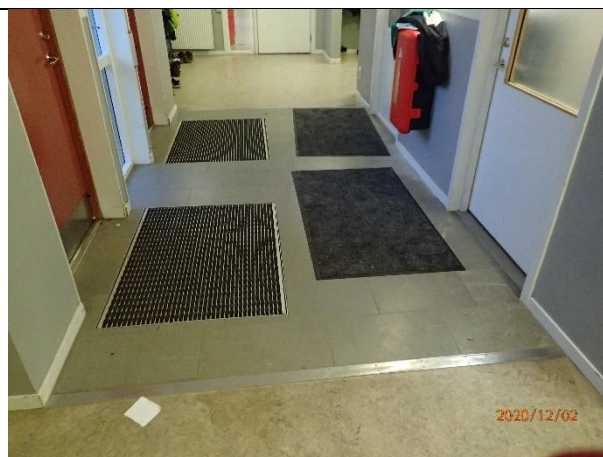
Vid entrér ligger marmorgolv. Indikationsvärdena på samtliga entrér ligger högre (100-120 enheter) än referensvärde. Värdena är likvärdiga i samtliga entrér.

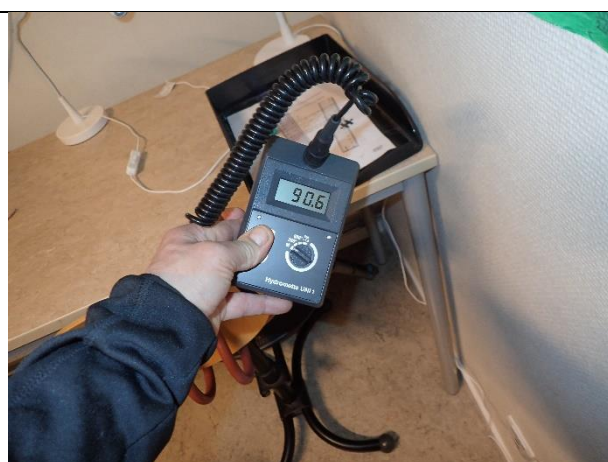
Förhöjt fuktvärde i rum 145 där det finns missfärgning i fasad .

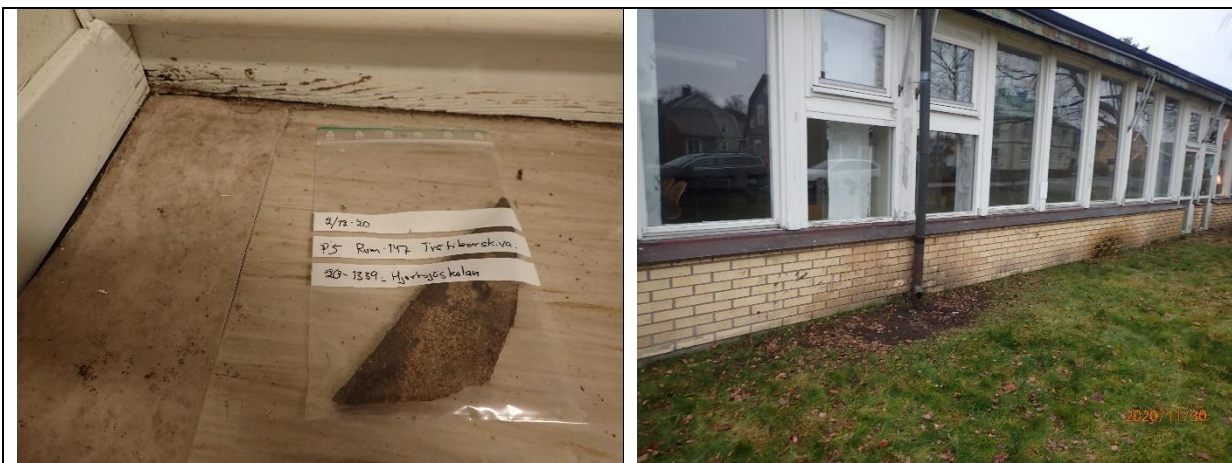
Prov 5, träfiberskiva under plastmatta i rum147 med bristfällig takavvatning som fuktbelastar fasad och bottenplatta.

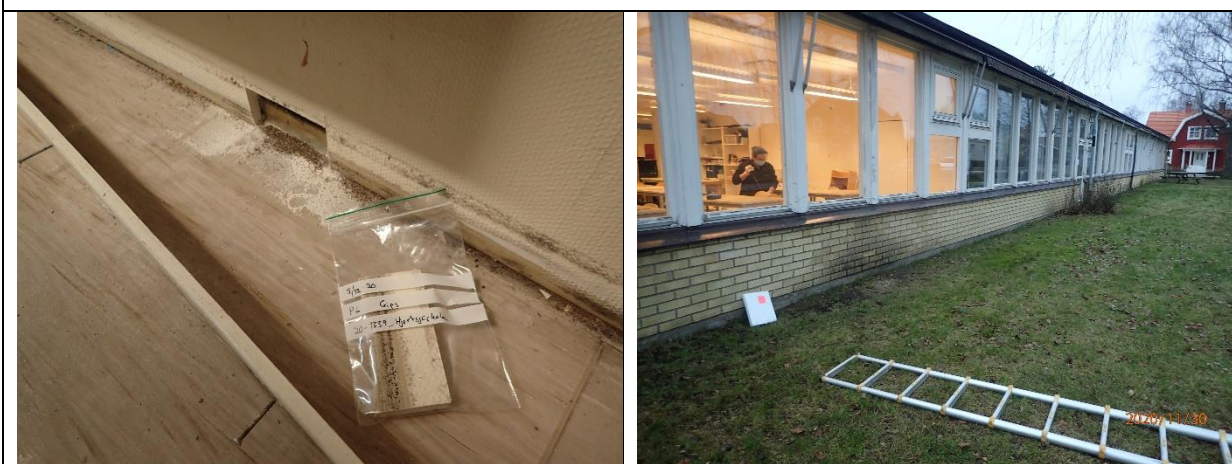
Prov 8, Gips i yttervägg rum 154 där det är en svacka på hänggränsen utvändigt.

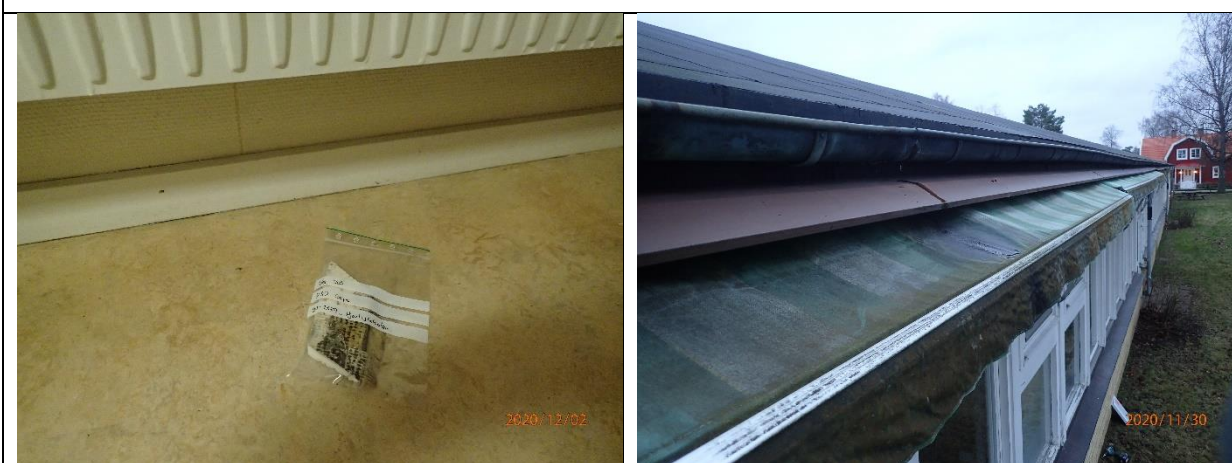
Prov 10, Gips i yttervägg rum 161 där det är en skarv på hänggränsen som läcker utvändigt.

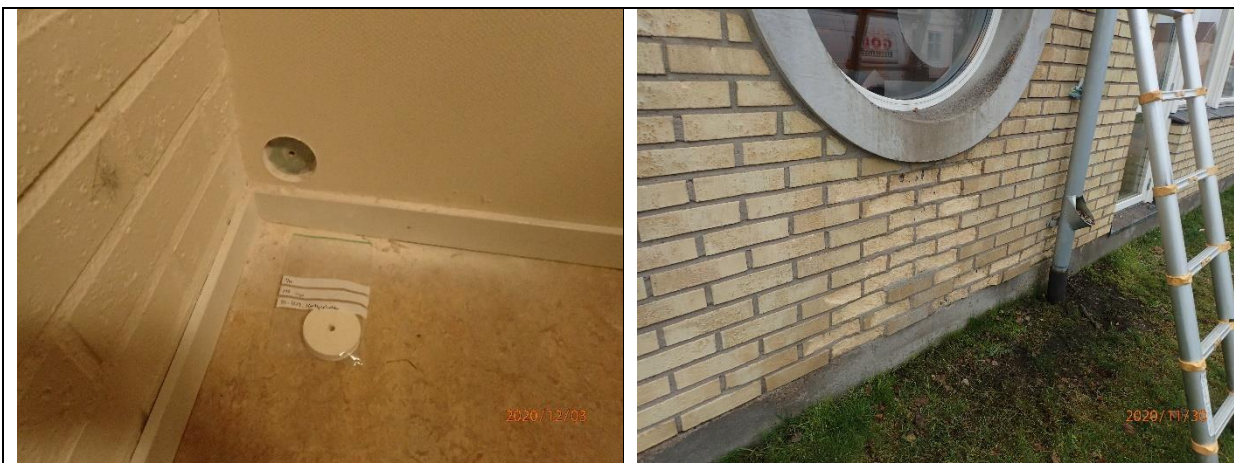
Prov 12, Gips i yttervägg rum 105 där stuprör är igensatt och fasaden frostspräng.

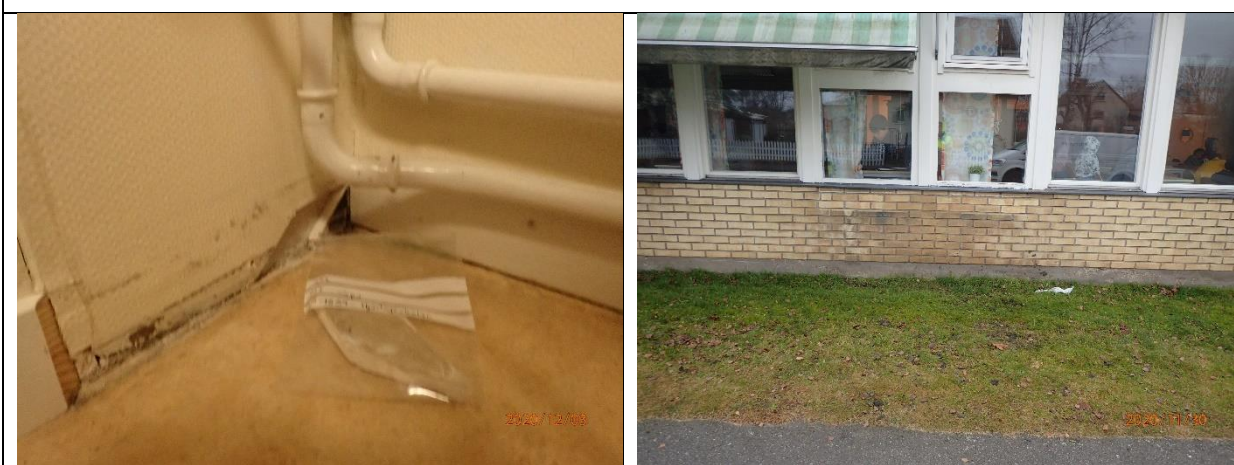
Prov 14, Gips i mellanvägg rum 115 som ansluter mot yttervägg där det är en svacka på hängrännan som orsakat att vatten stänkt upp på fasaden med uppfuktning som följd.

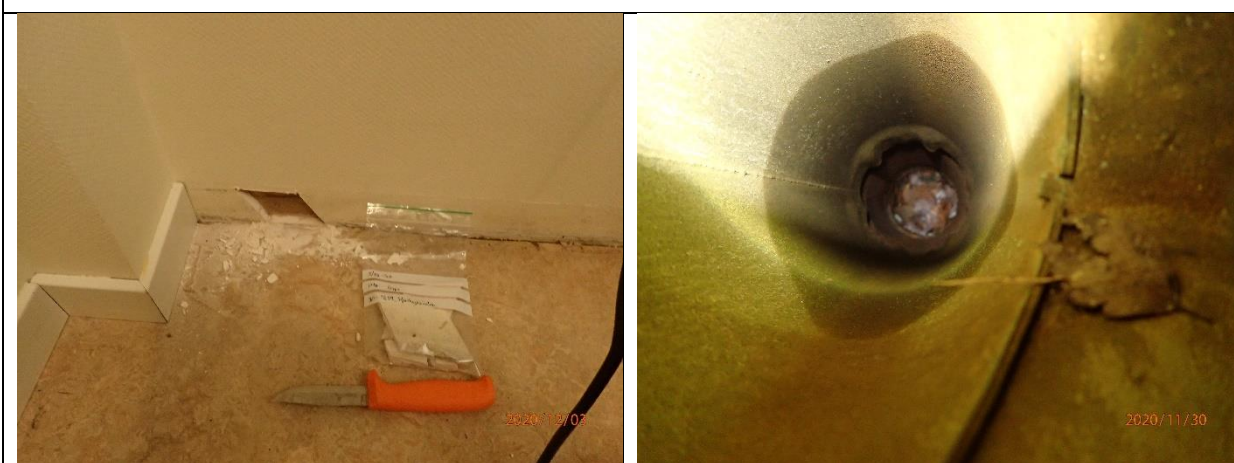
Prov 16, Gips och tjärpapp i yttervägg rum 130 med igensatt takavattning utvändigt.

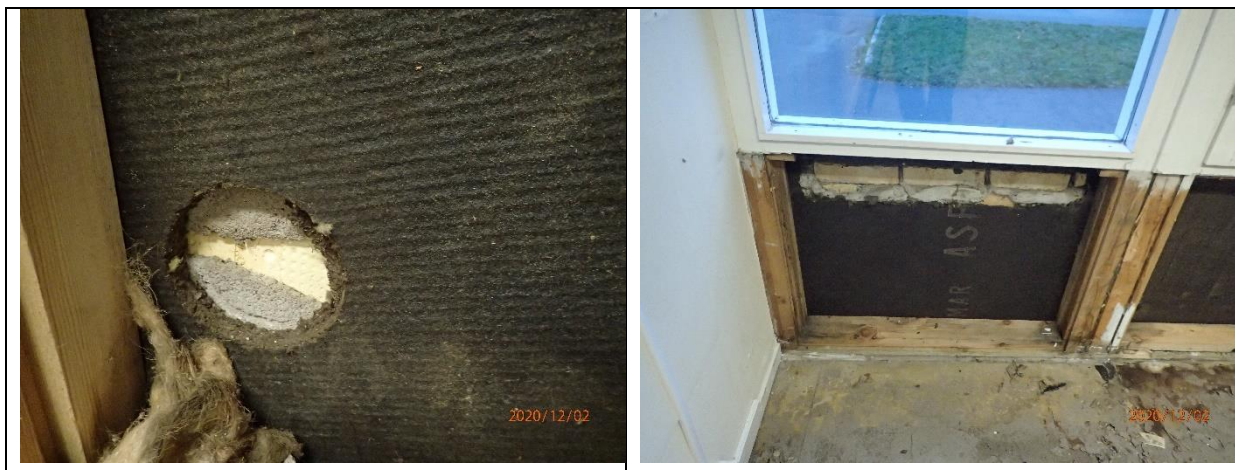
Kontroll av yttervägg i rum 105 som är riven invändigt. I ett av facken är delar av asfaboarden boprttagen och det ligger murbruk från tegel direkt mot asfaboarden.

I ett av facken är delar av asfaboarden boprttagen och det ligger murbruk från tegel direkt mot asfaboarden.
