Godkänd av GFO	Dokument typ PM	Filnamn 20-1249_PM Skadeanalys_a1	Info klass (P-R-S) R
Upprättad av JNÅ	Datum 2020-04-22	QMD-052	Antal sidor 9
Deltagare: Joakim Nådell Patrik Stålberg Göran Forsberg		För information: Ulf Lindbom Torbjörn Isaksson

Vaggeryds kommun
Ulf Lindbom

PM – HJORTSJÖSKOLAN HUS 1 RUM 102 och 105

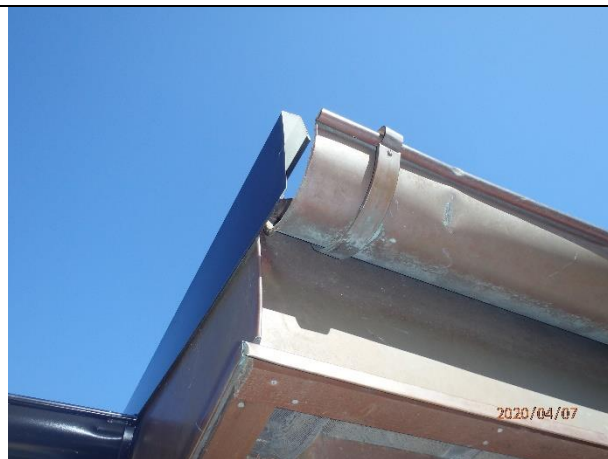
Hängränna utan ränngavel

Se över all dagvattenhantering och att alla hängrännor är kompletta och korrekt monterade.

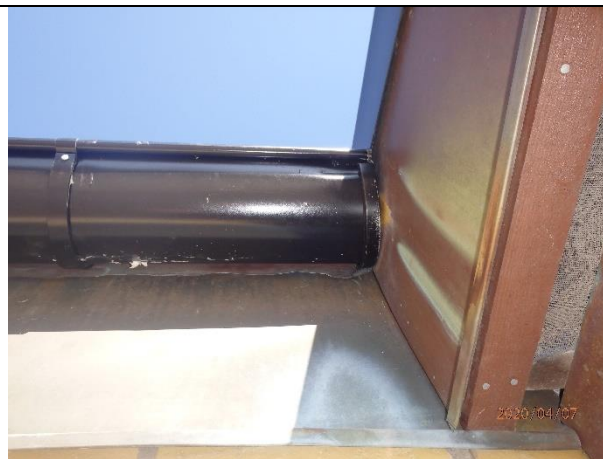
Ränngavel är sned monterad

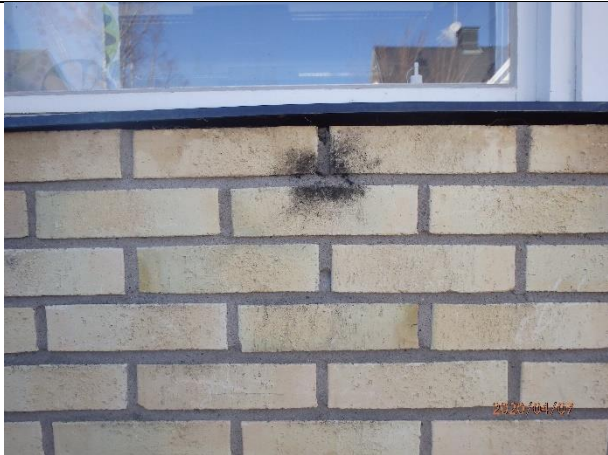
Fönsterbleck med bakfall	Organiskt material i fönstersmyg

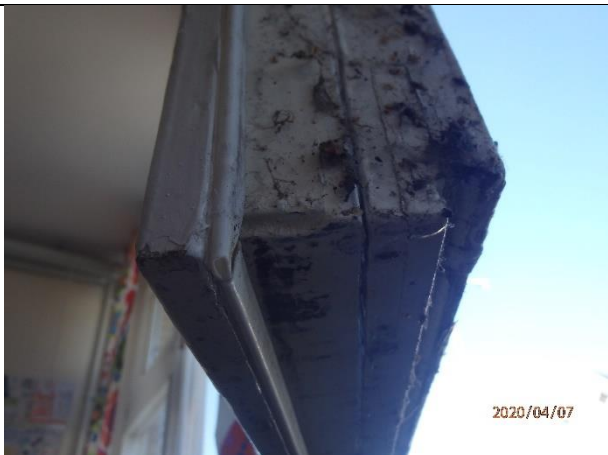
Organiskt material på fönsterbåge	Kontroll av utfackningsvägg under fönster. Väggen består av gips, spånskiva, tjärpapp, isolering, asfaltsbord och tegel

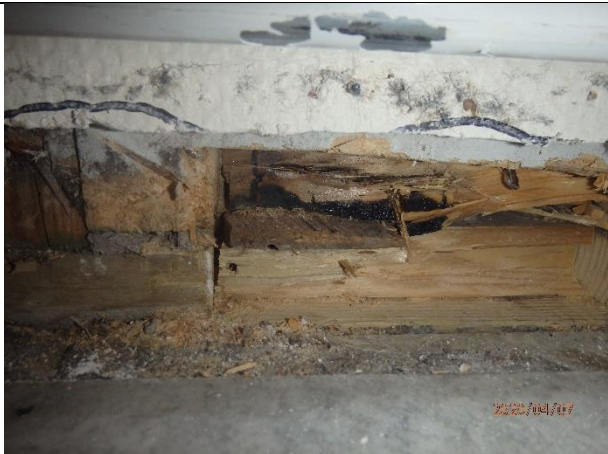
Öppning vid golv, en impregnerad träsyll med tjärpapp under och upp på sidorna. Denna är delvis ingjuten i golvet. Ovanför träsyllan finns en träregel som är målad i underkant med någon typ av impregneringsmedel.

<p>Inga förhöjda fuktnivåer vid mätning inifrån</p>	<p>Fuktmätning ovanifrån mot den undre regeln indikerar för risk</p>

<p>Konstruktion i vägg, ett mikrobielt prov togs på den övre träsyllen, se prov nummer 177-2020-04090893. Analyssvaret påvisade bland annat kraftigt förhöjd förekomst av svampar.</p>	<p>Det är två lager matta i klasrummet, en plastmatta över en äldre linoleummatta. Detta utgör en tydlig riskkonstruktion.</p>

Materialprov från den övre träsyllen i rum 105 påvisade tydlig mikrobiell skada:

Resultatet från den mikrobiella analysen visar att det förekommer något till kraftigt förhöjda värden av bakterier och svampar i provet. Detta indikerar på risk för att BRO kan uppkomma.
