Statusbedömning

Vaggeryd simhall

Augusti 2015

Beställare	Vaggeryd kommun
Projektnummer	15037
Dokumentnamn/-ID	1508251143 ACÖ 15037 Statusbedömning Vaggeryd simhall- A
Utförare:	Erik Svensson, Anders Ekblom
Skapad av	August Örnmark
Kontrollerad	Erik Svensson
Godkänd	Erik Svensson

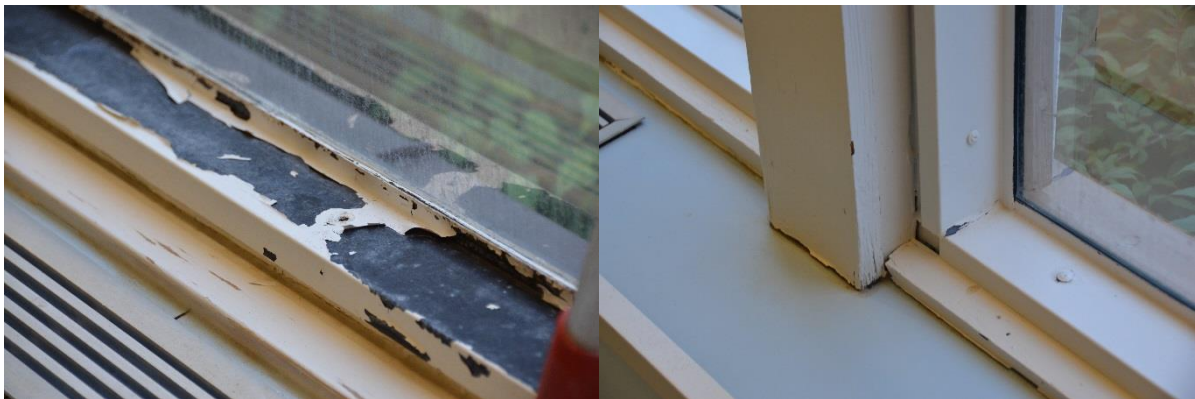
Fönster bassängrum

Fönsterkarmarna i bassängrummen är fuktskadade och har börjat svälla. Detta är i dagsläget bara en estetisk brist som i längden kommer påverka fukt- och värmeisolering. Då bassängutrymmen bidrar med en fuktig miljö så bör man se över materialvalet i dessa utrymmen.

Återstående livslängd för foder och karmar uppskattas till 5 år. Under denna tidsperiod bör materialet bytas. Vid byte bör man se över materialvalet.

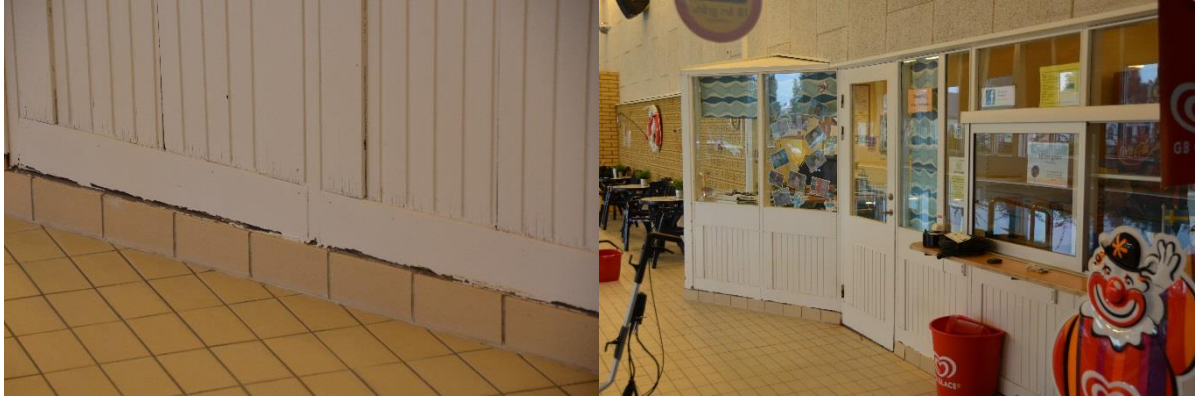
Kiosk bassängrum

Träpanelen i bassängutrymmet är fuktskadad och ger ett estetiskt tråkigt intryck. Panelen är mjuk och kan vid kontakt med våt och känslig hud orsaka skärsår. Med hänsyn till den fuktiga miljön så bör man se över materialvalet.

Byta panelskivorna till ett mer lämpligt material för miljön.

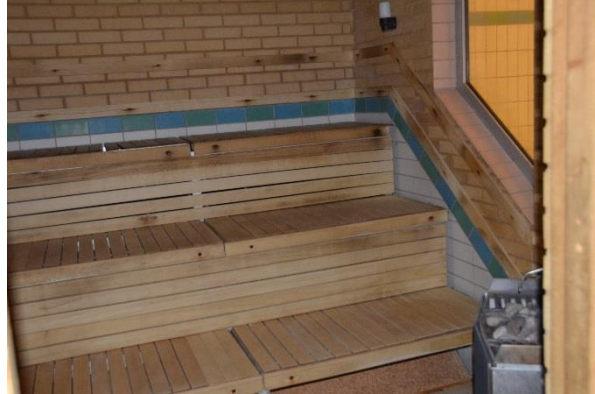
Bastu

Träpanelen för bastulaven har passerat sin tekniska livslängd. Den ger ett estetiskt tråkigt intryck.

Byt träpanel för bastulaven för att öka standarden på badet.

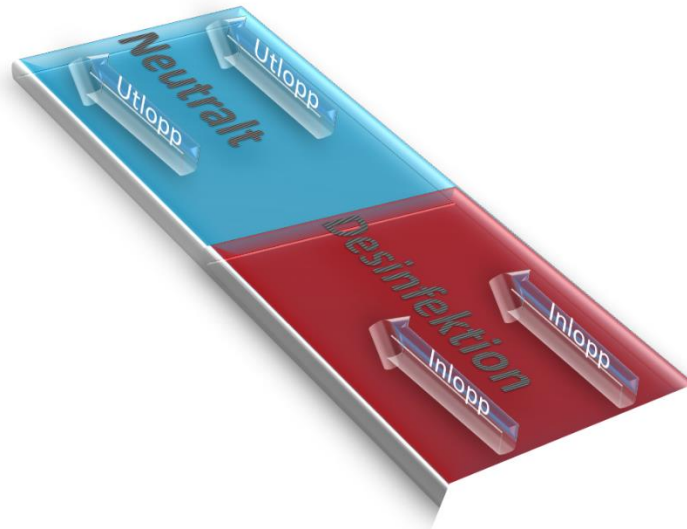
Funktion förträngningsbassäng

25:an är en så kallad förträngningsbassäng. Det vill säga att inloppet är på ena sidan och utlopp är på motsatt sida. Detta gör att den faktiska inblandningen av desinfektionsprodukter är försämrad. Den desinfektions som tillsätts är förbrukad efter halva bassängen och förekomst av bakterier ökar.

Komplettera med nya in- och utlopp.

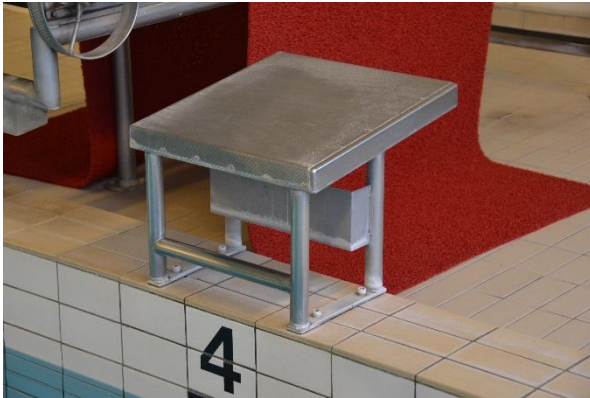
Startpall

Enligt gällande föreskrifter så får inte fast installation över 50cm ovanmark finnas utan skyddsräcke. Detta då barn kan klättra upp och trilla mot hård mark. Startpallarna samt trampolinen på Vaggeryd simhall är över detta gränsvärde. Genom att spärra av med hjälp av t.ex. konor alternativt demontera startpallar vid daglig aktivitet i badet, ökar man säkerheten samt följer regelverket.

Komplettera med avspärrning.

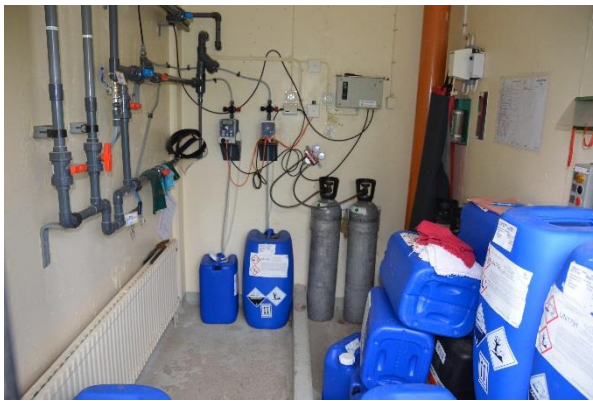
Kemrum

Varken kropps- eller ögondusch finns i Vaggeryds simhalls kemrum. Vid behov av kroppslig alternativt optisk avspolning finns det inte möjlighet till att säker och konstant spola utsatt kroppsdel. Skador från starka kemikalier i kemrummet är en betydande faktor för behovet att komplettera med kropps- och ögondusch. Eftersom det finns krav om minsta möjlig avsköljning i 15 minuter skall duscharna vara kopplad till stadsvattnet och vara tempererat. Vägen mellan nöddusch och kemikalieförvaring får inte blockeras.

Installera kropps- och ögondusch.

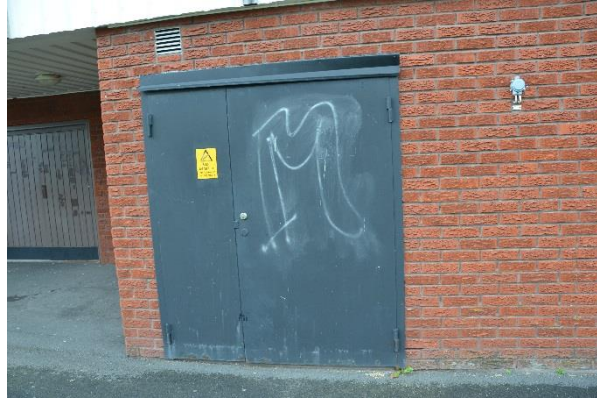
Entré kemrum

Enligt lag så måste man ha tydlig märkning på entrédörr för farliga kemikalier. I kemrummet så finns det både natriumhypoklorit samt koldioxid. Det är signifikant att ha korrekt och utförlig uppmärkning för att varna omgivning och individer som skall vistas i lokalen för de farliga kemikalierna.

Komplettera med korrekta varningsskyltar.

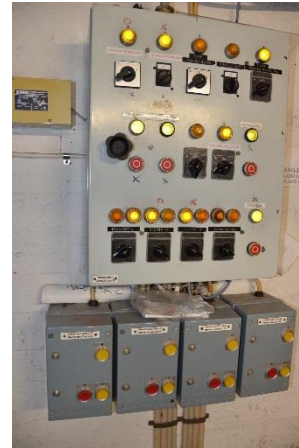
Styrsystem vattenreningen

Dagens styr för vattenreningen är ålderdomligt och fyller inte en fullgod funktion. Bör bytas för att säkerställa driften av badvattenreningen. Befintlig styr uppskattas ha en livslängd i ytterligare 5-8 år.

Byt ut styrsystemet.

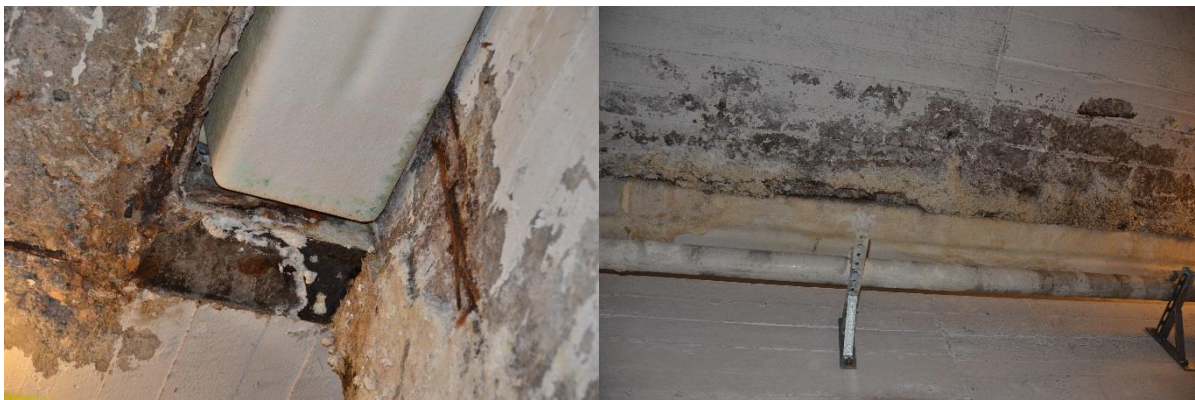
Skvalpränna

Kraftiga läckage upptäcktes vid skvalprännorna. Synliga skador är armeringskorrosion samt spjälkade armeringsjärn. Då skvalprännan inte är intakt med bassängen medför detta att vatten kan tränga sig emellan. Bassängvattnet för med sig klorider som får armeringen i betongen att korrodera vilket gör att den förlorar sin draghållfasthet och konstruktionen förlorar sin bärförmåga.

Det viktigaste för att bibehålla betongkonstruktionens funktion är att täta bassängen och därmed få stopp på kloridvandringen i till exempel gjutskarvar och sprickor. För att säkerställa att detta inte kan förkommer så bör tätskikt, ytskikt samt skvalprännan ersättas. Viktigt är dock att tätskikt sträcker sig in och upp 20cm på vägg. Detta för att inte få några krypläckage in under.

Områden med synlig armering bör åtgärdas för att inte processen ska fortsätta och potentiellt skada personal som arbetar i maskinrummet. För att hindra att spjälkningen av den redan frilagda armeringen fortgår bör skadad betong avlägsnas och armering som är utsatt för korrosion friläggas. Den skadade armeringen rostskyddsbehandlas och därefter förseglas området med nytt cementbruk.
