INSPEKTIONSRAPPORT

Bro över Lagan vid kvarnen i Vaggeryd

2013-07-05

Uppdragsnr: 10184539	Rapport från broinspektion

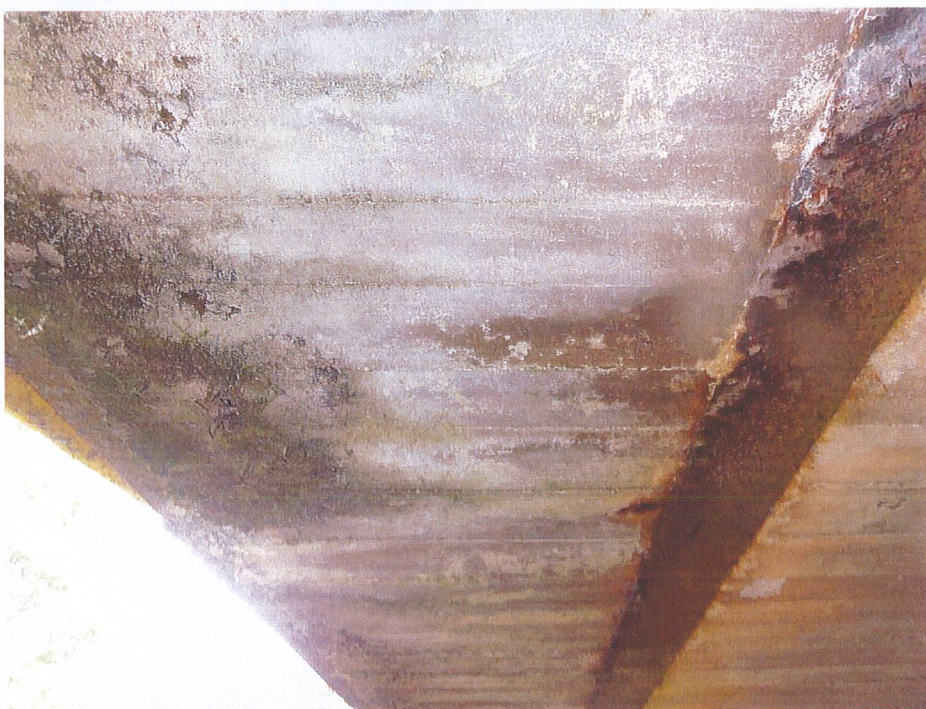
Läckage genom broplattan och kalkutfällningar på plattans undersida tyder på att bronns isolering är i dåligt skick. Armeringen har korroderat och betongen spjälkat loss i broplattans undersida. Underkantsarmeringen är blottlagd 1-5 decimeter på ca 25 ställen relativt utspjitt utmed broplattans undersida.

Bild 1: Läckage och kalkutfällning i broplatta

De åtgärdes som krävs är bland annat betongreparationer av broplatta och frontmurar samt gjutning av ny bottenplatta, utbyte av isolering och ommålning av stålbalcar. Dessutom krävs en bedömning/beräkning av vilka trafiklasterna bron får utsättas för.

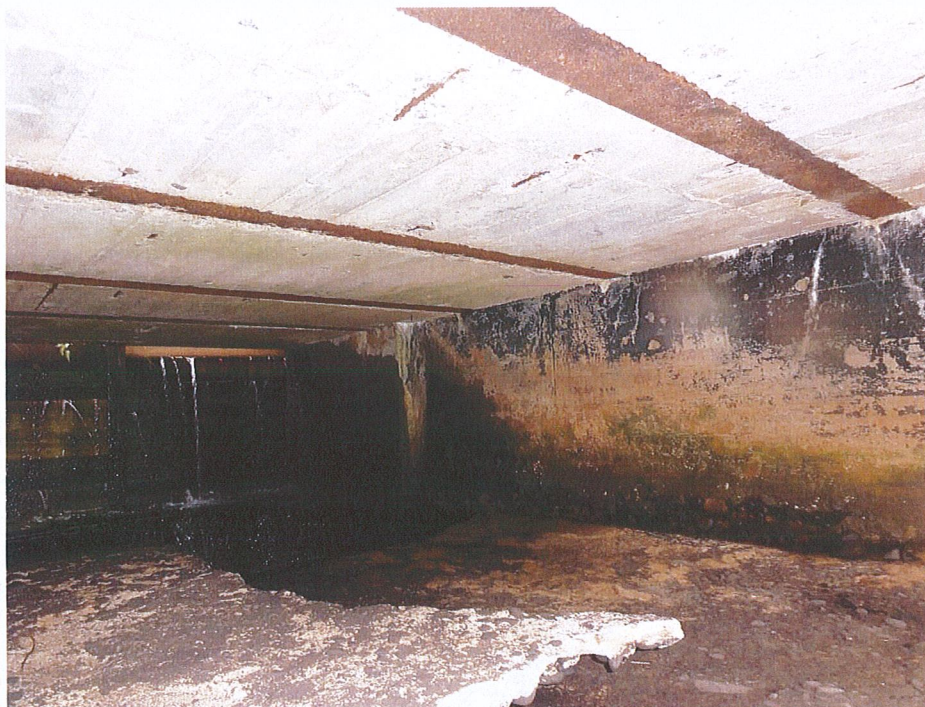
Bild 2: Blottlagd armering i broplattans underkant

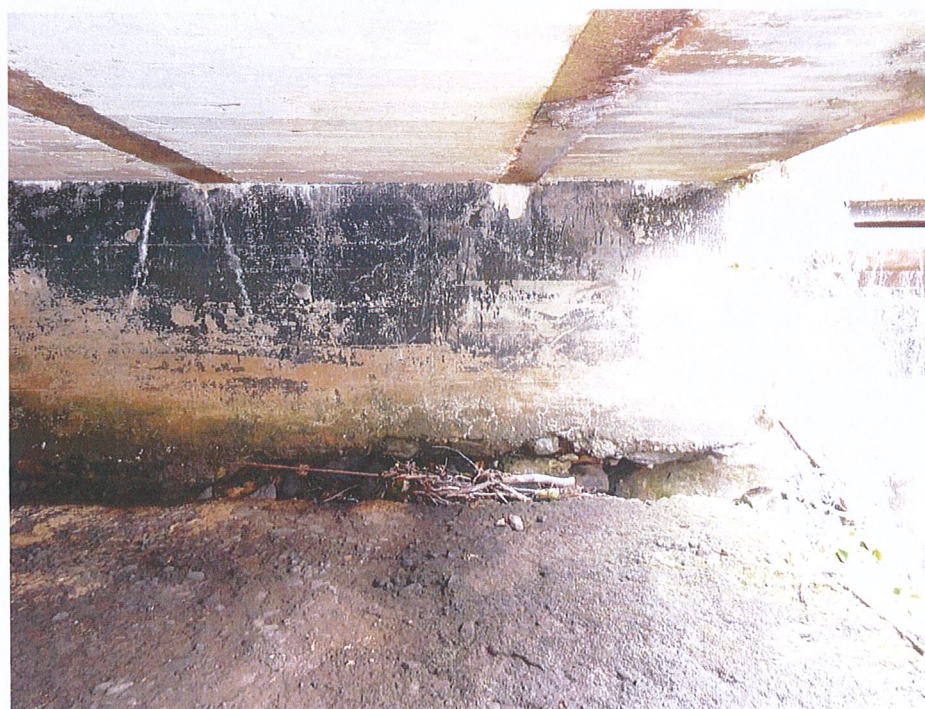
Frontmurarnas upplag mot grunden är mycket dåligt. Detta bedöms bero på urspolning i kombination med att delar av frontmurarna lossnat. Södra frontmuren är extra utsatt och bedöms ha anliggnings mot botten endast på en tredjedel av dess längd. Resten hänger i luften och i bakomliggande stenfyllning. Delar av frontmurarna har lossnat, förmodligen pga frostsprängning.

Bild 3: Södra frontmuren saknar anliggning mot botten.

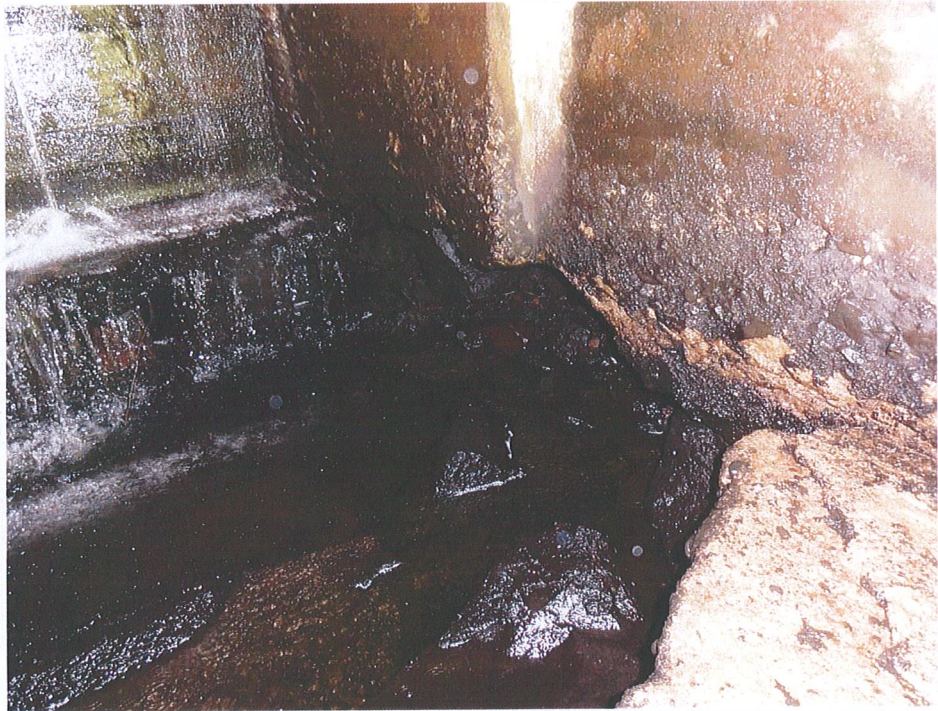
Bild 4: Södra frontmuren. Dåligt upplag mot botten.

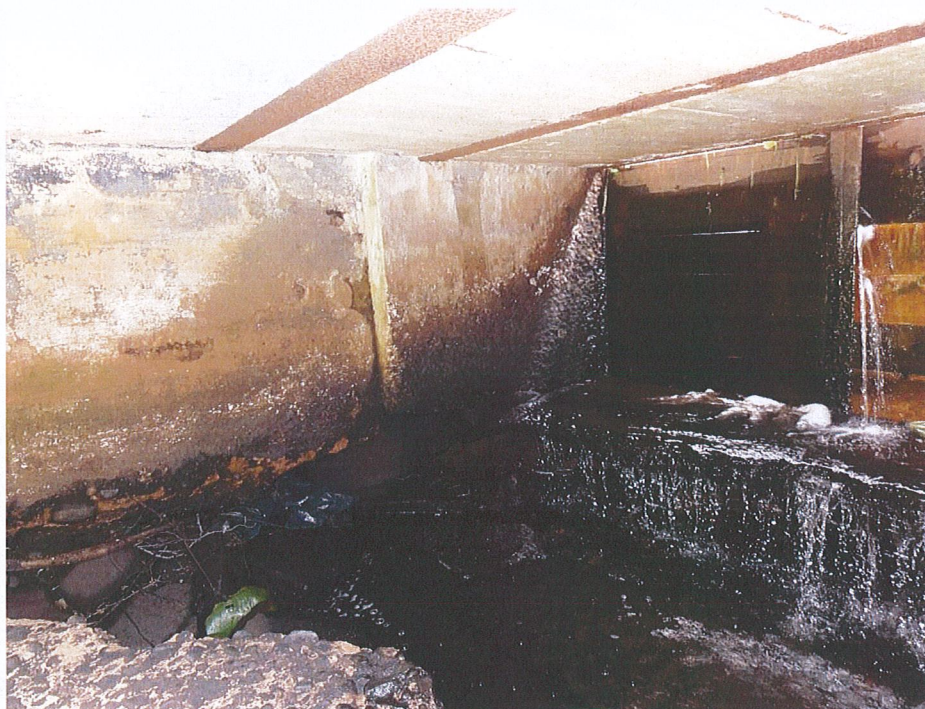
Brons botten består av en betongplatta, tjocklek ca 10 cm, som främst fungerar som skydd mot bortspolning av åbotten när luckorna till utskovet öppnas. En stor del av betongplattan (ungefär en tredjedel) närmast dammluckorna har lossnat, vilket medför att vatten tar sig in under frontmurarna och underminerar dem. Den del av betongplattan som är kvar är kraftigt nött och på vissa ställen är även armeringen blottlagd. Med de stora sprickor som finns mellan bottenplattan och frontmurar har bottenplattan inte ha någon större inverkan på brons bärlighet.

Bild 5: Norra frontmuren. Dåligt upplag mot botten. En stor del av betongplattan har lossnat.
