3 Bro vid Måleri

3.1 Sammanfattning

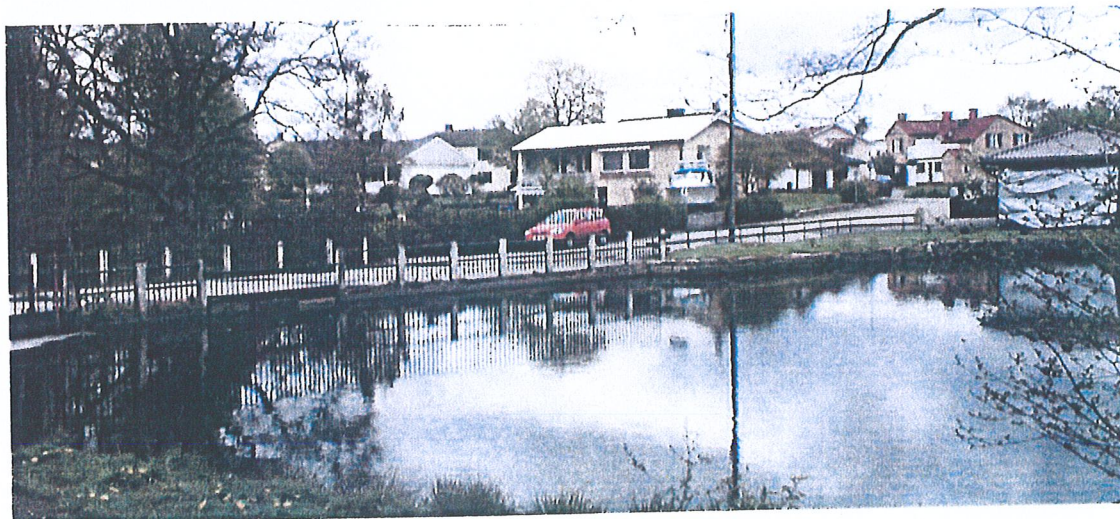
Bild 3.1. Bron sedd från uppströmssidan.

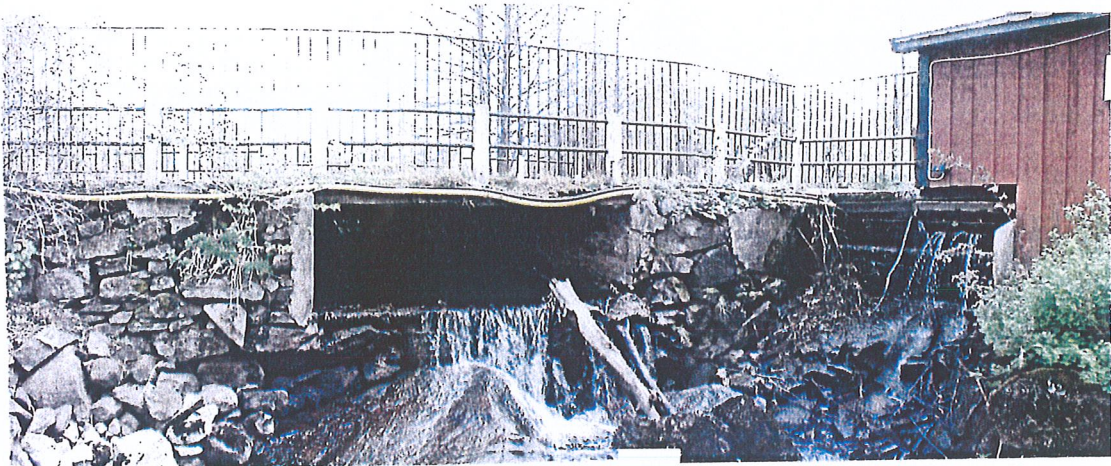
Bild 3.2. Bron sedd från nedströmssidan

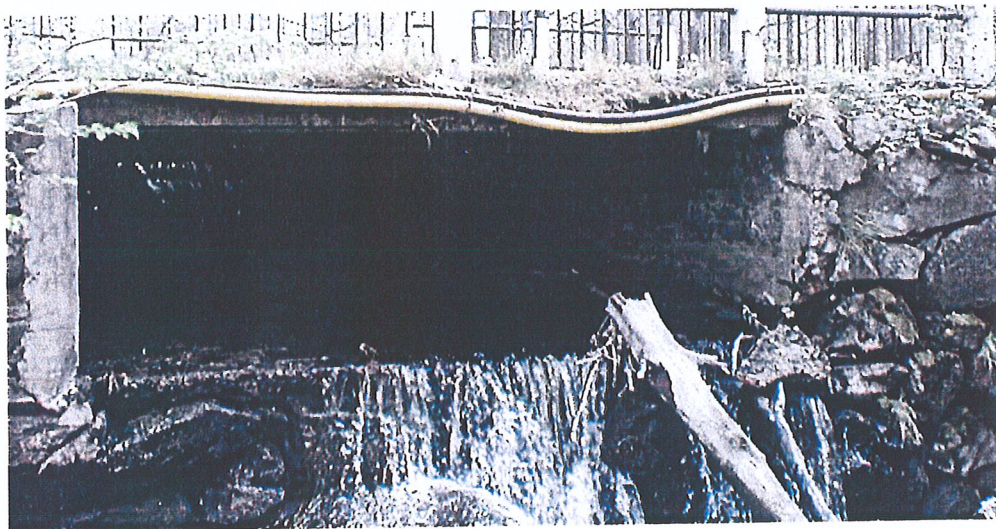
Botten i utskovet består av en tunn betongplatta som är kraftigt nött. Med de stora sprickor som finns mellan bottenplatta och frontmurar har bottenplattan ingen större inverkan på bronns bärlighet.

Bild 3.3. Betongplatta i botten utskov.

- Betongreparation av bottenplatta utskov.
- Betongreparation av frontmurar, underkant
- Betongreparation av undersida broplatta
- Ommålning av stålbalkar
- Utbyte isolering av broplatta
- Bedömning/beräkning av brons bärförmåga.

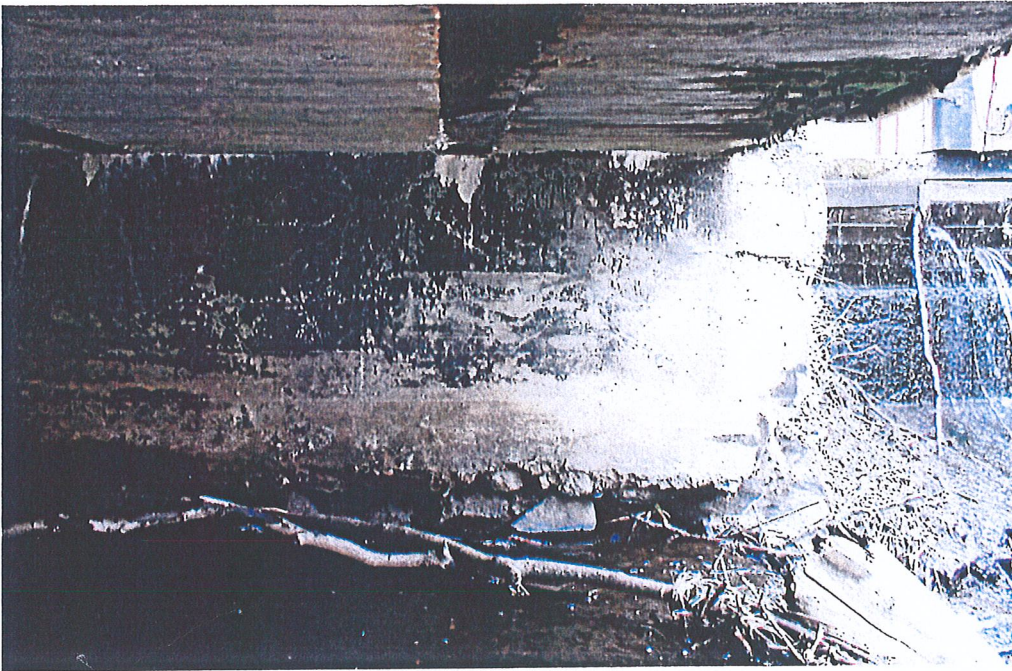
Frontmurarnas upplag mot botten är mycket dålig. Frontmurarna hänger delvis i stenfyllningen på baksidan. Betongblocket som lossnat på nedströmssidan bedöms bero på frostsprängning. Skadan bedöms inte i någon större omfattning påverka bärligheten.

Bild 3.4. Dålig anläggning mot botten, östra frontmuren.

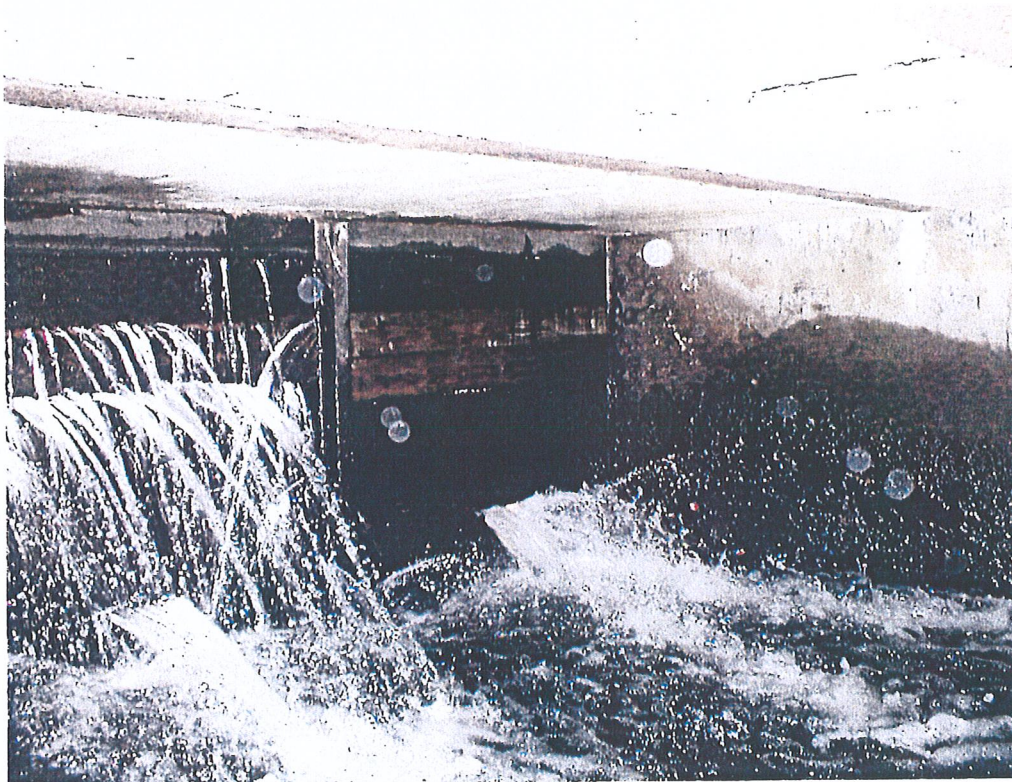
En del läckage bedöms förekomma från vägbanken i underkant frontmurar.

Bild 3.5. Läckage från utskov. Läckage genom vägbank förekommer i mindre omfattning.

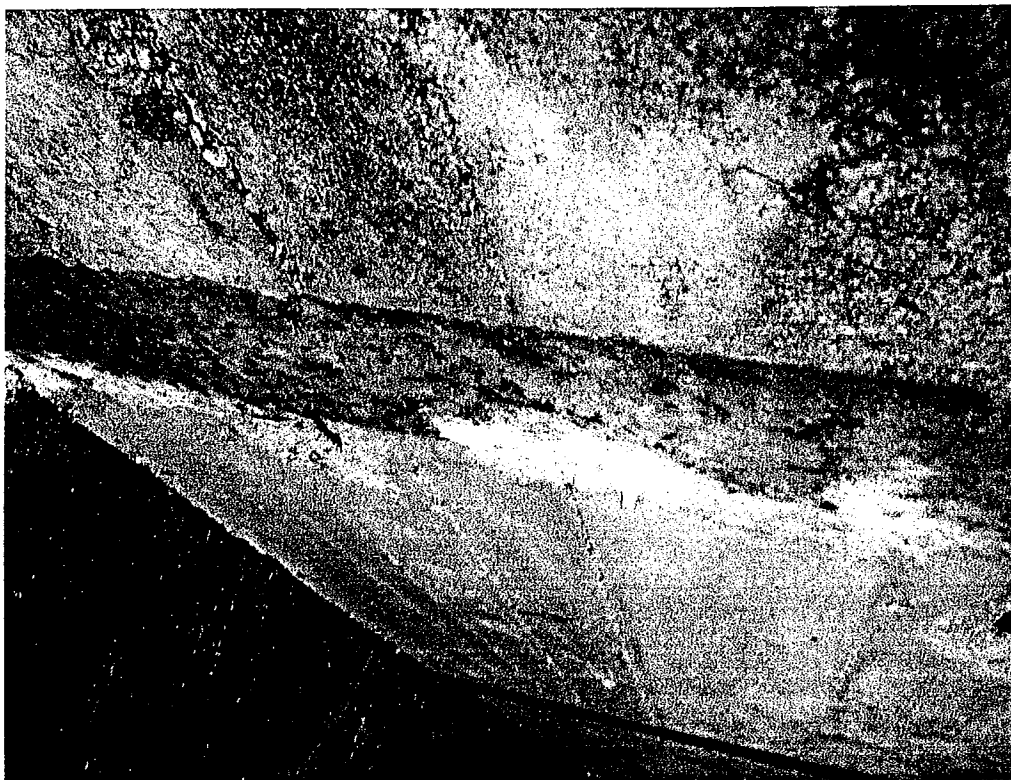
Broplattan bärs mellan frontmurar av 7 stycken stålbalkar. U-profiler i plattkant och förmodligen I-balk i övrigt. Flänsbredd cirka 140 mm för I balkar och cirka 80 mm för

U-balkar. Läckage genom plattan förekommer och balkarna är korroderade. Även armering är korroderad vilket tyder på att karbonatiseringsdjupet nått armeringen.

Bild 3.4. Läckage genom betongplatta (kalkutfällningar) och korrosionsskador på balk.

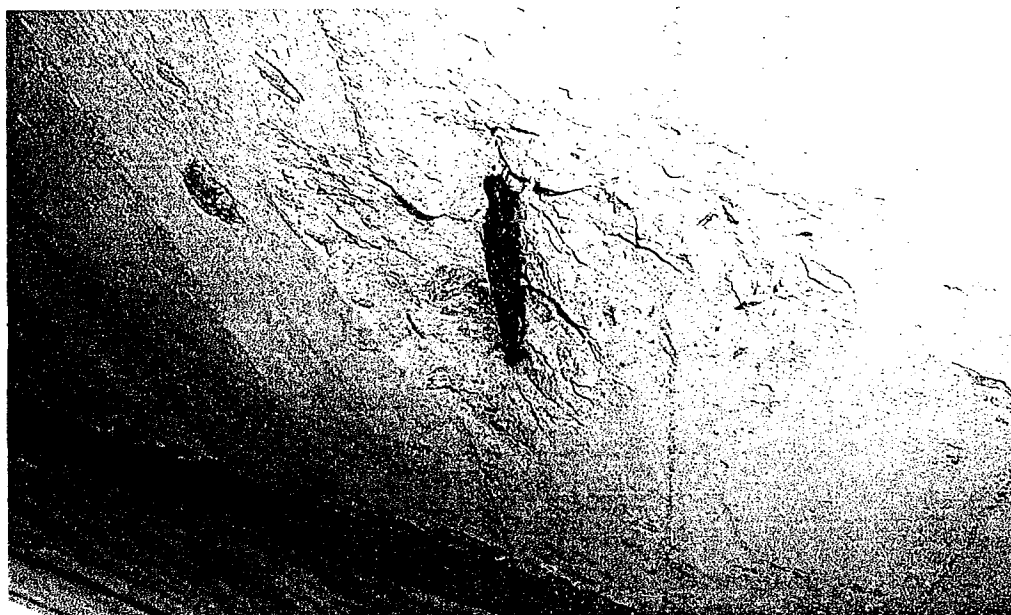
Armeringen har korroderat och betongen spjälkats loss. Enbart stänger tvärs balkarna längsriktning är synliga. Armeringen är blottlagd på 5-6 ställen på en sträcka av 2-3 decimeter relativt spritt utmed plattans underkant. Karbonatiseringsdjupet kan vara relativt stort mht att betongen förmodligen är dålig.

Bild 3.5. Korrosion av underkantsarmering mellan stål balkarna.
