Objekt Rådjuret 8		Upprättad (namn) Linnéa Gunterberg, SWECO	(datum) 2016-06-29
IDnr	Kommun Vaggeryds kommun	Senast reviderad (namn)	(datum)

Inventeringens namn	
Dossiernummer	
Preliminär riskklass enligt BKL	4
Inventeringsfas enligt MIFO	1

Bransch	Ytbehandling av trä, tapetserarverkstad, bilverkstad
Branschkod	920
Anteckning för bransch

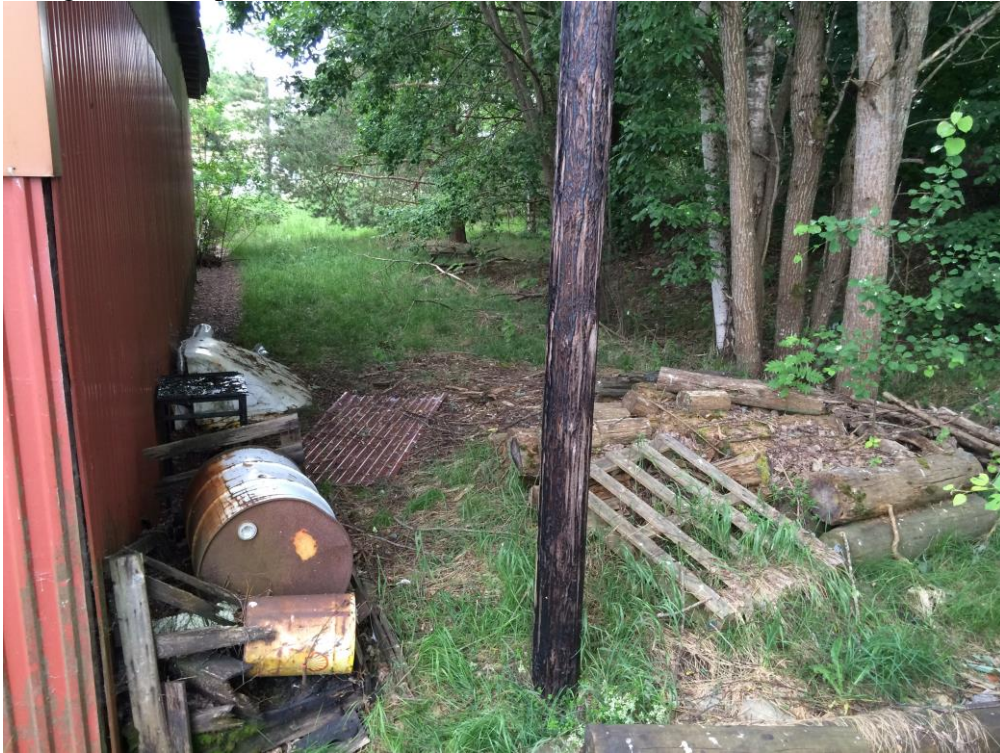
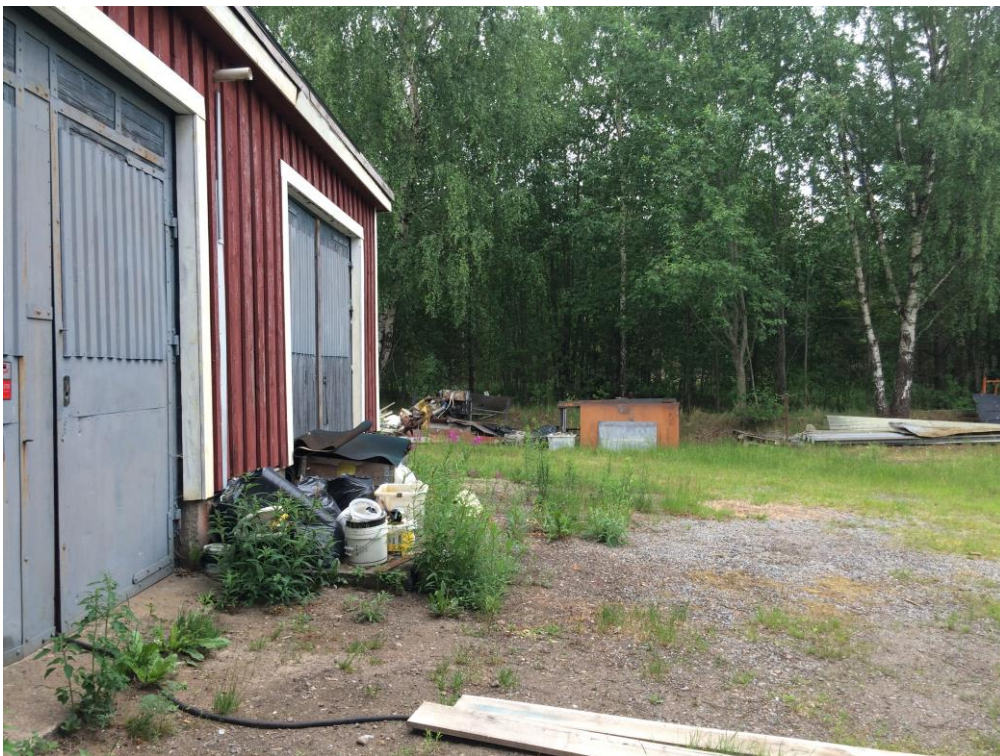
Markanvändning på objektet	Industrimark (lager, verkstad, upplags- och uppställningsplats bilar som hobbyverksamhet)
Markanvändning inom påverkansområdet	Industrimark, bostäder i närområde
Avstånd till bostadsbebyggelse	0-50 m
Synliga vegetationsskador inom objektet	En mörk fläck söder om verkstadsbyggnaden, möjligen oljespill. Mycket skrot liggandes på fastigheten.

Fotografier från platsbesök.
