Objekt Rådjuret 7		Upprättad (namn) Linnéa Gunterberg, SWECO	(datum) 2016-06-29
IDnr	Kommun Vaggeryds kommun	Senast reviderad (namn)	(datum)

Inventeringens namn	Rådjuret 7
Dossiernummer	
Preliminär riskklass enligt BKL	
Inventeringsfas enligt MIFO	1

Bransch	Verkstadsindustri Ytbehandling av trä
Branschkod	
Anteckning för bransch

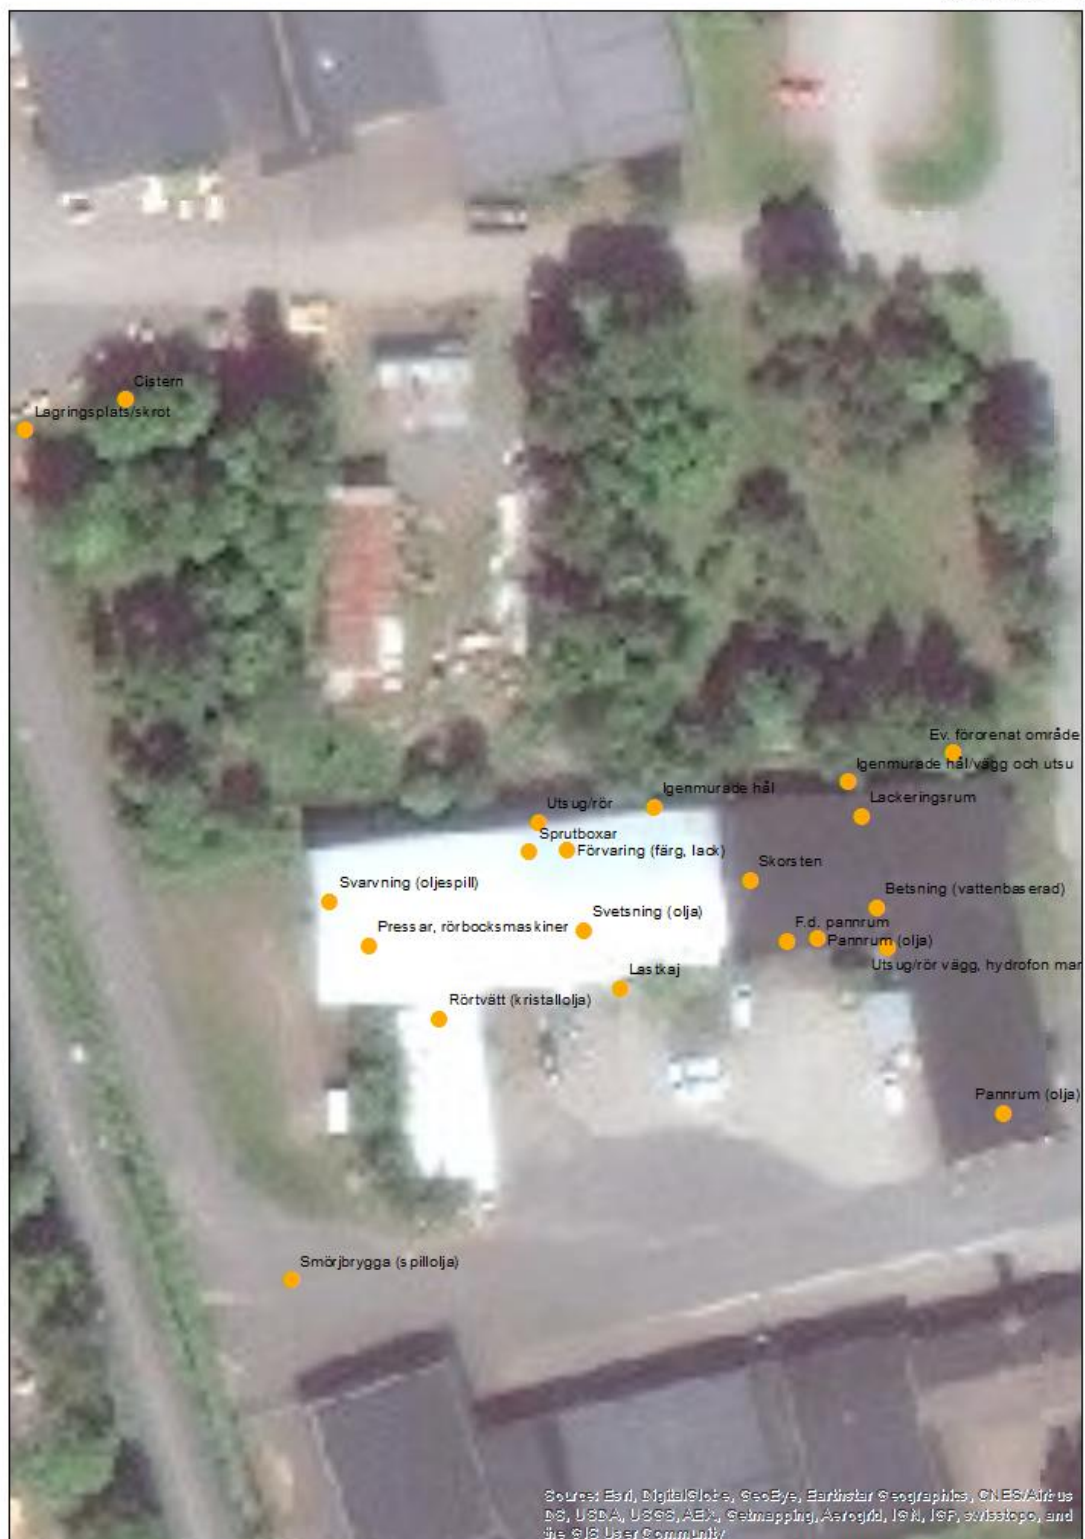
Lokalisering av förorenad mark	<ul style="list-style-type: none"> - På fastighetens nordvästra hörn: Uppställning av material, skrot, cistern m.m. - I anslutning till okänd brunn samt tidigare smörjgrop (sydvästra hörn) - I anslutning till verksamhet inne i byggnad, se situationsplan (Bilaga 1 Kartor och bilder) - I anslutning till byggnadens nordöstra del där muntliga källor beskriver en eventuell föroreningsplats
Volym förorenade massor (m ³)	
Utbredning av förorening, yta (m ²)

Situationsplan, placering av verksamhet med eventuellt förorenade områden
