Dykinspektion

2024 av
Bro 15

Projektnr: 24-062

särskild inspektion under vatten (dykinspektion)

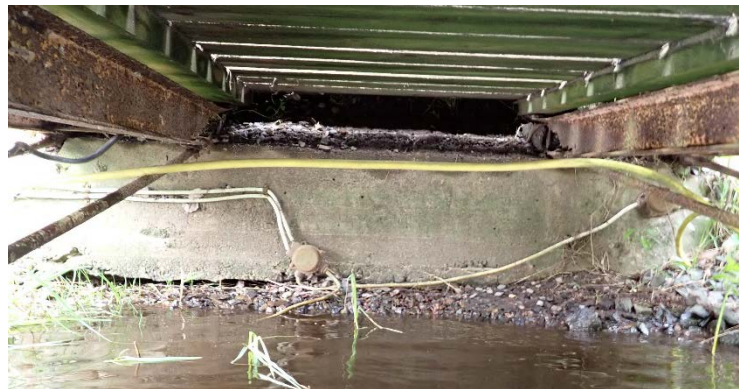
Norra landfästet består av ett betongfundament som på +0,1 meter står på grus i fraktionen om 32mm. Landfästet är vittradt i nederkant av betongfundamentet som går längst hela långsidan med en höjd om 0,1m och ett djup om 3-5mm, lokalt 20mm (TK1). I nordvästra delen av landfästet noteras en underspolning om 0,9x0,05x0,2m (TK1 -LxHxD).

Bild 1 - Visar norra landfästet.

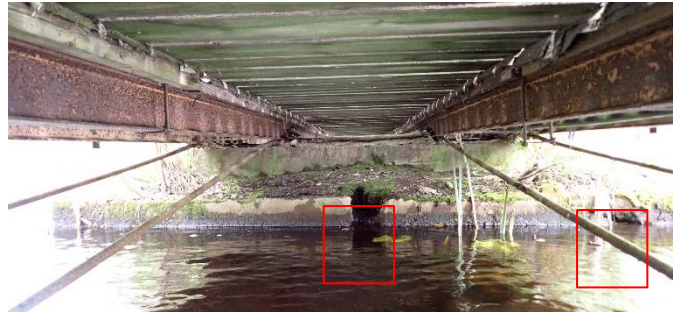
På norra långsidan syns två gjutsår som mäter där det mittre belägna 0,6x0,6x0,55m (TK2) samt det västra 0,2x0,55x0,40m (TK2 - LxHxD).

Bild 2 Visar de två gjutsår på norra sidan.

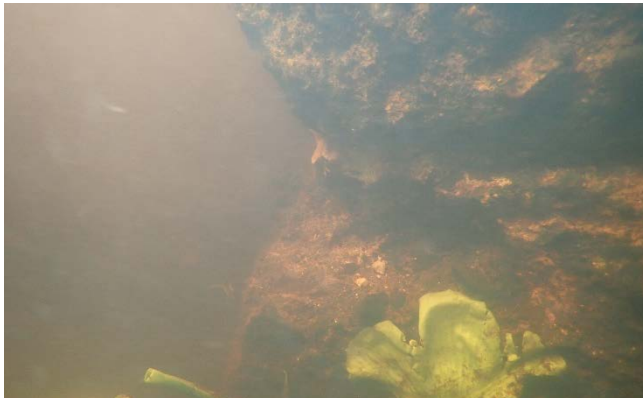
Bild 3 Visar gjutsår/gjutskarv på sydvästra hörnan.

På västra kortsidans norra del noteras ett gjutsår om 0,25x0,3x0,1m (TK2) samt ett gjutsår/gjutskarv i södra delen om 1,25x0,2x0,3m som fortsätter in södra långsidan med en längd om 0,5m (TK1) (LxHxD).

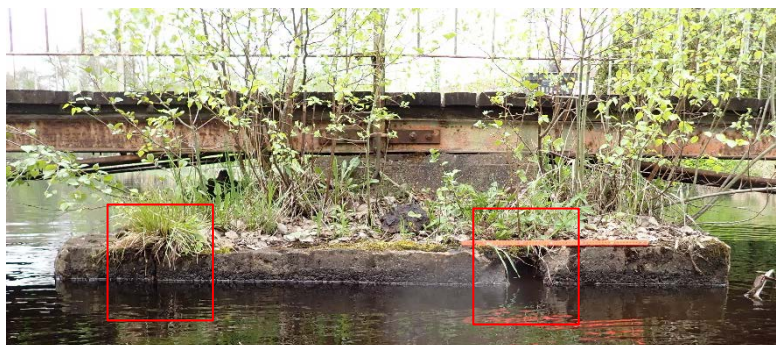
På östra kortsidan noteras två sprickor, varav den grövsta som är belägen i den norra delen går in under pelaren. Den grövre sprickan mäter 0,05x0,65x1,20m (TK2). Den södra sprickan mäter 0,03x0,85x0,6m (TK2 - LxHxD).

Bild 4 Visar sprickorna på östra kortsidan

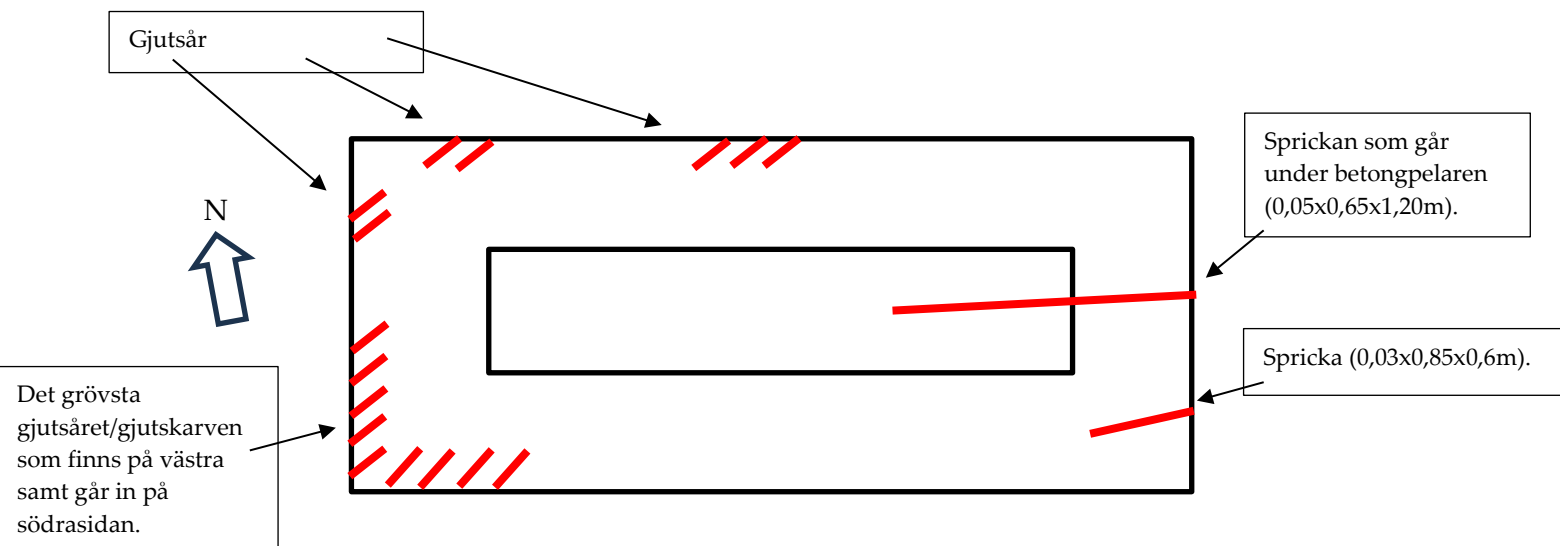
Bottenplattan kragar ut ca 0,6m utanför pelaren (se figur 2). Bottenplattan är beväxt med små träd (TK3) vilket troligen döljer att gjutsåren hänger samman. Runt bottenplattan noteras vittring i vattenlinjen med en höjd om 0,5m och ett djup om 5-20mm (TK1).

Figur 1 – Visar skadornas läge på mellanstödet

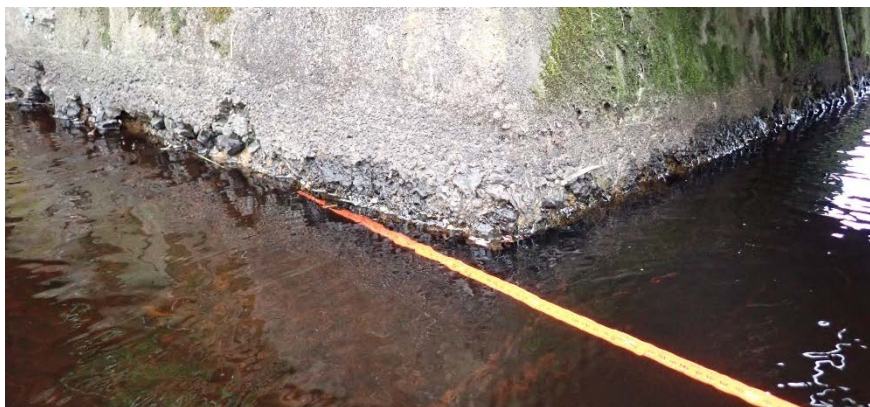
Södra landfästet består av ett betongfundament som slutar strax under vattenytan och botten noteras på 0,4 meter vattendjup. Botten består av grus i fraktionen om 32mm. Landfästet är vittrat kring vattenlinjen med en höjd om 0,1m ett skadedjup om 10-20mm (TK1). Längs hela långsidan påträffas en underspolning som sträcker sig in längs båda kortsidor, med en längd om 1,35m på västra kortsidan och 1,45m på östra kortsidan. Instick på kortsidorna varierar från 0,2m upp till 1m medan på norra långsidan varierar instick en från 0,5m på mitten upp till 1,45m i anslutning till kortsidorna. Höjden på underspolningen ligger på ca 0,35m (TK2).

Bild 5 Visar Vittring samt underspolning i det östra hörnet

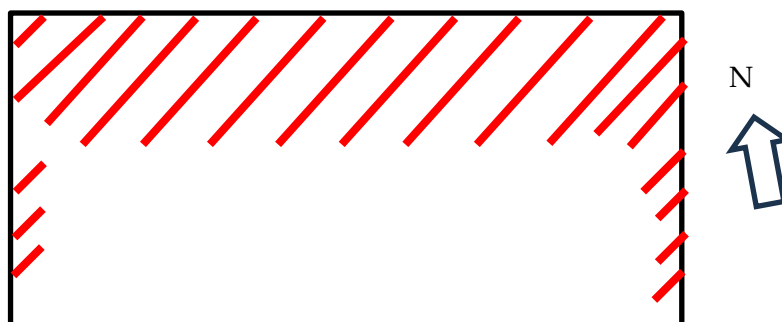
Figur 2 Visar underspolningen på det södra landfästet.

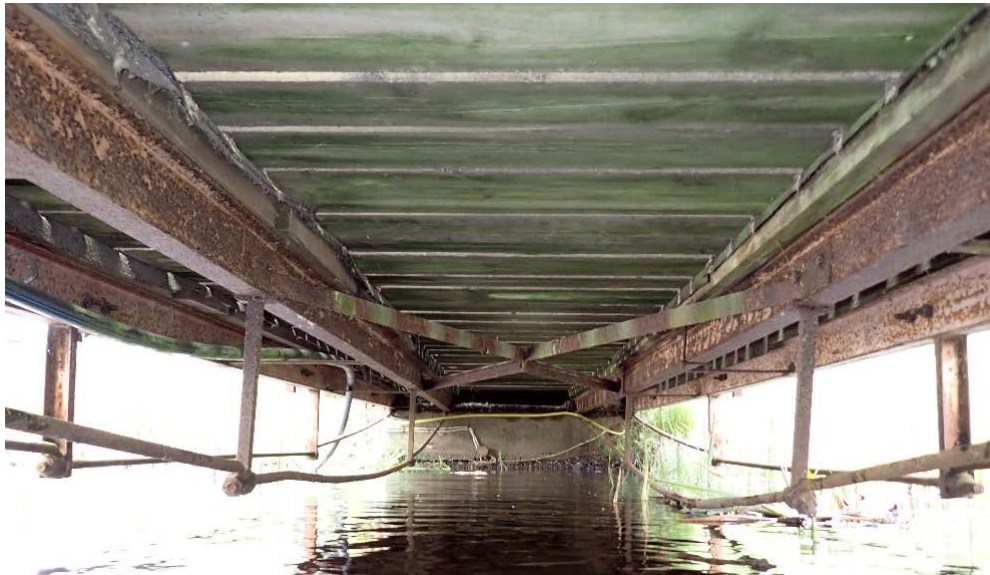
På stöden ligger det fyra I-balkar var på spikreglarna ligger uppe på som sedan slitplank är spikade i. Med morakniv noteras det max 5mm instick i träets undersida vilket får anses bra. De inre balkarna är förbundna med tvärstag (se bild nedan). I underkant av respektive huvudbalk hänger det en "båge" av stål.

Bild 6 – Översiktsbild av undersida brobana.

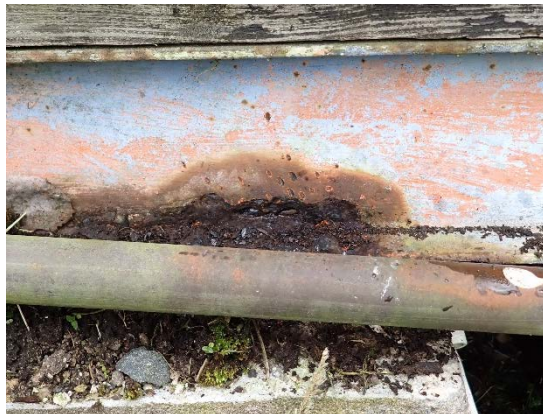
De yttre balkarna är i huvudsak intakta förutom färgkorrosion, dock så noteras det att livet i det nordvästra och sydöstra upplaget vid landfästena är genomrostade (TK3).

Bild 7 Visar den yttre balken i nordväst.

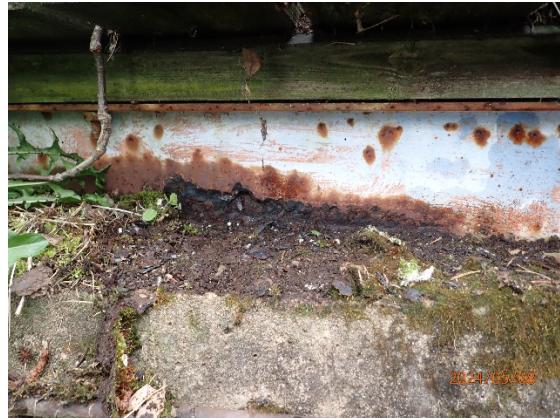
Bild 8 – Visar den yttre balken i sydöst.

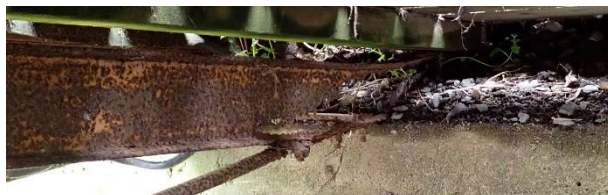
De inre balkarna är helt avrostade i livet vid upplagen (TK3).

Bild 7 Visar avrostat liv på inre balk vid norra landfästet.

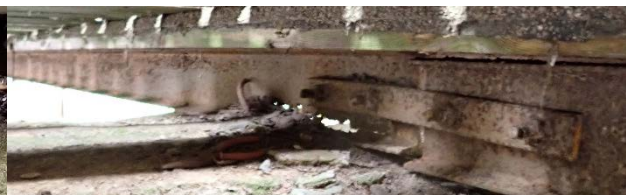
Bild 8 Visar avrostat liv på den inre balk vid mellanstödet.

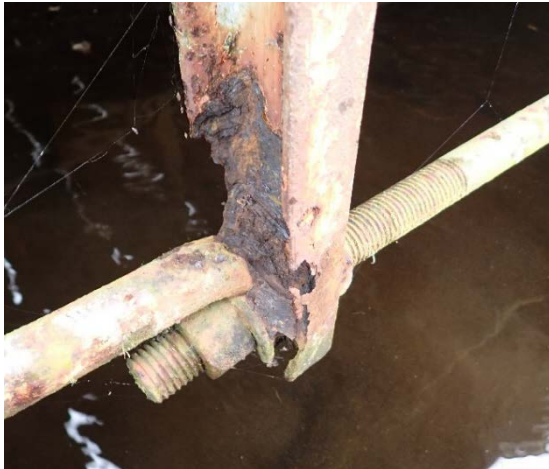
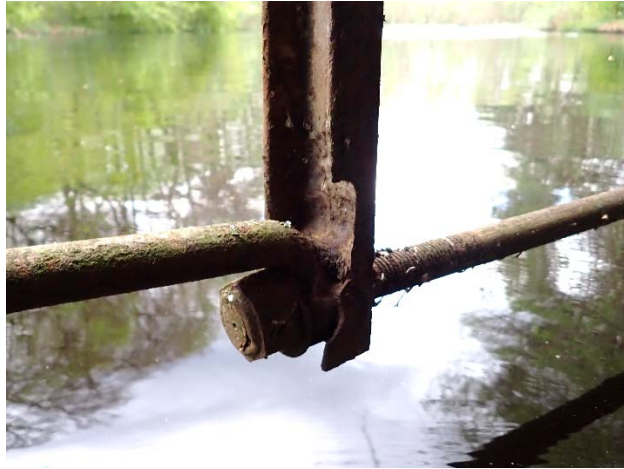
Stagen mellan balk och bågen är delvis bortrostade i nederkant och materialförlust i "bågen" noteras (TK3).

Bild 9 – Exempelbild av avrostning vid stagen.
