SKILLINGARYDS SIMHALL

Utlåtande fukt – Tak
2024-09-30

Fastighet: Uttern 10

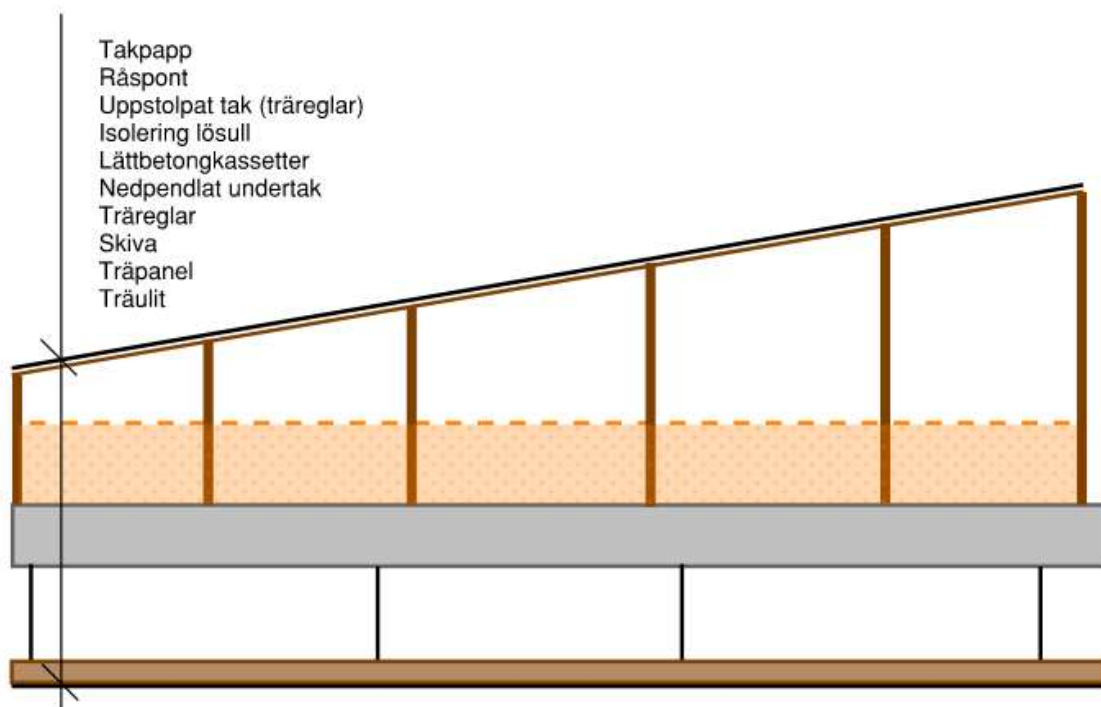
Figur 1 - Skiss takuppbyggnad

Under lättbetongbjälklaget hänger ett nedpendlat undertak, se foto 11–12 i Bilaga 1. Takets uppbyggnad redovisas med en skiss i Figur 1 nedan. Utrymmet kan inspekteras genom ett mindre hål, det noteras missfärgningar på träreglor (foto 11).

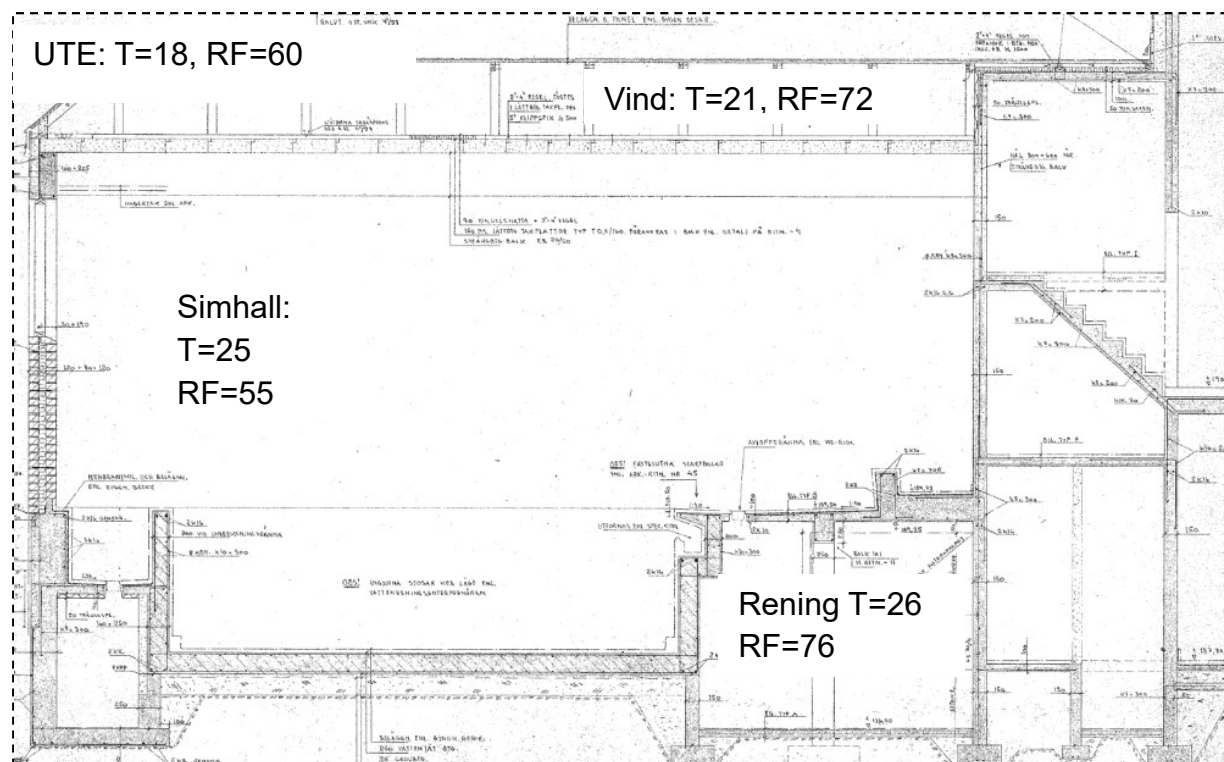
Figur 2 - Mätvärden markerat vid mätpunkt i simhallen.

Mätpunkt	Temp (°C)	RF (%)	Ånghalt (g/m^3)	Fukttillskott (g)
Utvändigt	18	60	9,22	-
Vind	21 (ostabil)	72 (ostabil)	13,19	3,97
Undertak	24	55	11,96	2,74
Simhall	25	58	13,35	4,13
Teknikrum	26	76	18,50	9,28

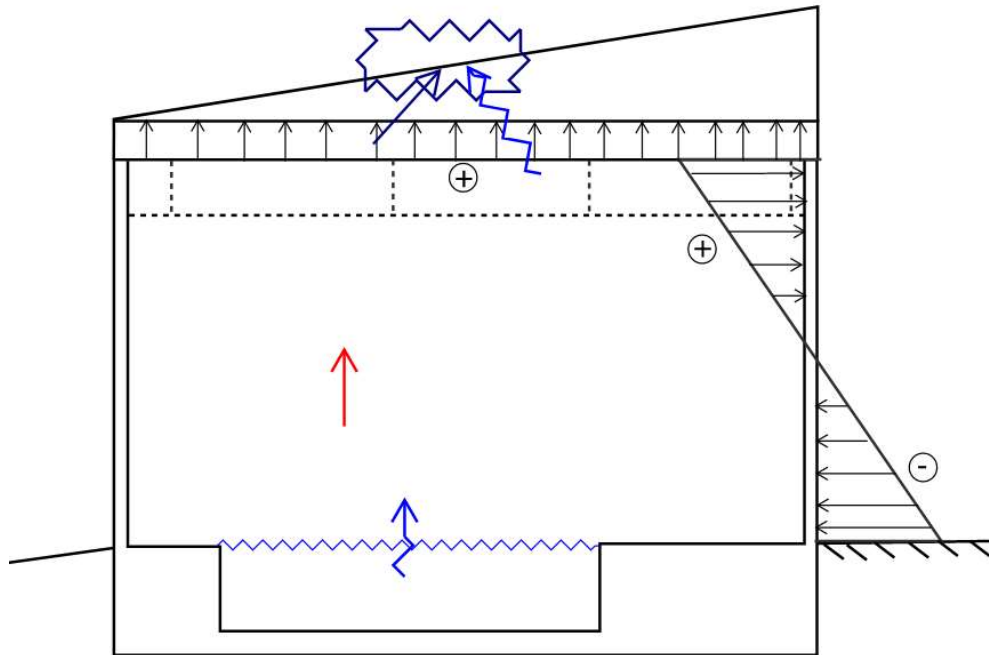
Figur 3 – Skiss fuktkonvektion från simhallen, visualiserat med principiell tryckskillnad över klimatskal p.g.a. temperatur.

Förekommande missfärgningar på vinden bedöms i huvudsak bero på fuktkonvektion från simhallen. Luften från simhallen har ett högt fuktinnehåll och orsakar problem när den når det uppstolpade taket. Loggning av klimatet har utförts, vilket redovisar högt aktuellt fuktillskott på vinden.

Kyls luften ned till 15,5°C uppstår kondens, vilket bedöms kunna ske på undersidan av råsPonten.

Taket och de bärande konstruktionerna behöver bedömas av konstruktör. En ombyggnad av taket är nödvändig, lösning ska projekteras och fuktsäkerhetsgranskas.

-Klimatet i simhallen behöver avskiljas från övriga delar av byggnaden.
