# Miljökonsekvensbeskrivning

## Ändringstillstånd för **vindkraftpark Boarp** i Vaggeryds kommun

15 Oktober 2021

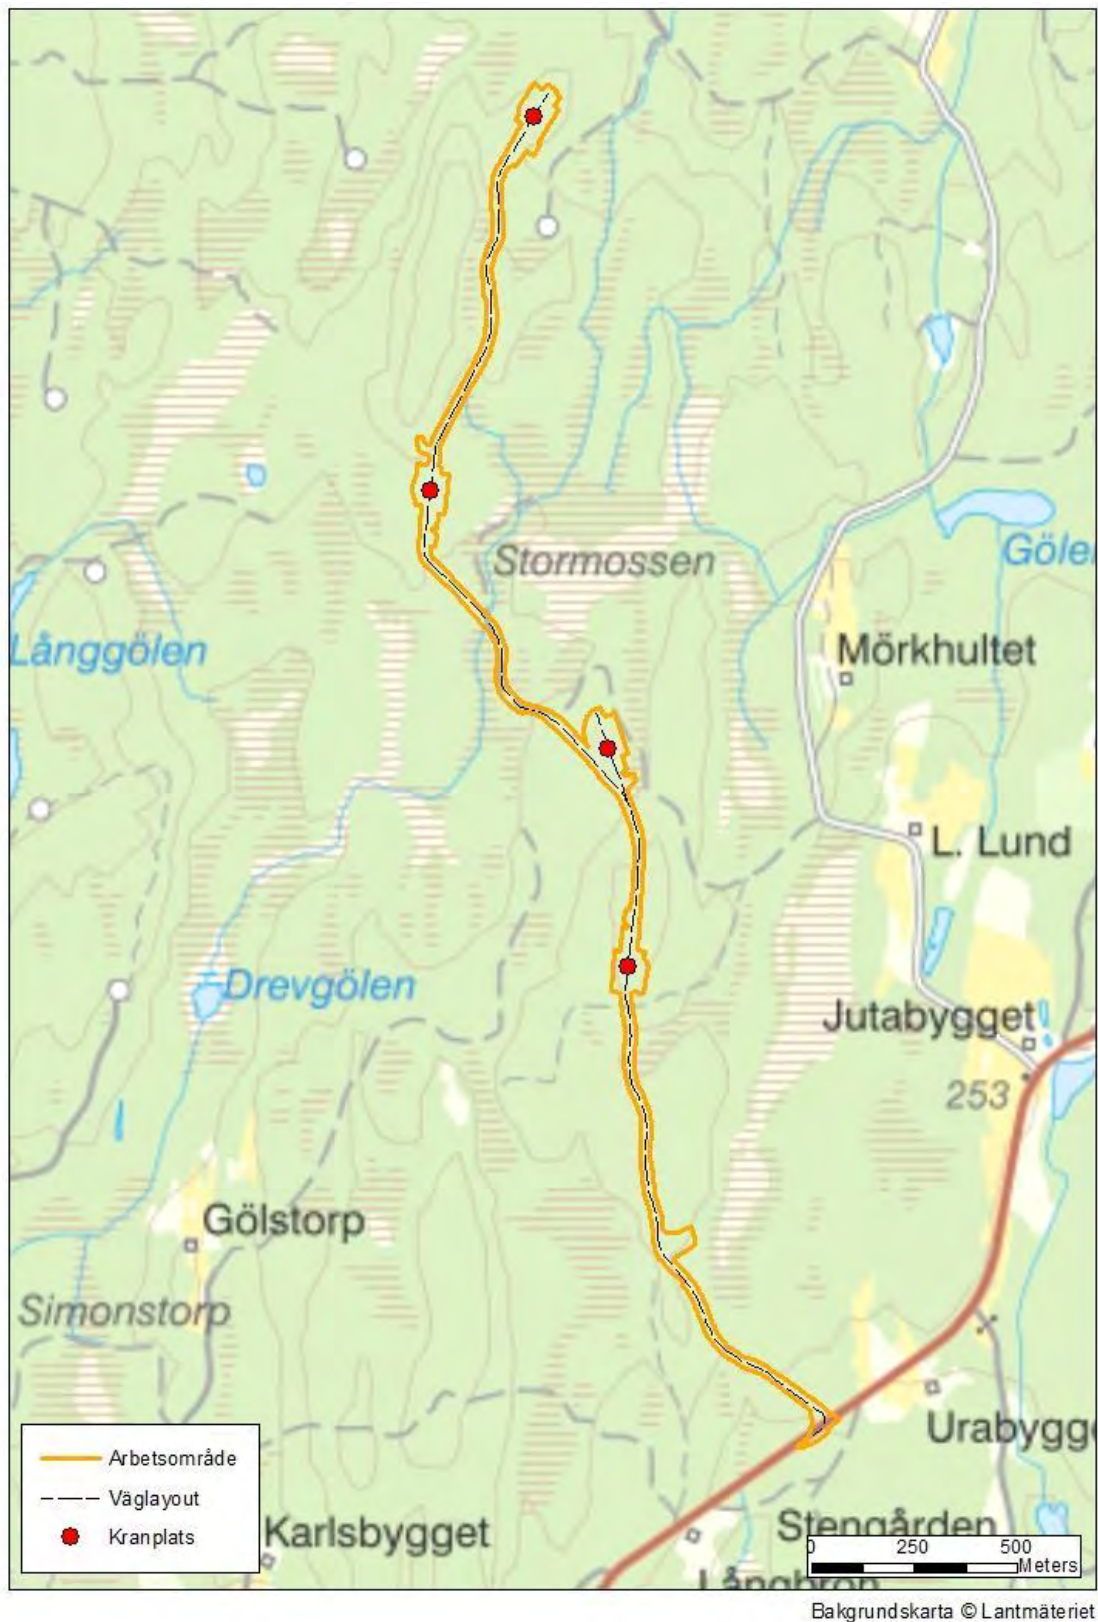
**Figur 1: Kartan visar projekterat arbetsområdet, väglayout och kranplatspositioner för Boarp Vindkraftpark.**

För arbetsområdet som denna utredning baseras på har det skett ändringar i form av att kranplatserna är större än i ansökan, vilket kan påverka bedömningarna. De projekterade kranplatserna placering idag är inte inom något värde som har hydrologisk koppling, men en utökning av kranplatserna kan komma att påverka avrinningen till kringliggande värden. Hur arbetsområdet är projekterat idag visas i Figur 1.

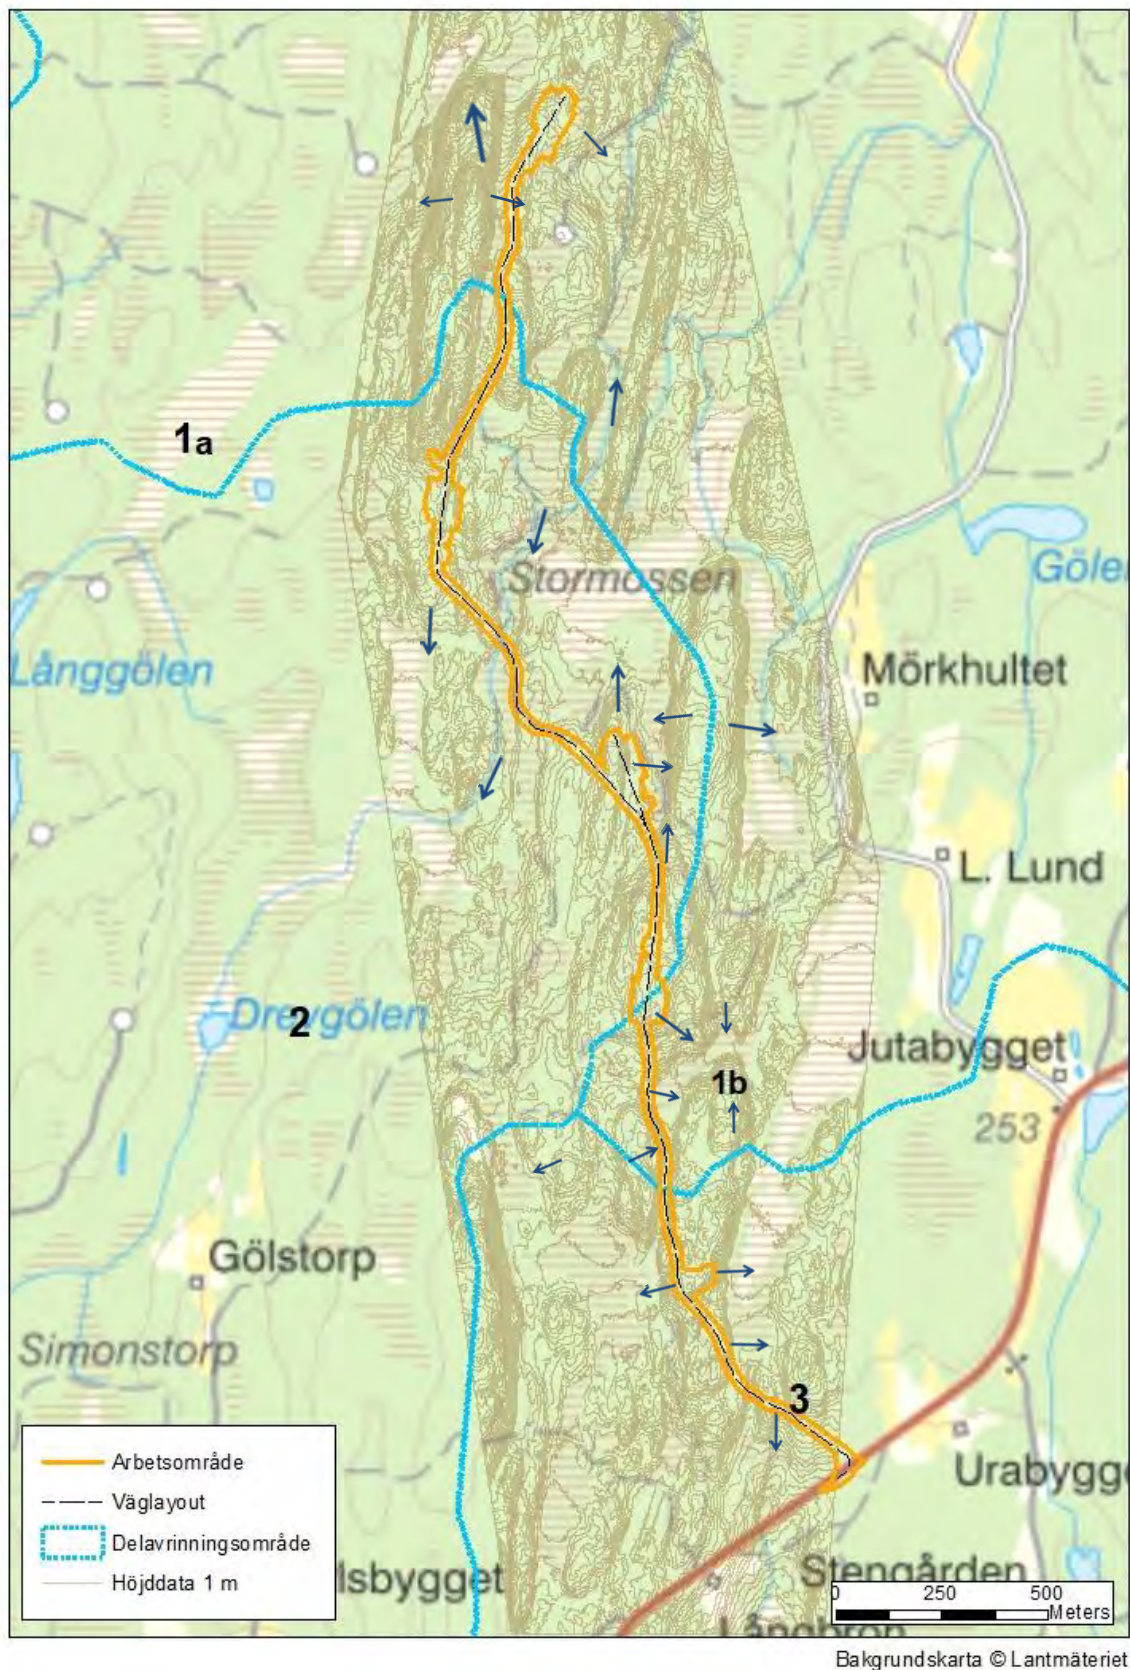
Figur 3: Kartan visar de tre delavrinningsområdena som arbetsområdet omfattar. Pilarna visar avrinningsriktningen.

*Delavrinningsområde 3* utgör den absolut södra delen av arbetsområdet. Området besitter hydrologiska värden i form av naturvärdesobjekt, sumpskogar och våtmarker som nås av avrinningen från arbetsområdet.

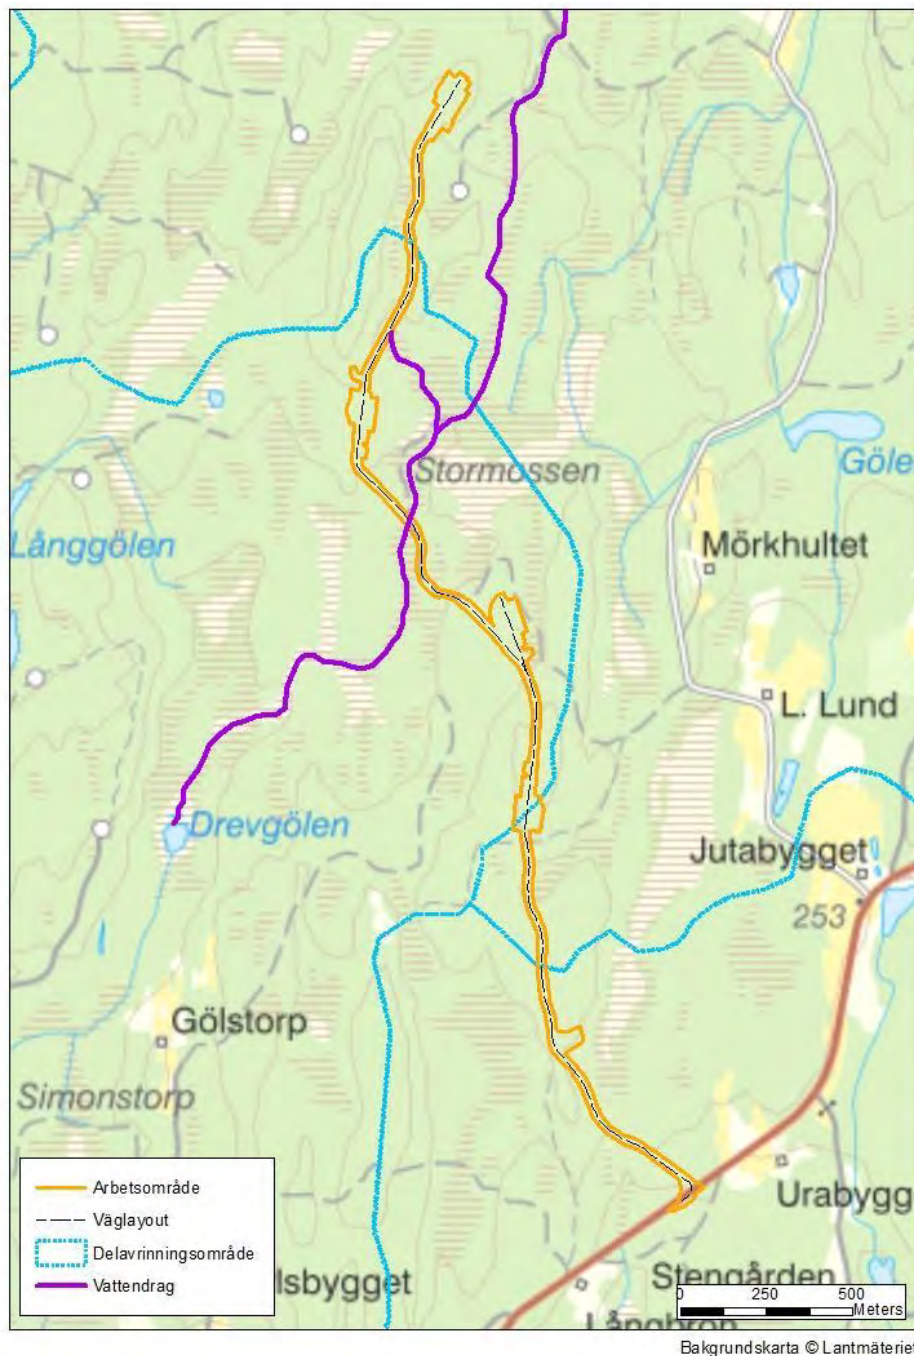
**Figur 4: Markerade vattendrag kring arbetsområdet**

Vattendraget har sin källa i arbetsområdets närhet i form av en dikad våtmark och delar upp sig i två flöden. Vattendraget korsas av en vattendelare vilket medför att flödena har olika riktningar. Norra delen av vattendraget rinner i nordlig riktning och det södra i sydlig riktning. Biflödet som rinner i sydlig riktning korsar arbetsområdets centrala delar.

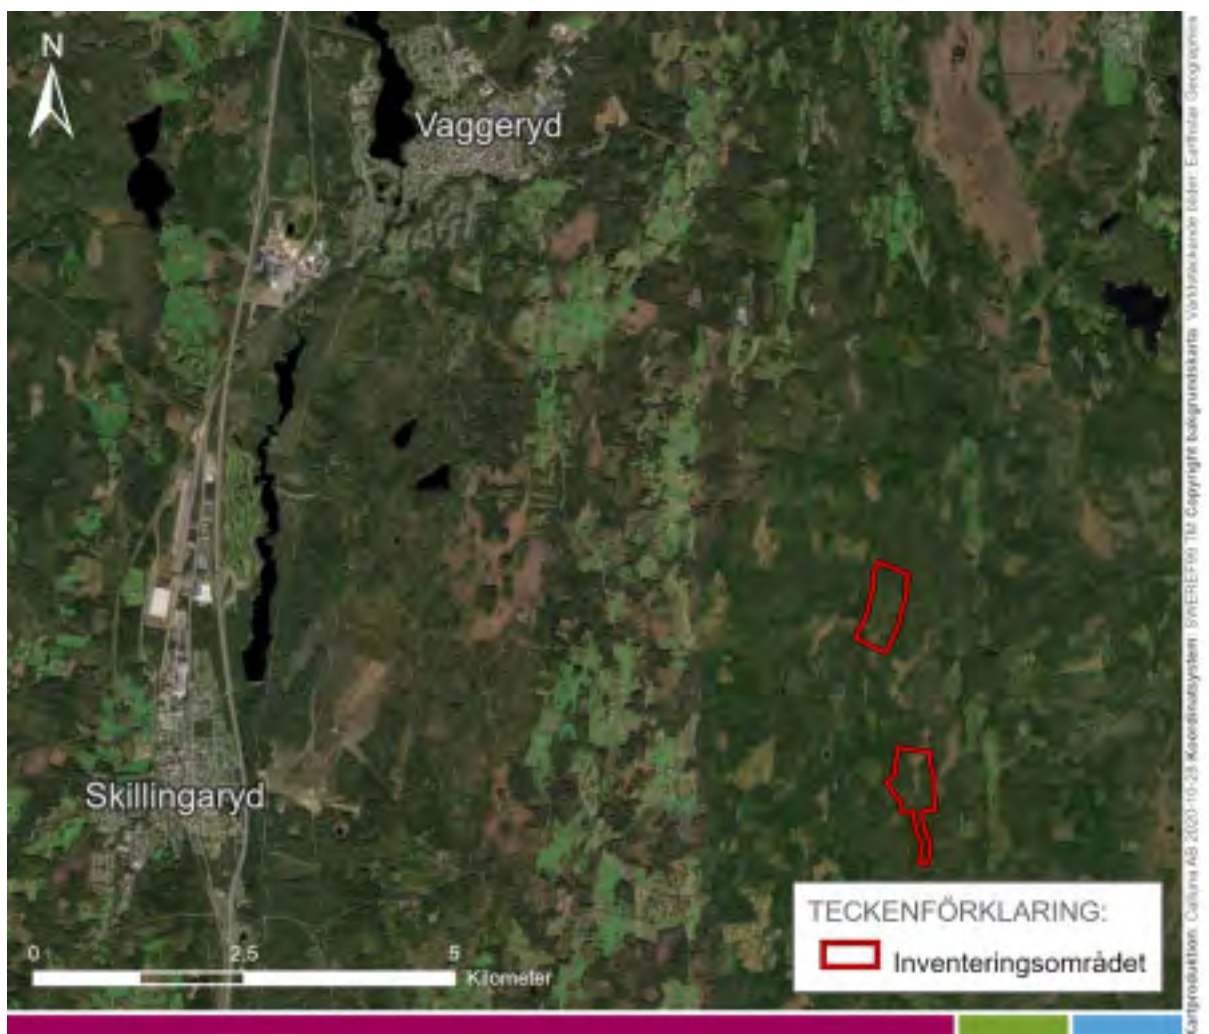
Figur 1. Kartan visar inventeringsområdets avgränsning i en nordlig och en sydlig yta sydost om Vaggeryd tätort.

Inventeringsområdet omfattar ca 57 ha och utgörs av två ytor, en nordlig och en sydlig (figur 1). Området utgörs av skogsmark som till övervägande del brukas enligt moderna skogsbruksmetoder med bland annat kalhyggesbruk, och korsas av flera skogsbilvägar. Längst i syd ansluter inventeringsområdet till bebyggelse.

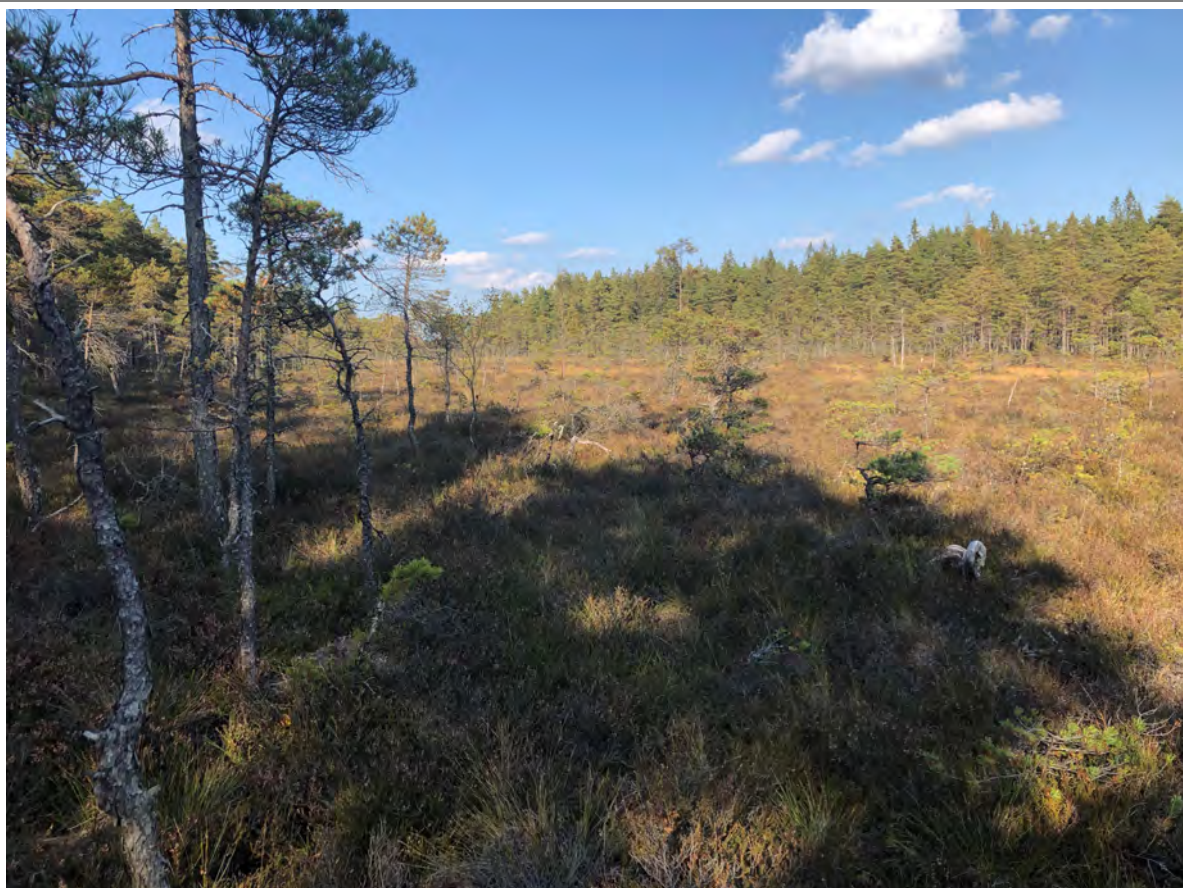
## Naturvärdesobjekt nr 22

Naturvärdesklass	Naturtyp	Biotop	Biotopvärde	Artvärde
3. Påtagligt	Myr	Skadad högmosse	3. Påtagligt	1. Obetydligt
Motivering naturvärdesklass			Naturvårdsarter	
Öppen vattenspegel, öppen myr, rikligt med bärris, senvuxen tall och gran i ljusöppet läge, död ved med variation av barr och björk, livsmiljö för naturvårdsarter av fåglar och groddjur.			Tofsmes (par), vanlig padda.	
Beskrivning			Natura 2000-naturtyp	
<p>Högmosse med vitmossor, ljung, tranbär och halvgräs. Delvis trädbevuxen där senvuxen tall dominerar, även gran och glasbjörk finns. Stående och liggande död ved finns av gran, tall och björk. Centralt i objektet finns tämligen stora, öppna ytor med mossekaraktär, runt dessa finns lagg med kärrvegetation.</p> <p>Myren är påverkad av dikning i söder.</p> <p>Objektet fortsätter utanför inventeringsområdet i sydlig och östlig riktning. Troligen är naturvärdet högre utanför inventeringsområdet.</p>			-

På ett ställe kommer ny väg att anläggas genom ett naturvärdesobjekt (nr 22). Detta objekt är en myr och har naturvärdesklass 3 (påtagligt naturvärde). Myren avvattnas av en mindre bäck som rinner söderut. Vägen korsar ett fuktstråk som förbinder myren och bäcken. Vägtrummor kommer att anläggas för att undvika påverkan på hydrologin i mossen. Enligt förtydligande från Calluna i samband med ansökan om ändringstillstånd har bäcken låg vattenföring och är sannolikt tidvis uttorkad. Bäcken är också påverkad av skogsdikning med kraftigt humusfärgat vatten. Bedömningen görs att det inte är troligt att bäcken har stor betydelse för fisk eller musslor. Påverkan på naturvärdet bedöms därmed komma att bli liten.

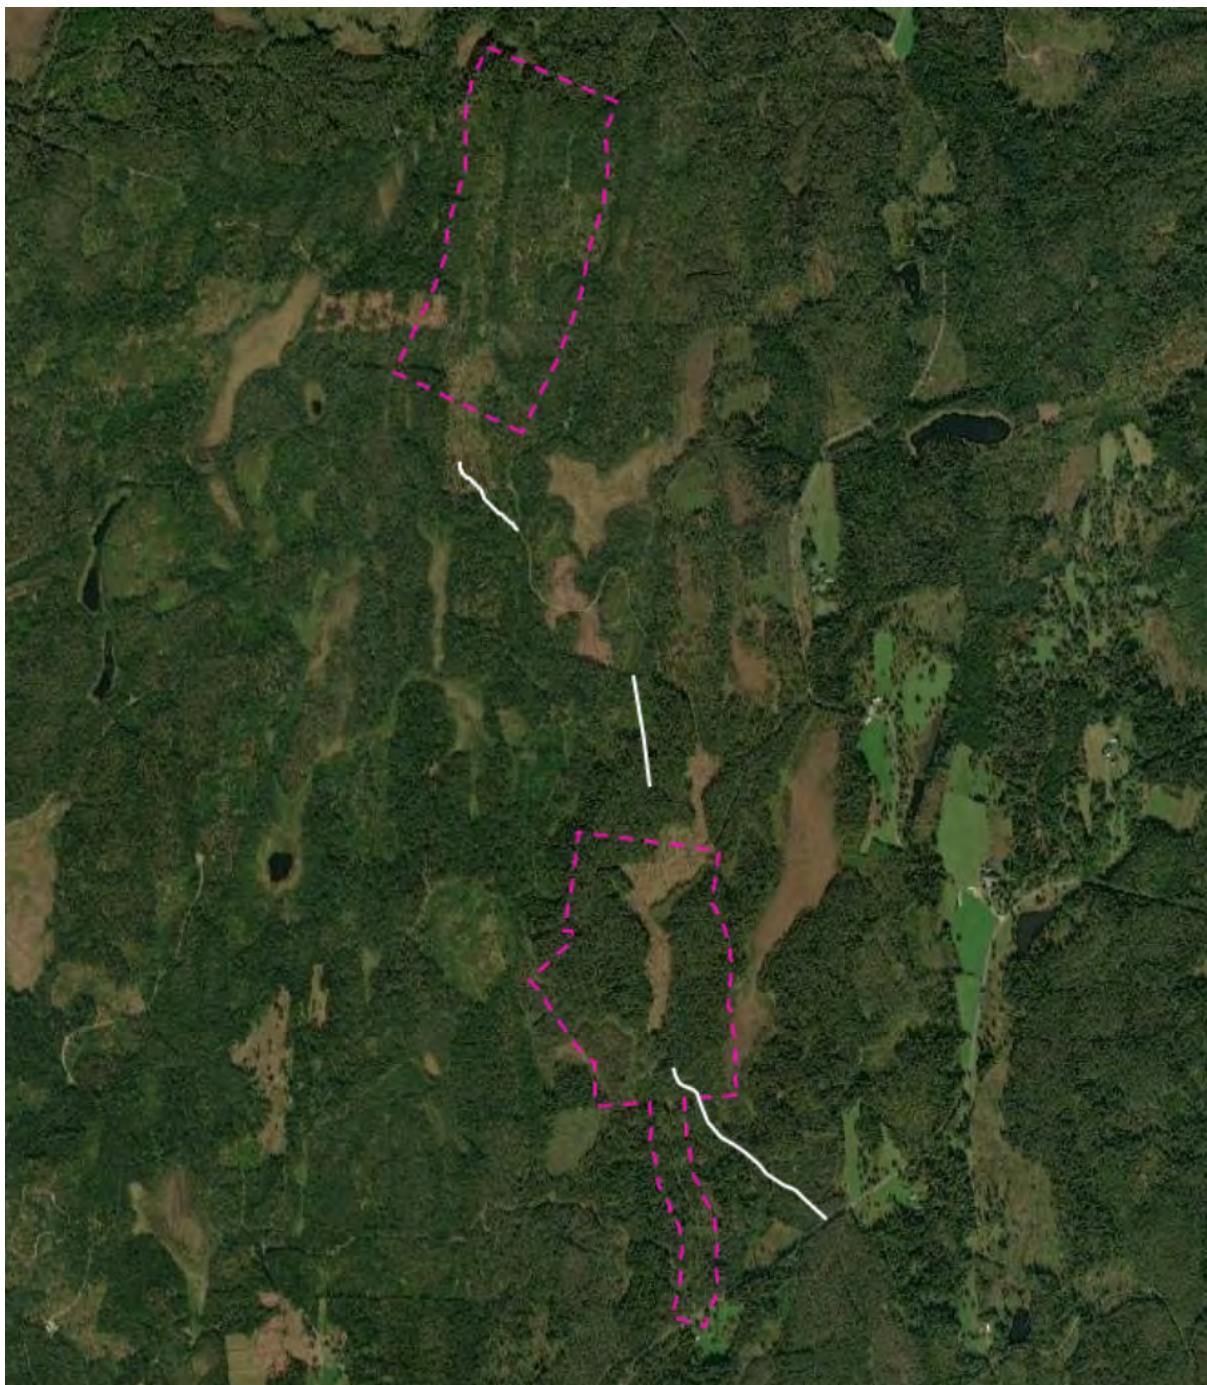
Figur 1: Tidigare inventeringsområdet förekommer i rosa medans kompletterade inventerade vägförslag förekommer i vit.

Genomförandet för kompletteringen skedde i enlighet med tidigare genomförd inventering i området. Själva kompletteringen bestod av inventering av 3 nya förslag på vägdragningar (figur 1). Dessa inventerades med en buffert på 200 meter på varsin sida vägdragning på den södra sträckan och 150 meter på de två nordliga sträckorna enligt figur 1.
