Kulturmiljöutredning

Kommunala kulturmiljöer,
Vaggeryds kommun

PETER ANDERSSON

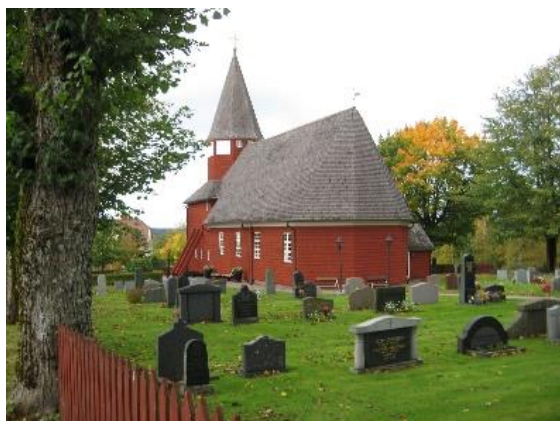
Kyrkan 1:1

Kyrkans planform är enskeppig med en östvästlig orientering. Fasaden är spånbeklädd med spånskivor som är rödmålade med falurödfärg. Taket är spånbeklätt med takspån som är tjärade. I väster är ett torn vidbyggt kyrkobyggnaden och i norr är sakristian belägen. Stommen är timrad och spånbeklädd till sina fasader och takytor. Tornet har formen av en inbyggd klockstapel med inklädda stödben. Kyrkan har två entréer, en huvudingång och en via sakristian. De är båda panelklädda och tjärstrukna.

Kyrkan är uppförd 1694–1695 då en äldre kyrkobyggnad revs. Den nya kyrkan är uppförd av timmer. År 1766 försågs kyrkan med ett torn i samband som en äldre klockstapel revs. Kyrkan blev tillbyggd åt öster år 1819–1820 och 1889–1890 genomgick byggnaden en omfattande ombyggnad. I detta sammanhang restes ett nytt torn.

Bondstorps kyrka är ett kyrkligt kulturminne och är skyddad enligt såväl plan- och bygglagen (PBL) som kulturmiljölagen (KML).

Klassificering: Byggnadsminne (KML 3 kap).

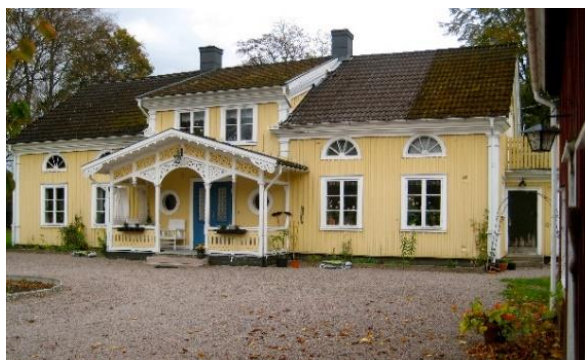
Prästgården 3.1

Huvudbyggnad i senempire, uppförd 1840 och två flygelbyggnader med garage och gäststuga. Huvudbyggnaden är en och en halv våning hög och har en fasad med gul locklistpanel. Fasaden är symmetriskt komponerad kring en mittaxel. Veranda i sirligt lövsnickeri. På sadeltaket ligger svarta betongpannor.

q1. Byggnaden får inte rivas.

q2. Befintliga ursprungliga och äldre exteriörer och detaljer ska bevaras. Byggnadens karaktär avseende volym, proportioner, material och materialbehandling ska bevaras. Underhåll ska ske med ursprungliga material och kulörer.

k2. Eventuella förändringar ska utföras så varsamt att byggnadens kulturhistoriska, historiska, byggnadstekniska, arkitektur, karaktärsdrag, miljömässiga och konstnärliga värden ska beaktas och bevaras.

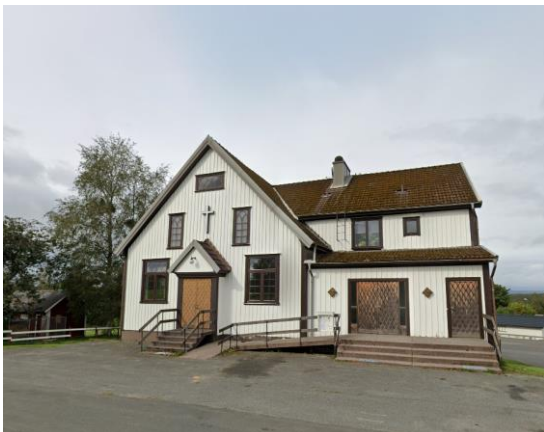
Missionshus. Byggnaden är uppförd 1935 och innehåller två samlingssalar samt en bostadslägenhet. Byggnaden är två våningar hög och uppförd i vinkel. Fasaden är symmetrisk och klädd med vit locklistpanel. Sadeltak är belagt med bruna betongpannor.

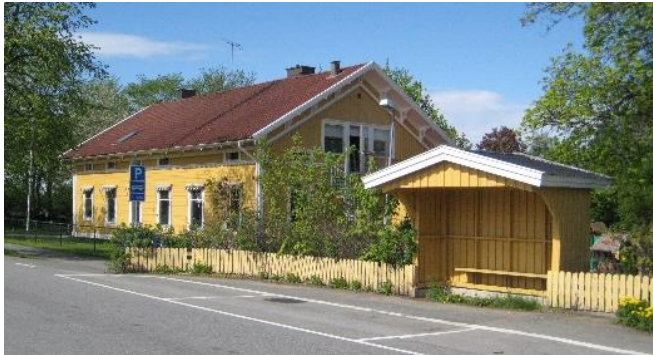
Huvudbyggnaden är en och en halv våning hög. Byggnadens trästomme är klädd med gul liggande fasspontpanel och med stående panel gavelsidornas övre våning. Sadeltak belagt med röda betongpannor.

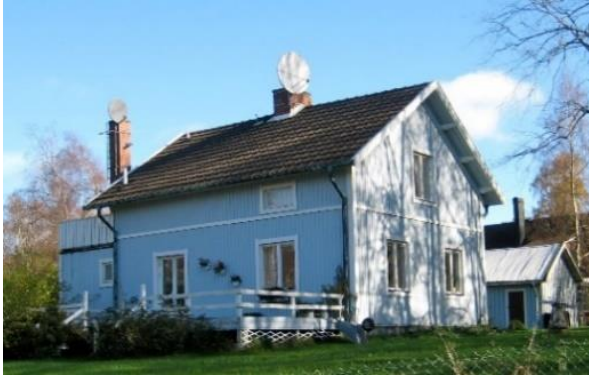
Ängslund. Uppförd i början av 1900-talet. Huset var ursprungligen fattighus till socknens invånare. Senare har olika affärsverksamheter inrymts i byggnaden som lanthandel och cykelaffär. Numera privatbostad.

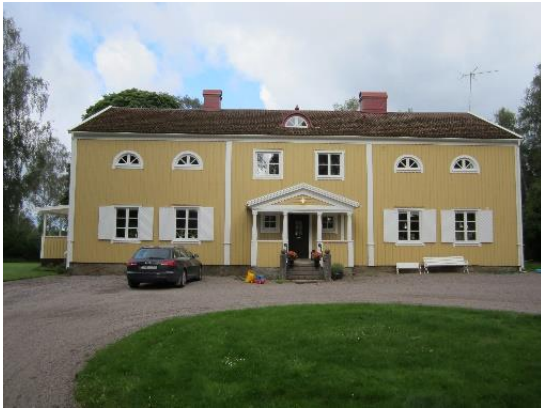
Fasaden är indelad i tre delar med hjälp av fyra knutlådor, i den mittersta delen finns en snickeriförsedd farstukvist och två rektangulära fönster. De två övriga delarna har två rektangulära fönster i bottenplanen och två lunettfönster i övervåningen. Fasaden är klädd med gul locklistpanel. Sadeltak täckt med röda betongpannor.

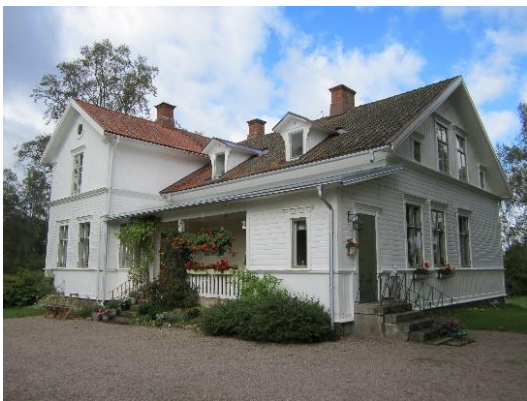
Bostad uppförd 1903. Bostaden har tidigare varit pensionat. Huset är en och en halv våning högt och har en L-formad grundplan. I vinkeln finns en veranda. Fasaden är klädd med vit fasspontad panel och taket är täckt med röda betongplattor.

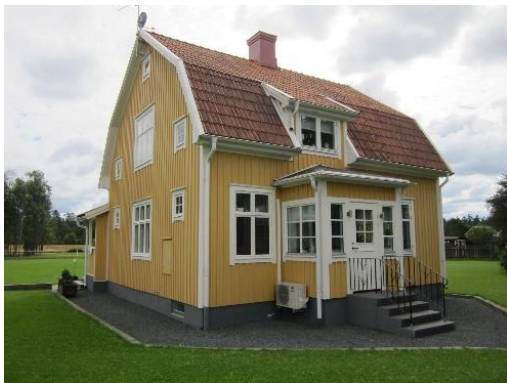
Benämnd Bylund. Byggnad från 1924, en och en halv våning. Tillbyggd veranda.

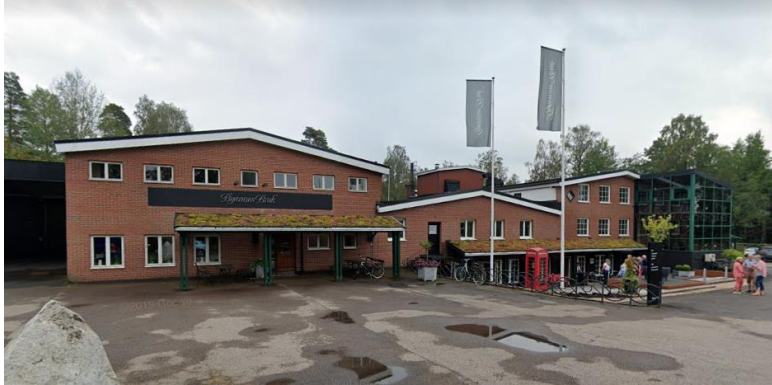
Industribyggnaden är klass 2 i dokumentationen Kulturhistoriska industrimiljöer i Jönköpings län, 1998, länsstyrelsen i Jönköpings län.

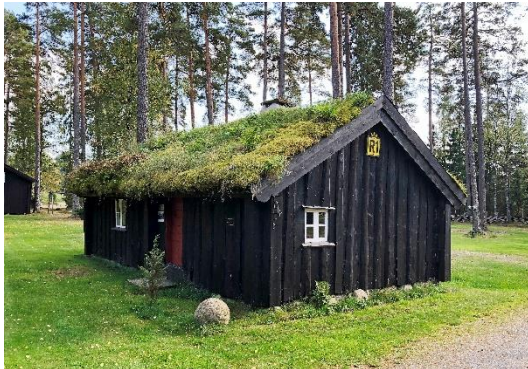
Ryggåsstuga, enkelstuga. En våning. Torvtak, på korrugerad plåt. Byggnad från 1700-talets första hälft. Hitflyttad från Dalabäcken.

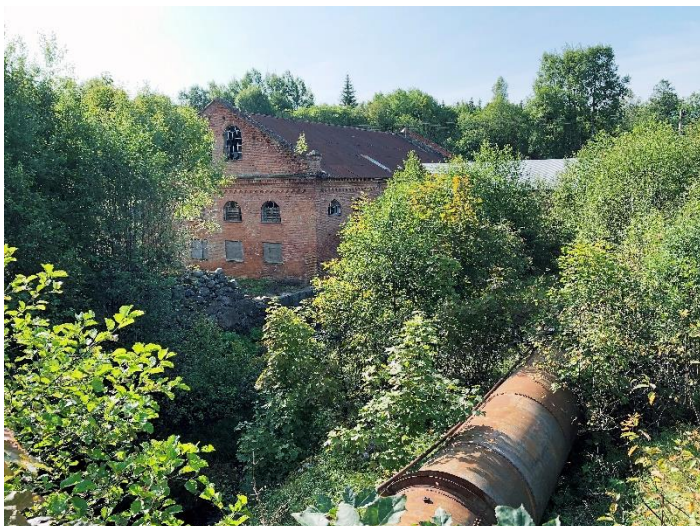
Fabriksbyggnad i två och en halv våningar. Uppförd omkring 1900. Fasad av rött tegel. Taket är täckt av svart plåt. En turbin för vattenkraft finns bevarad mellan Hokån och fabriksbyggnaden. Numera finns ingen verksamhet i byggnaden.

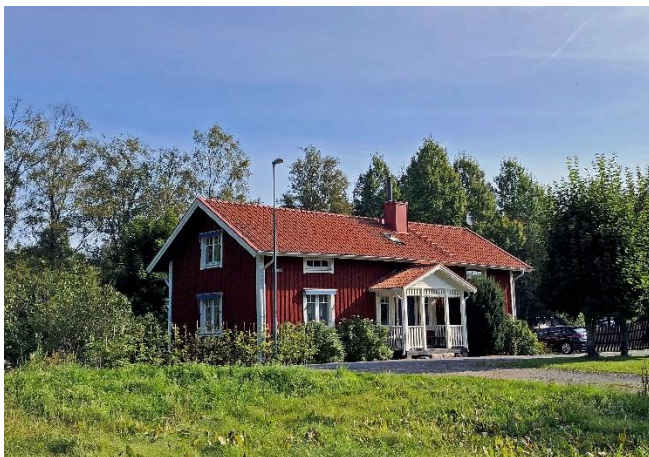
Även benämnd Smedlängan. Uppförd 1788. Bostadshus, parhus, i en och en halv våning, av timmer 1788. Uppförd i timmer, med fasad av faluröd locklistpanel. Sadeltak med enkupigt rött tegel.

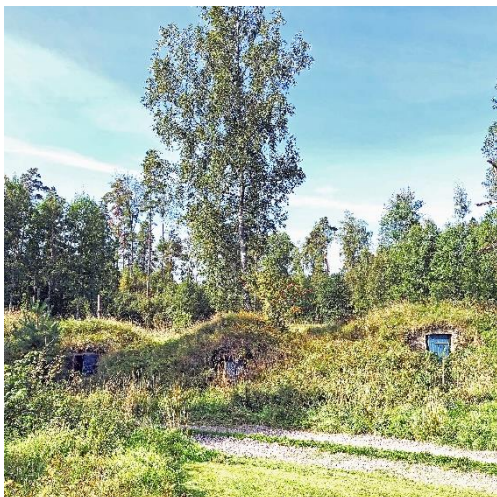
Jordkällare, på Bruksvägens södra sida finns ca tio jordkällare, varav sex jordkällare är mer välbevarade. Jordkällarna har anlagts efter järnbrukets tillkomst och tillhörde de banställda som arbetade vid bruket eller industrierna.

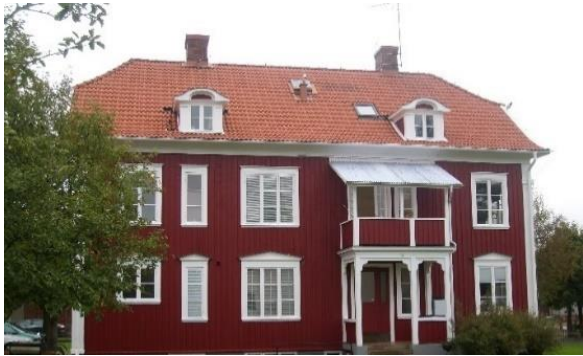
Tvåvåningsbyggnad, uppförd mellan 1910–20 som läkarstation, inrymmer idag kulturskola. Stomme av plank, fasad av faluröd locklistpanel med vita hörnkedjor, fönsteromfattningar och profilerad takgesims. Mansardtak med brutna gavelspetsar, täckt med tvåkupigt rött tegel. På tomten finns ett uthus/garage uppförd av regelverk med faluröd locklistpanel och rött tegeltak.

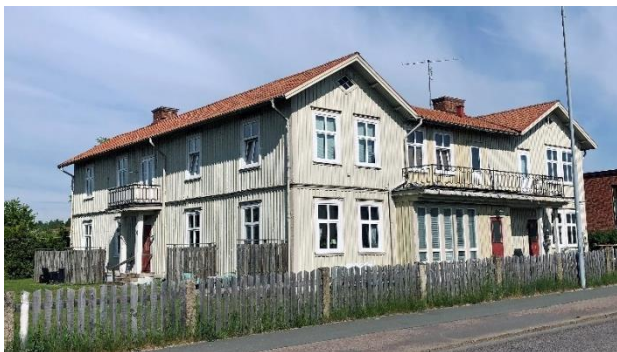
Flerfamiljshus uppförd av regelverk år 1907. Byggnaden är U-formad, två våningar hög och klädd med grå locklistpanel. På sadeltaket ligger tvåkupigt rött tagel.

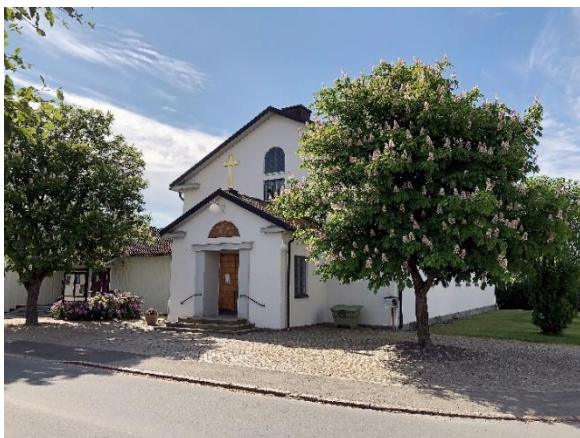
Byggnad, kyrkobyggnad. Uppförd 1976. Stomme av plank, fasad med vitmålad puts. Sadeltak med tegel.

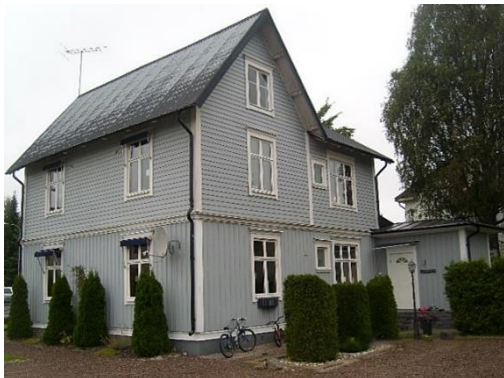
Bostadshus från 1923. Uppförd med stomme i regelverk. Byggnaden i två våningar hög. Fasad av grå locklistpanel samt försedd med ett svart plåtklätt sadeltak.

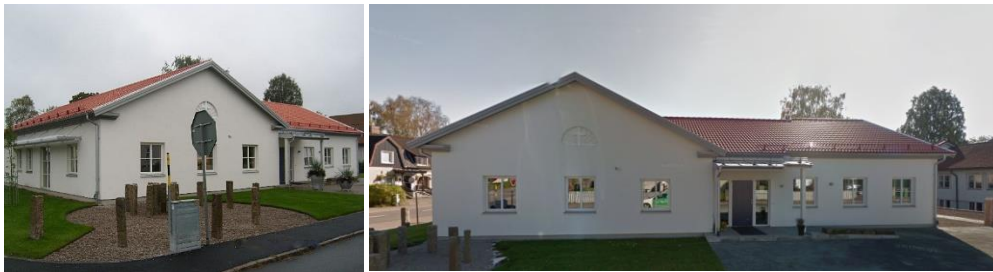
Kyrkobyggnad, uppförd av plank 1976. Vit spritputsfasad. Sadeltak med täckt rött tegel.
Sockel av huggen sten.

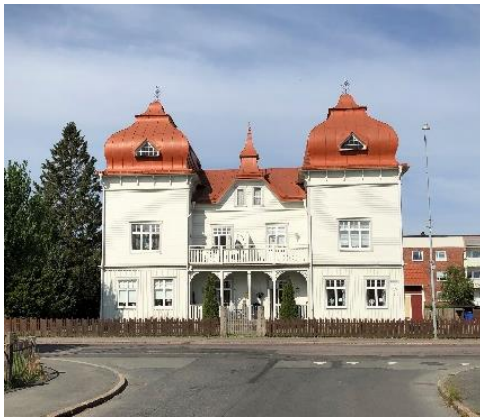
Affärs- och bostadshus i två våningar. Uppförd 1904 av plankstomme. Fasad av gråmålad fasspont- och locklistpanel. Byggnaden har en rikt formad takarkitektur med kraftiga, närmast lökkupolsliknande tornhuvor, vilka vilar på träkonsoler. Över mittaxeln är en lägre spetsig tornspira. Taket är täckt med röd falsad plåt.

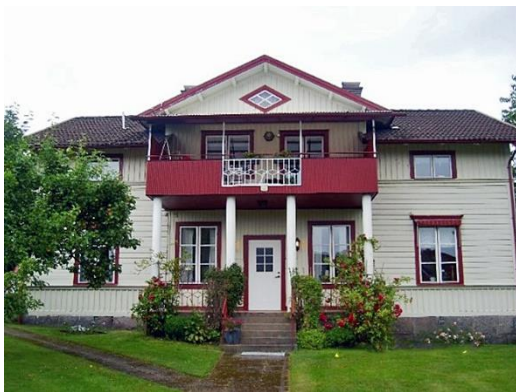
Bostadshus i tvåvåningar. Uppförd 1903 av timmer och benämnt Kristineborg. Fasad av beige locklistpanel samt liggande och stående fasspontpanel. Sadeltak med röd plåt. Mångkantigt trapphus, två våningar. Frontespis. Balkong med rött trästaket och smidesdetaljer.

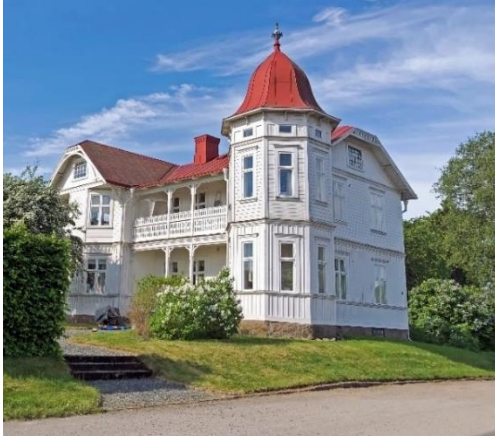
Byggnaden kallas för Tornhuset. Bostadshus, två våningar från 1914. Uppförd av plank, fasad av vit locklistpanel samt liggande och stående fasspontpanel. Rött plåttak. Mångkantigt trapptorn. Inbyggd veranda och balkong med lövsågat räcke.

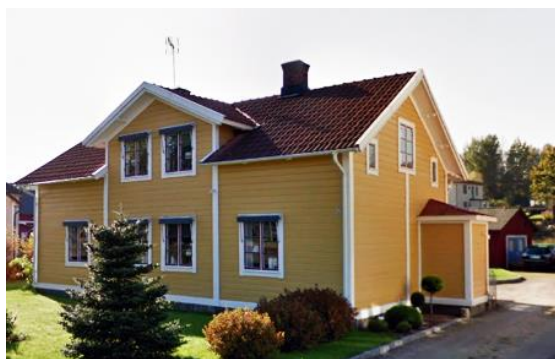
Byggnad uppförd 1883. Byggherre, Carl August Källberg, sergeant och gevärshantverkare. Bostadshus i en och en halv våning, bestående av timmer. Fasad, liggande fasspontpanel. Sadeltak med tvåkupigt rött tegel. Frontespis.

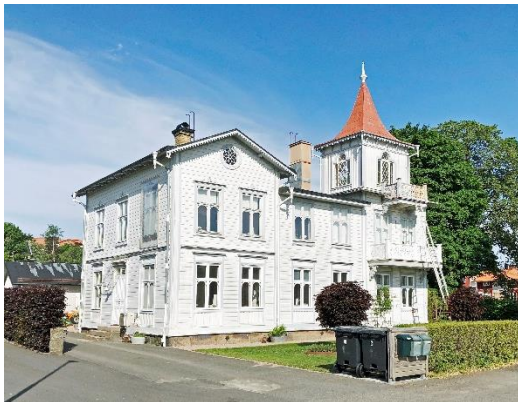
Byggnad uppförd 1880–81. Byggherre, Robert Malmqvist, fotograf. Bostadshus i två våningar. Fasad av beige liggande fasspontpanel. Rött plåttak. Byggnaden är asymmetrisk med frontespis, hörntorn och balkonger. Byggnaden är välbevarad i dess ursprungliga form och karaktär. Särskilt värdefulla detaljer utgör det fyrkantiga tornet och de i trä uttrycksfullt snidade balkongerna och fönstersättningarna.

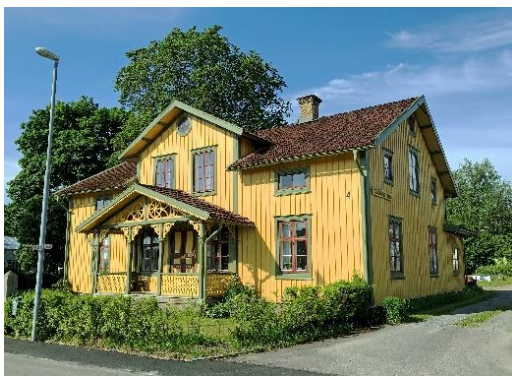
Byggnad uppförd 1882–83. Byggnaden ersatte en äldre huvudbyggnad. före detta jordbruksfastighet. Bostadshus i en och en halv våning med frontespis, uppförd av timmer 1882–83. Fasad av gul locklistpanel. Sadeltak med tegel. Huvudfasad mot järnvägen med frontespis rikt utsirad. Öppen veranda. Bibehållen ursprunglig karaktär.

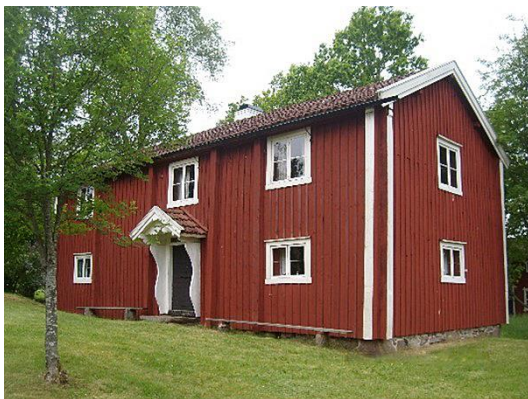
Mangårdsbyggnad, parstuga. Thelanderska gården är ursprungligen uppförd vid 1700-talets slut i Älgebo, Åkers socken. Byggnaden har enligt uppgift tjänstgjort som skollokal, bostad åt kungliga Jönköpings regementes officerare, som verkstadslokal och magasin. Byggnaden flyttades till Skillingaryd omkring 1850 och till hembygdsparken 1935. Träfasad med faluröd slamfärg. Sadeltak med enkupigt tegel.

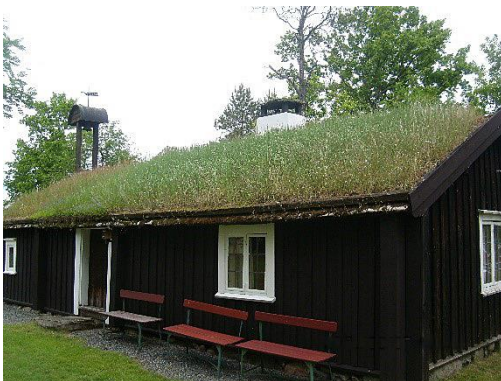
Bengtsbostugan, enkelstuga med farstukammare. Uppförd på 1700-talet i Starrike och hitflyttad 1936. Bestående av liggtimmer med korsknutar. Fasad med träpanel. Sadeltak täckt med torv. Vällingklocka på taket.

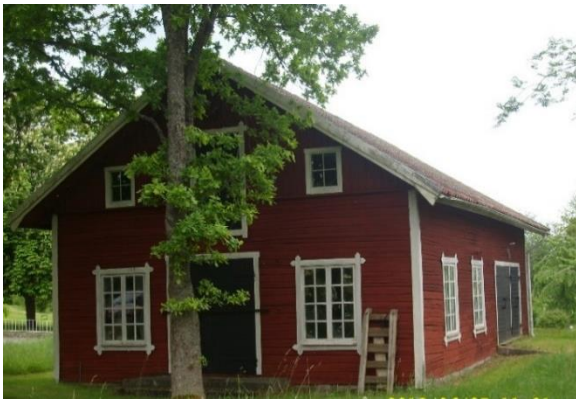
Vagnmuseum. Byggnad i en våning. Fasad av röda timmer, vita snickerier och gråsvarta portar. Sadeltak med enkupigt tegel.

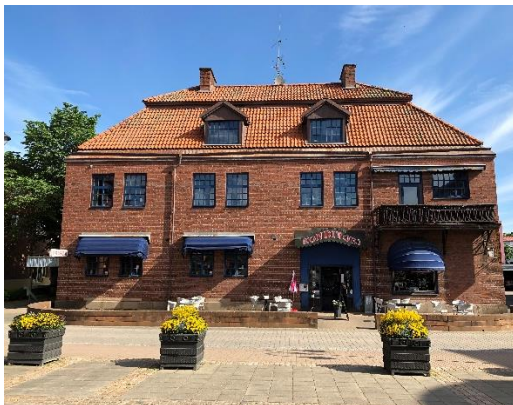
Affärs- och bostadshus i två och en halv våningar. Uppförd 1914 av tegel. Fasad av rött tegel. Säteritak med takkupor, täckt med enkupigt rött tegel.

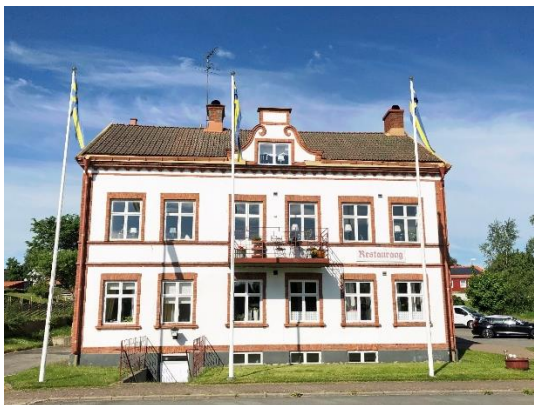
Huvudbyggnaden är senare till- och ombyggd på baksidan mot innergården. De delar av huvudbyggnaden som utgör den senare till- och ombyggnaden på baksidan mot innergården, omfattas ej av den ursprungliga huvudbyggnadens kulturhistoriska värdena. Däremot ska en eventuell om- eller tillbyggnad även där utföras och anpassas till den befintliga bebyggelsens karaktär och kulturhistoriska värden.

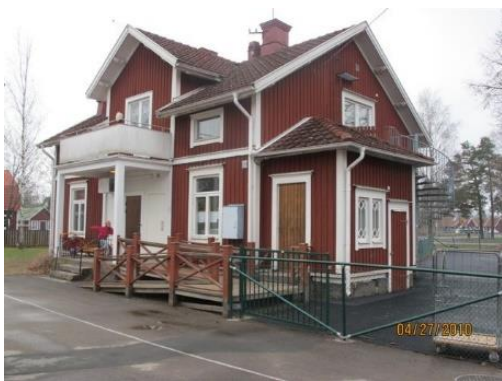
Skolbyggnad, före detta lärarbostad. Uppförd av plank 1910. Fasad av faluröd locklistpanel. Taket är täckt med rött tegel. Skolgård bestående av en grusplan med flaggstång och enstaka träd, kringgårdad av staket.

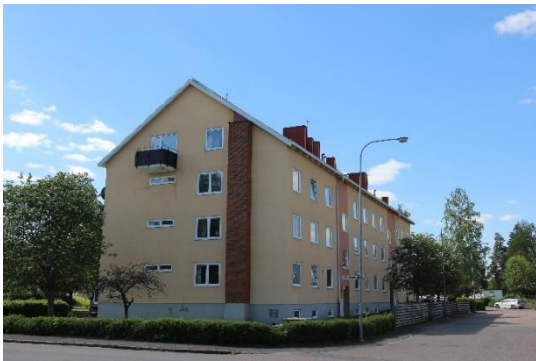
Byggnad är uppförd 1953. Mindre ombyggnad 1983. Staren 1 kallas för Västeråshuset. Byggnaden var från början en bostadsrätt. En garagelänga finns i källaren, vindslägenheter med vindskupor, plåtbeklädda balkonger. Över entrédörrarna finns geometriska dekormålningar. Utanpåliggande skorsten i plåt. I Staren 1 har tidigare funnits fiskaffär, frisersalong och lokal för Försäkringskassan.
