MILJÖTEKNISK MARKUNDERSÖKNING

SMULTRONET 2 M.FL., SKILLINGARYD, VAGGERYD KOMMUN

2021-10-11

UPPDRAGSNAMN
MMU - Smultronet 2 m.fl.

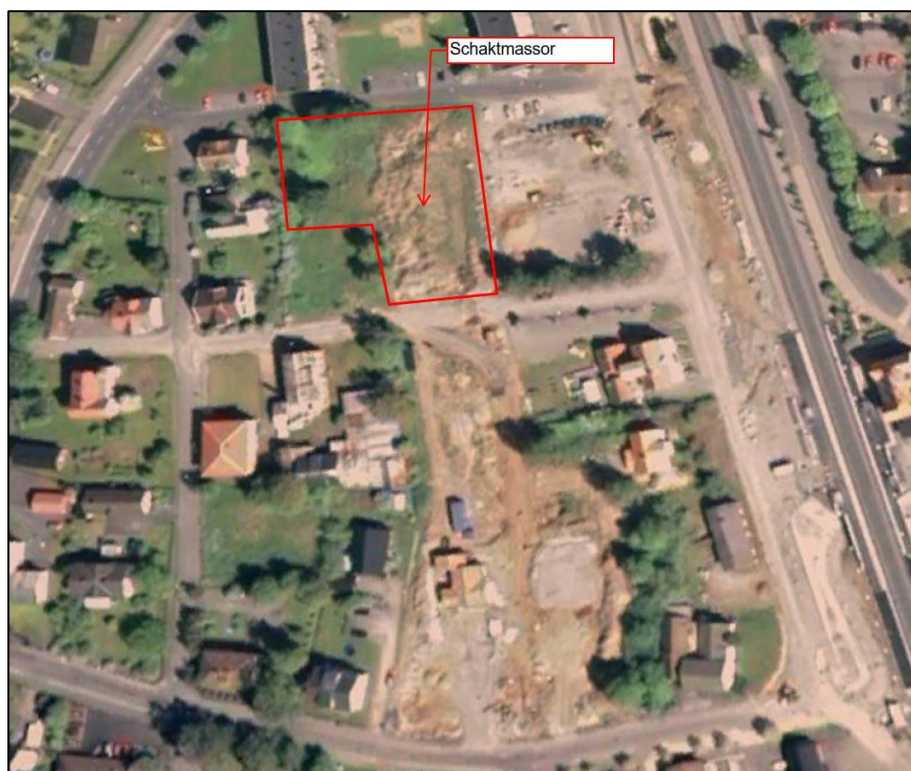
Omfattande markarbeten har utförts under 2000-talet både vid Smultronet 3 och i närheten av Tomaten 10. I flygfoto från år 2006, se Figur 5, syns det att schaktning för grundläggning av flerbostadshus utförs på Smultronet 3 samt att schaktmassor (sannolikt från Smultronet 3) lagts upp inom Smultronet 2. Efter granskning av terrängkartor görs bedömningen att fyllnadsmassorna sannolikt ligger kvar på Smultronet 2. Massor har även använts för terrassering i västra delen av Smultronet 3. Risk finns därmed att potentiellt förorenade jordmassor från Smultronet 3 fyllts ut inom Smultronet 2.

Då massahantering syns i även i närheten av Tomaten 10 i Figur 5 så kan det inte uteslutas att massor även från detta område lagts upp inom Smultronet 2.

Figur 5. Flygfoto från år 2006. Undersökningsområdet rödmarkerat. Notera upplag av schaktmassor inom undersökningsområdet, samt schaktningsarbeten öster (Smultronet 3) och söder (kvarteret Tomaten) om undersökningsområdet.

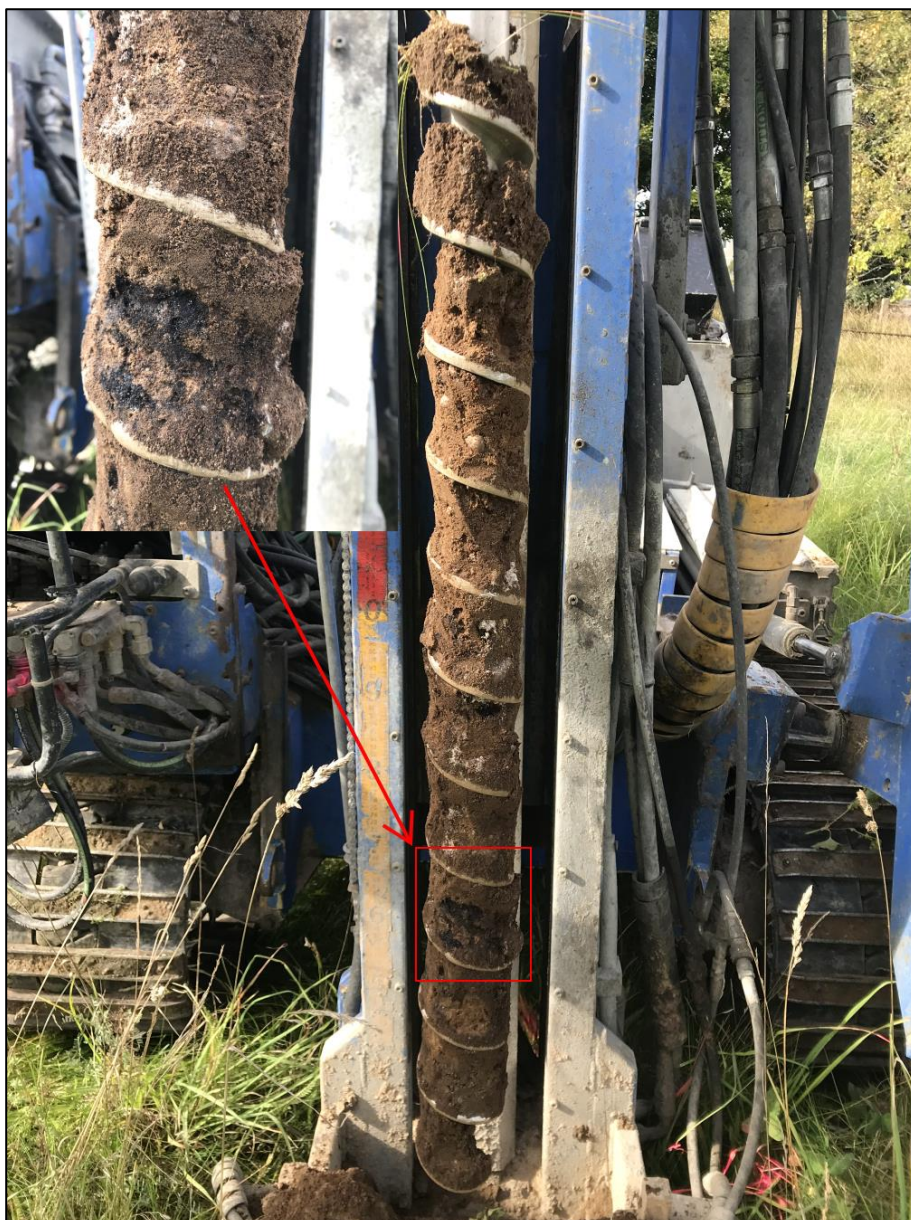
Under fältarbetena noterades fyllnadsjord av stor mäktighet i de centrala delarna av undersökningsområdet. Fyllnadsjorden bestod i huvudsak av sand med inslag av grus och mull och silt. Tegelrester och glasskärvor noterades i fyllnadsjord. I provpunkt 21W02 noterades även vad som bedömdes vara asfaltsrester i nivån 0 – 1 m u my, se Figur 6.

Figur 6. Jord på skruvborr från 0 – 1 m u my i provpunkt 21W02, notera närbild på ev. asfaltsrester.

De utfyllda massorna i området har inte påvisat några spår av betydande förorening utifrån fältintryck och labbanalyser. Mindre mängder byggavfall (tegel, asfaltsbitar) har noterats i massorna men inga tydliga tecken på betydande förorening har kunnat påvisas.

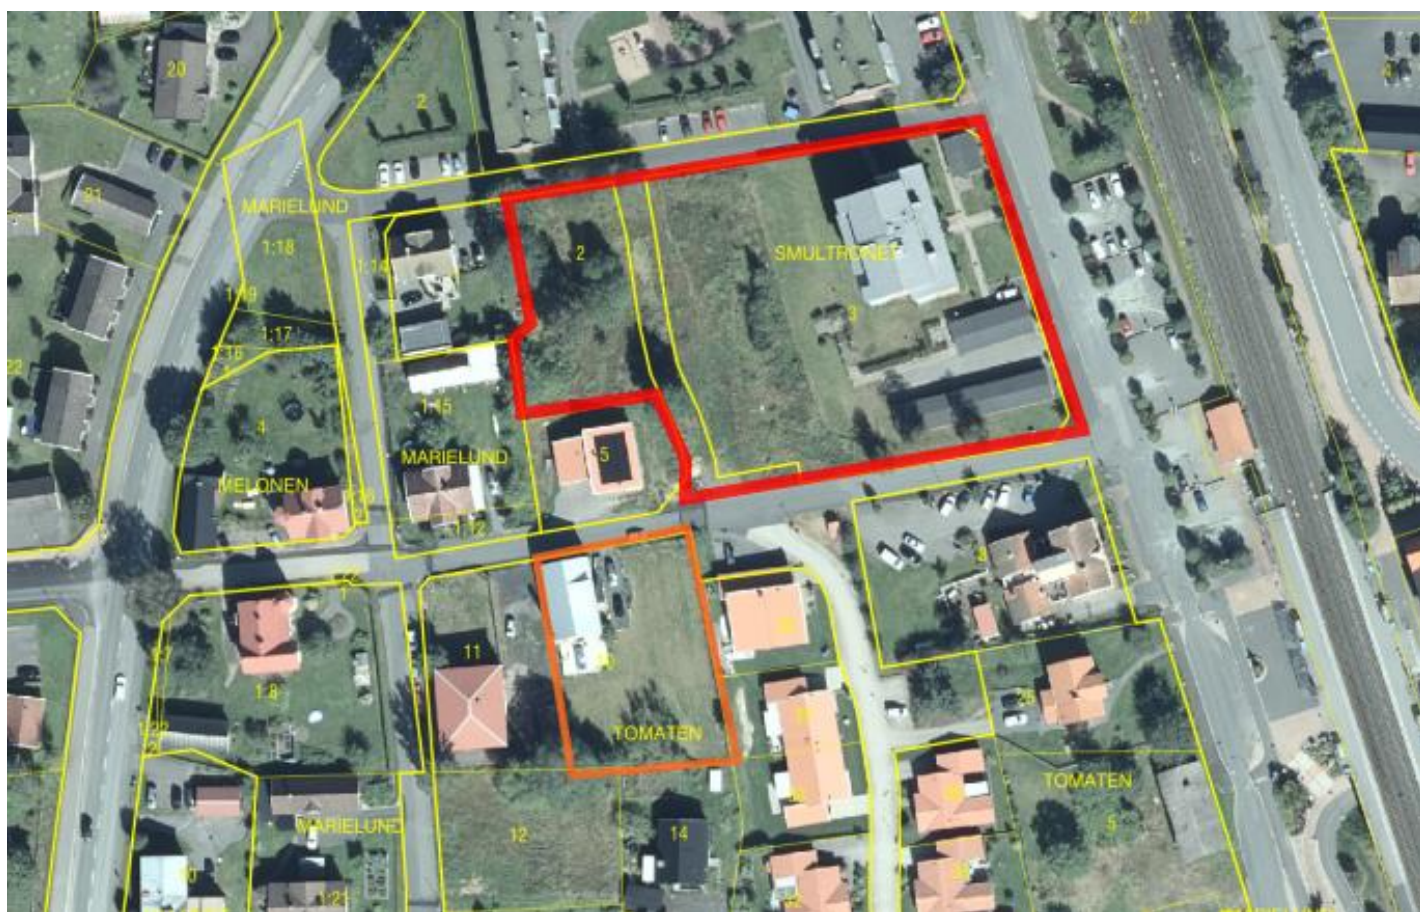
Figur 2. Flygfoto över undersökningsområdet. Undersökningsområdet, samt tidigare sågverk/kvarn markeras i rött. Tidigare gjuteri markeras i orange. Bildkälla: Lantmäteriet.

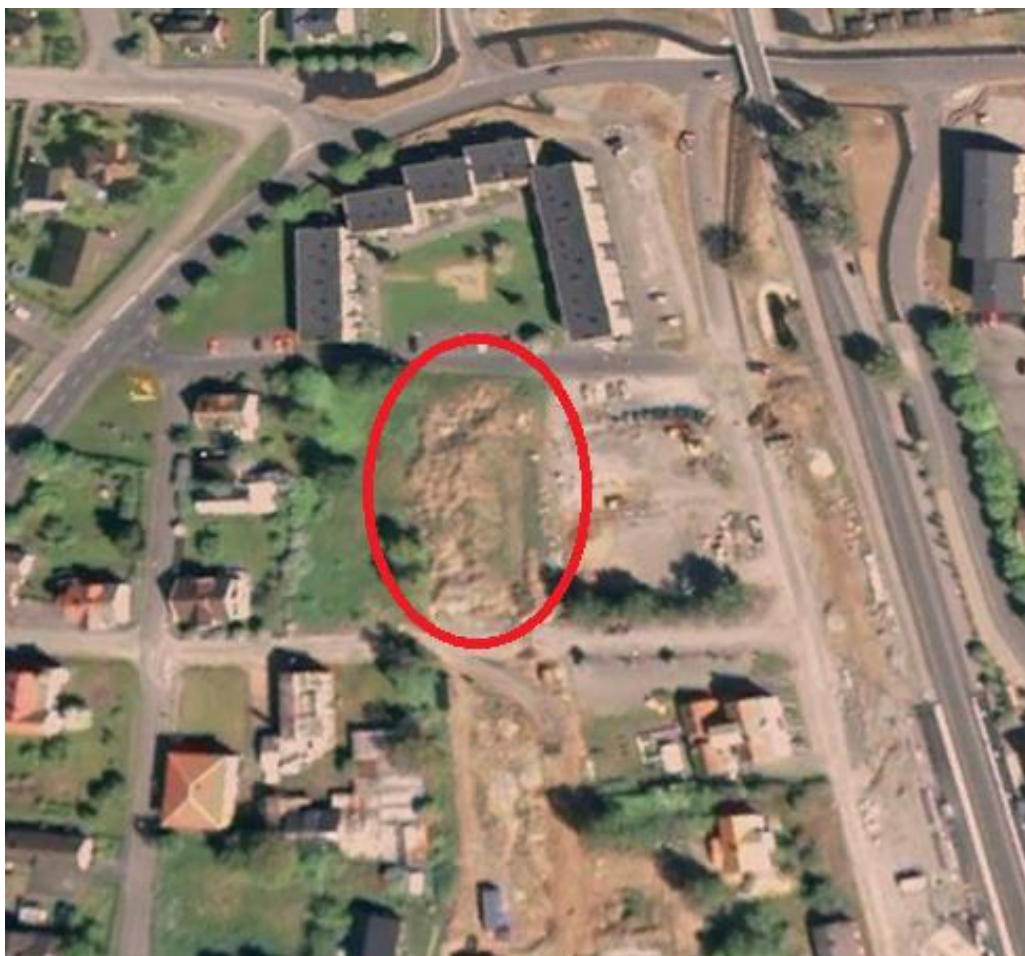
Masshantering har även bedrivits inom Smultronet 2 och 3 under senare år. I flygfoto från år 2006, i samband med exploateringen av Smultronet 3, syns upplag av massor centralt inom området, se Figur 5. Sannolikt rör det sig om fyllnadsmassor av sämre teknisk kvalitet som schaktats bort vid grundläggning av flerbostadshuset på Smultronet 3.

Figur 5. Flygfoto från år 2006. Exploatering av Smultronet 3 pågår och masshantering bedrivs inom de centrala delarna av undersökningsområdet (röd ring).

Efter granskning av terrängkartor görs bedömningen att fyllnadsmassorna sannolikt ligger kvar inom området. Massor har även använts för terrassering i västra delen av Smultronet 3. Dessa massor kan potentiellt vara förorenade av den historiska verksamheten som bedrivits på Smultronet 3.

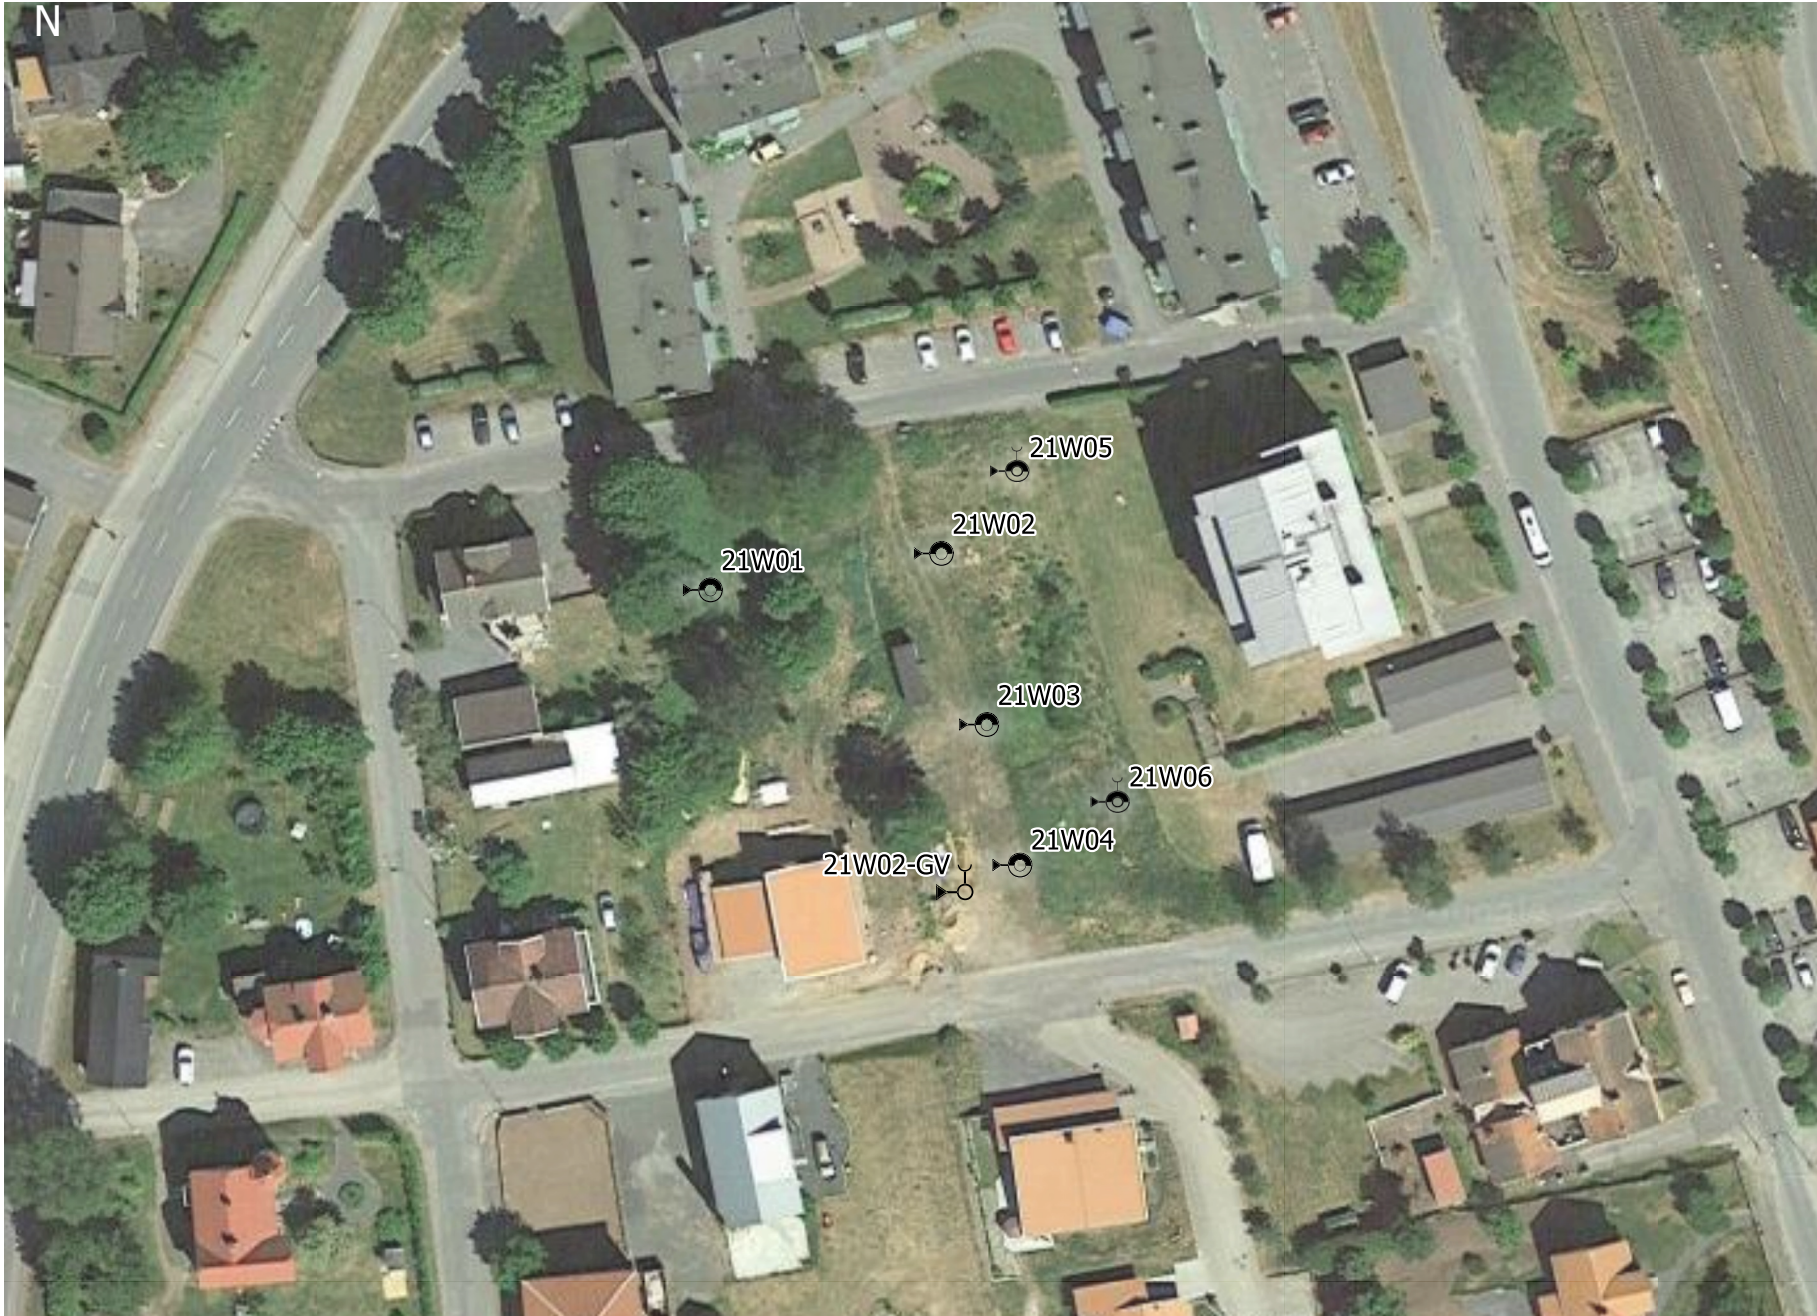
Miljöteknisk Markundersökning - Smultronet 2 m.fl.

Provpunkternas lägen framgår av ritning i Bilaga 7.
