VAGGERYDS
KOMMUN

Kulturmiljöutredning kommunala kulturmiljöer Vaggeryds kommun

Dnr. KS 2023/212

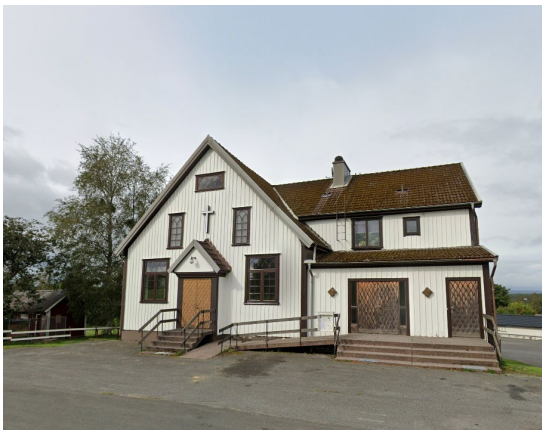
Missionshus. Byggnaden är uppförd 1935 och innehåller två samlingssalar samt en bostadslägenhet. Byggnaden är två våningar hög och uppförd i vinkel. Fasaden är symmetrisk och klädd med vit locklistpanel. Sadeltak är belagt med bruna betongpannor.

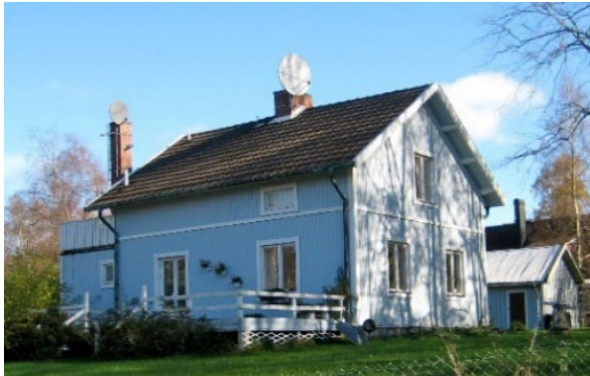
Ängslund. Uppförd i början av 1900-talet. Huset var ursprungligen fattighus till socknens invånare. Senare har olika affärsverksamheter inrymts i byggnaden som lanthandel och cykelaffär. Numera privatbostad.

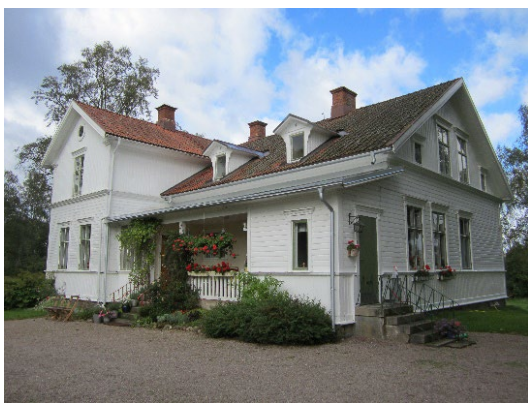
Bostad uppförd 1903. Bostaden har tidigare varit pensionat. Huset är en och en halv våning högt och har en L-formad grundplan. I vinkeln finns en veranda. Fasaden är klädd med vit fasspontad panel och taket är täckt med röda betongplattor.

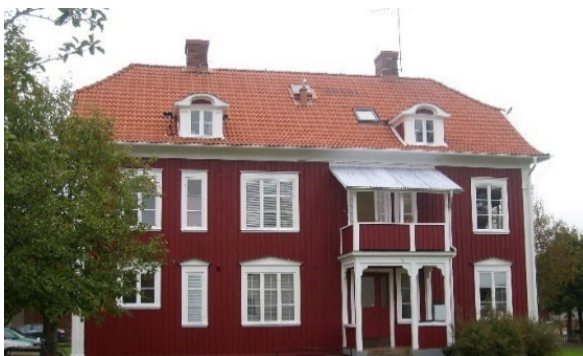
Tvåvåningsbyggnad, uppförd mellan 1910–20 som läkarstation, inrymmer idag kulturskola. Stomme av plank, fasad av faluröd locklistpanel med vita hörnkedjor, fönsteromfattningar och profilerad takgesims. Mansardtak med brutna gavelspetsar, täckt med tvåkupigt rött tegel. På tomten finns ett uthus/garage uppförd av regelverk med faluröd locklistpanel och rött tegeltak.

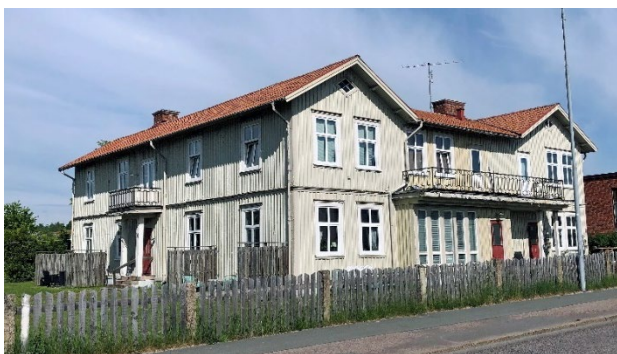
Flerfamiljshus uppförd av regelverk år 1907. Byggnaden är U-formad, två våningar hög och klädd med grå locklistpanel. På sadeltaket ligger tvåkupigt rött tagel.

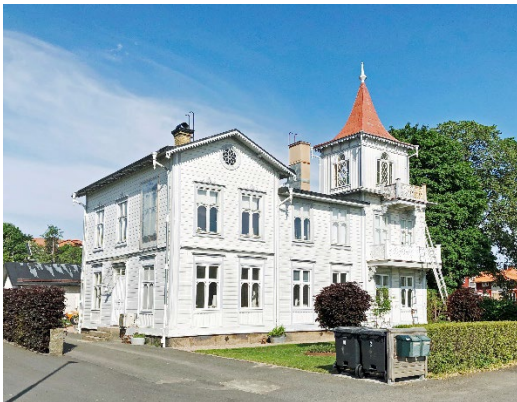
Byggnad uppförd 1880–81. Byggherre, Robert Malmqvist, fotograf. Bostadshus i två våningar. Fasad av beige liggande fasspontpanel. Rött plåttak. Byggnaden är asymmetrisk med frontespis, hörntorn och balkonger. Byggnaden är välbevarad i dess ursprungliga form och karaktär. Särskilt värdefulla detaljer utgör det fyrkantiga tornet och de i trä uttrycksfullt snidade balkongerna och fönstersättningarna.

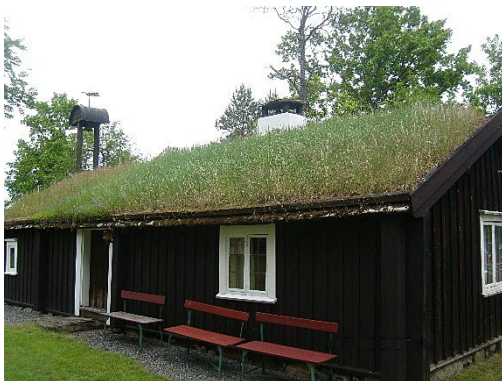
Bengtsbostugan, enkelstuga med farstukammare. Uppförd på 1700-talet i Starrike och hitflyttad 1936. Fasad av träpanel. Korsknutar. Sadeltak täckt med torv.

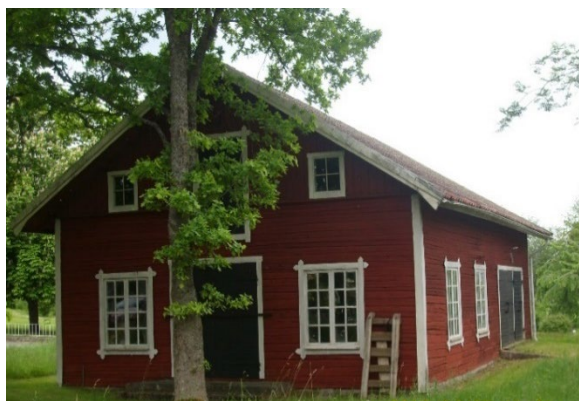
Vagnmuseum. Byggnad i en våning. Fasad av röda timmer, vita snickerier och gråsvarta portar. Sadeltak med enkupigt tegel.

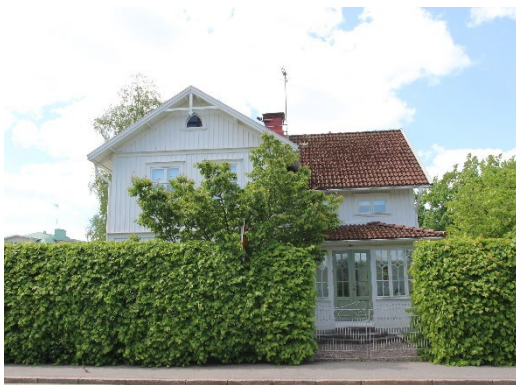
Bostadshus i vinkel, två våningar. Uppförd av timmer och plank 1907. Fasad av vit locklistpanel. Sadeltak med rött tvåkupigt tegel. Profilerat mittvåningsband. Byggnaden är renoverad. Trästaket och växthus ingår i kulturmiljön. Växthuset har fönster från gamla Missionskyrkan i Vaggeryd.

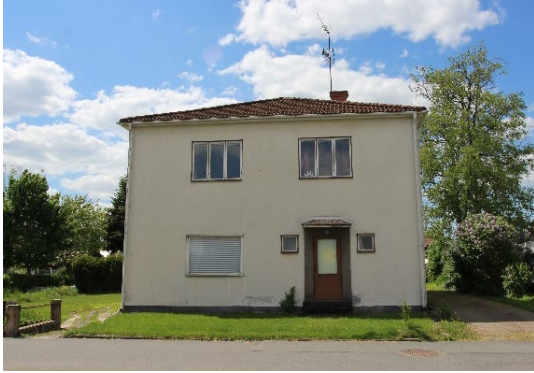
På tomten finns ett bostadshus, två våningar högt med slätputsad vit fasad. Byggnaden är försedd med pyramidtak som är belagt med bruna betongpannor. Huset har en funktionalistisk prägel med kubisk byggnadsvolym och treluftsfönster. Sparsamt med dekorativa detaljer.
