VAGGERYDS  
KOMMUN

# Kulturmiljöutredning

## kommunala kulturmiljöer i Vaggeryds kommun

Dnr. KS 2023/212

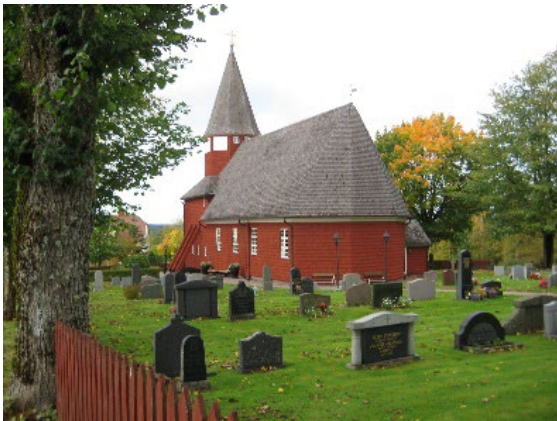
Bondstorps kyrka är ett kyrkligt kulturminne och är skyddad enligt såväl plan- och bygglagen (PBL) som kulturmiljölagen (KML).

Klassificering: Byggnadsminne (KML 3 kap).

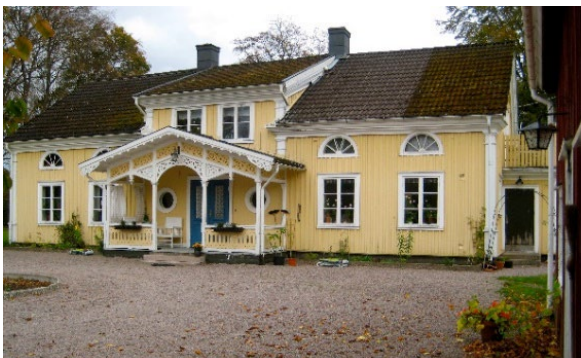
Huvudbyggnad i senempire, uppförd 1840 och två flygelbyggnader med garage och gäststuga. Huvudbyggnaden är en och en halv våning hög och har en fasad med gul locklistpanel. Fasaden är symmetriskt komponerad kring en mittaxel. Veranda i sirligt lövsnickeri. På sadeltaket ligger svarta betongpannor.

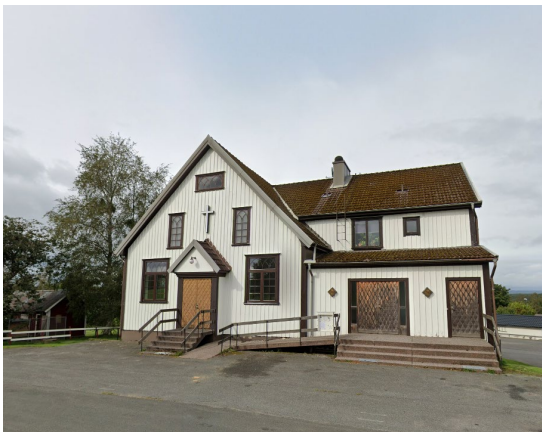
Missionshus. Byggnaden är uppförd 1935 och innehåller två samlingssalar samt en bostadslägenhet. Byggnaden är två våningar hög och uppförd i vinkel. Fasaden är symmetrisk och klädd med vit locklistpanel. Sadeltak är belagt med bruna betongpannor.

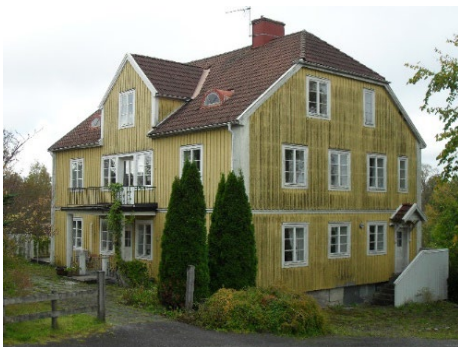
### Sjöborg 1:7

I byn ligger även ett värdshus, före detta pensionat. Byggnaden uppfördes 1931 och hade tolv gästrum. Byggnaden har en två våningar hög stomme i trä, utvändigt klädd med gul locklistpanel. Fasaden är symmetriskt uppbyggd kring en mittaxel med entré, balkong och frontespis. Sadeltaket har avvalmade gavelspetsar och är täckt med rött tvåkupigt tegel.

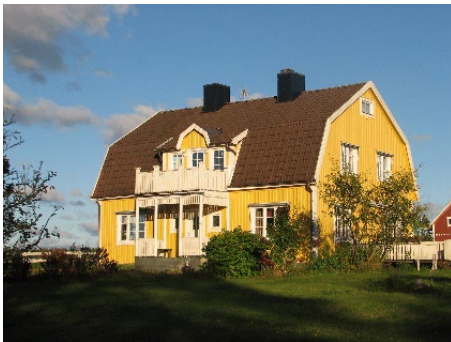
En gårdsbildning som består av ett bostadshus från 1929, en flygel från 1850 samt en paradladugård från 1935.

Huvudbyggnaden består av en och en halv våning med locklistpanel. Mansardtak med tegel.

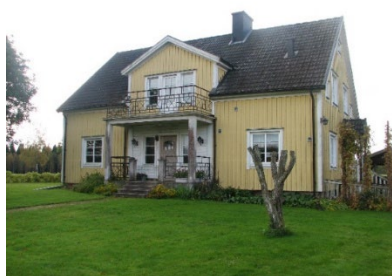
### Bäck 1:1

På gården Bäck 1:1 finns ett flyttat, men välbevarat bostadshus som är ursprungligen är byggt 1846. Den äldre mangårdsbyggnaden är renoverad vid flera tillfällen, men har kvar kulturhistoriska värden. Huset har en två våningar hög stomme av timmer och ett sadeltak belagt med enkupigt rött tegel. Fasaden är symmetriskt grupperad kring en mittaxel med farstukvist i lövsnickerier och dekorationer samt klädd med gul locklistpanel.

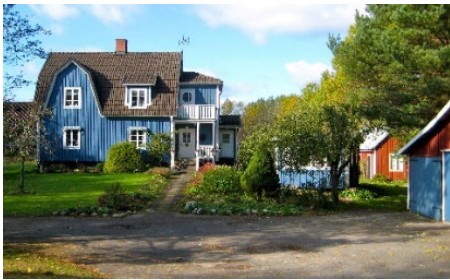
### Eksta 3:11

Byggnad, bostad från 1931. Huset har två våningar och har en fasad av locklistpanel.

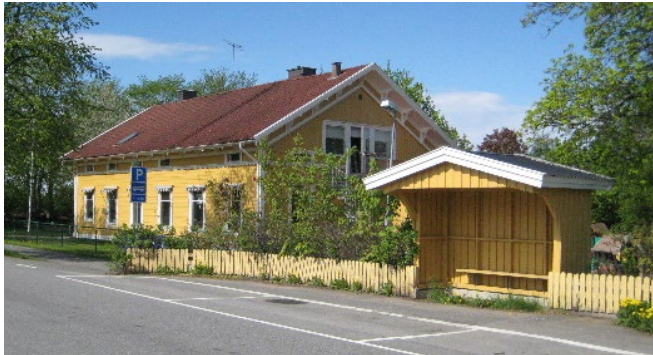
Huvudbyggnaden är en och en halv våning hög. Byggnadens trästomme är klädd med gul liggande fasspontpanel och med stående panel gavelsidornas övre våning. Sadeltak belagt med röda betongpannor.

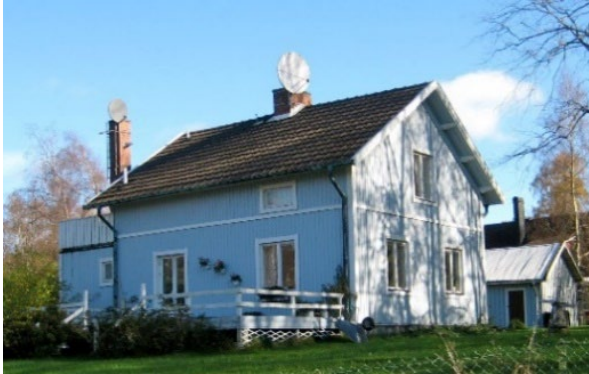
Ängslund. Uppförd i början av 1900-talet. Huset var ursprungligen fattighus till socknens invånare. Senare har olika affärsverksamheter inrymts i byggnaden som lanthandel och cykelaffär. Numera privatbostad.

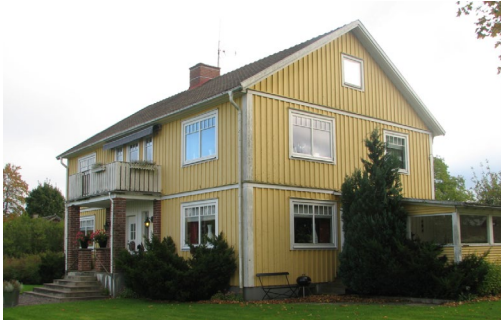
## Bondstorp 2:9, Bondstorps Klockaregård 1

Byggnad i två våningar. Uppförd på 1960-talet. Fasad av locklistpanel. Våningsband. Sadeltak med betongpannor.

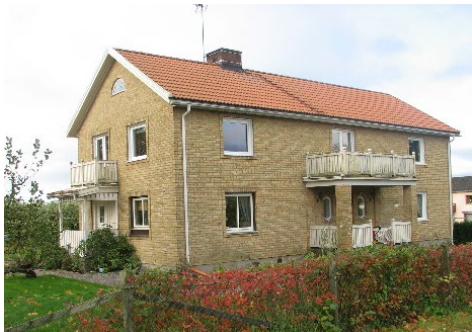
## Klockaregården 1:16, Bondstorps Klockaregård 2

Fasad av tegel och sadeltak av tegel. Uppförd 1867. Byggnaden har flyttats från norra sidan av Måsarpsvägen till byns sydöstra del. I huset har tidigare varit affärsverksamhet och poststation. Numera bostadshus.

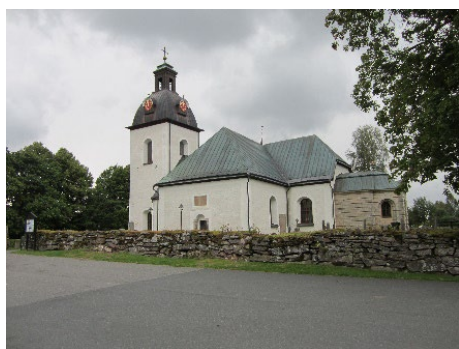
Den ursprungliga utformningen och uppförandet av kyrkan är okänt. Äldre murrester, fragment av medeltida målningar indikerar att kyrkan kan varit en del av ett tidigare belagt nunnekloster i Byarum. Klostret som tillhörde cistercienserorden flyttades på 1200-talet till Sko, Håbo kommun. Kyrkan bestod före 1758 av ett litet låghus i sten utan torn. Detta år uppfördes ett absidformat kor och 1766 fick kyrkan en korsformig plan genom att två sidoskepp uppfördes. Mellan åren 1784 och 1786 uppfördes två västtorn varav det första rasade under byggnadsarbetet. Kyrkan har senare blivit restaurerad vid flera tillfällen.

Byarums kyrka är ett kyrkligt kulturminne och är skyddad enligt kulturmiljölagen (KML 4 11, 12 §§). KML 4 kap. såväl som plan- och bygglagen (PBL 8 kap 13 §).

Klassificering: Byggnadsminne (KML 3 kap).

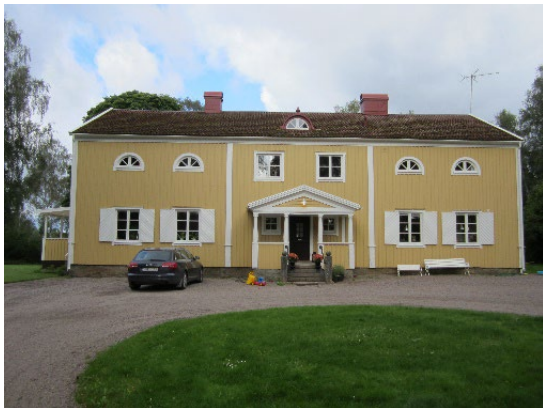
Fasaden är indelad i tre delar med hjälp av fyra knutlådor, i den mittersta delen finns en snickeriförsedd farstukvist och två rektangulära fönster. De två övriga delarna har två rektangulära fönster i bottenplanen och två lunettfönster i övervåningen. Fasaden är klädd med gul locklistpanel. Sadeltak täckt med röda betongpannor.

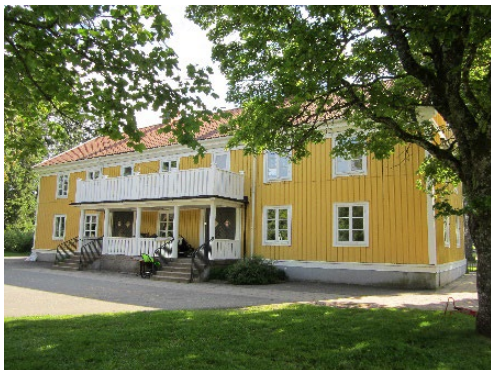
Mitt emot kyrkan ligger före detta sockenstugan och den nuvarande skolan. Byggnaden är uppförd 1840 med en salar för sockenstämmorna, prästkammare och fruntimmersrum. De senare användes före och efter högmässan.

Vidare innehöll byggnaden bostäder för klockare, organist och skolmästare samt en skollokal och utrymme för barnmorskan. 1947 startade Byarums skola i huset. Byggnaden har en stomme av timmer som är två våningar hög. Fasaden är klädd med gul locklistpanel och har ett symmetriskt utförande med sju fönsteraxlar. I fasadens mitt finns en veranda. Byggnaden är försedd med ett tegeltäckt sadeltak. Huset har till stora delar bibehållit dess ursprungliga arkitektur och karaktär.

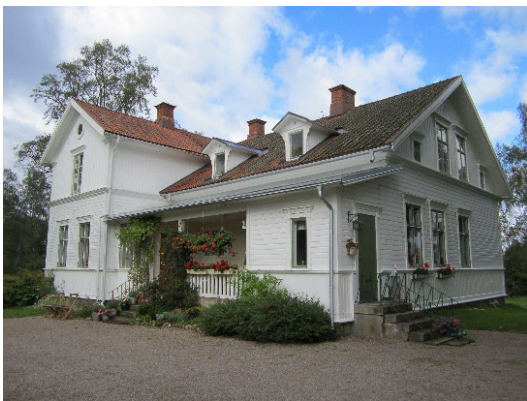
Bostad uppförd 1903. Bostaden har tidigare varit pensionat. Huset är en och en halv våning högt och har en L-formad grundplan. I vinkeln finns en veranda. Fasaden är klädd med vit fasspontad panel och taket är täckt med röda betongplattor.

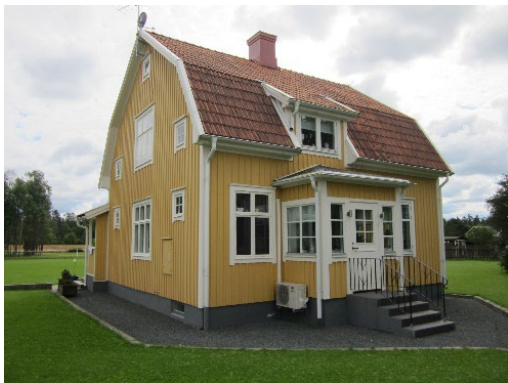
Gärahov 1:10, Lagastigen 30

Benämnd Bylund. Byggnad från 1924, en och en halv våning. Tillbyggd veranda.

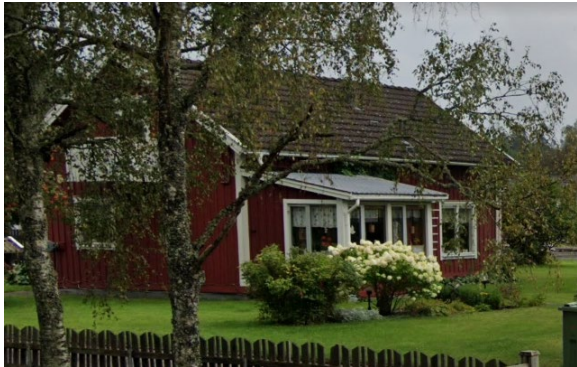
## Gärahov 1:12, Lagastigen 28

Bostadshus, en och en halv våning. Tillbyggd veranda.

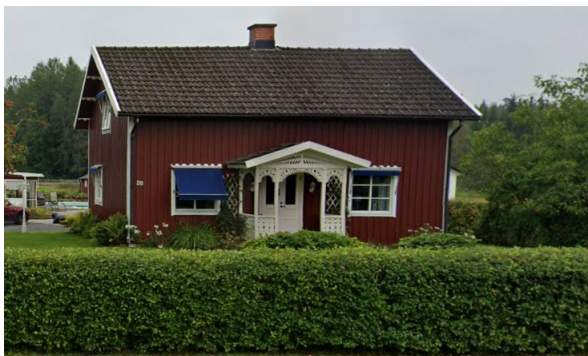
## Gärahov 1:11, Lagastigen 26

Bostadshus, en våning.

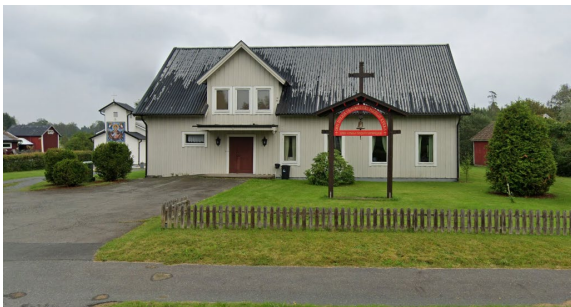
### Gärahov 1:13, Lagastigen 24

Frikyrkobyggnad. En och en halv våning. Serbisk Ortodoxa församlingen. före detta Filadelfia.

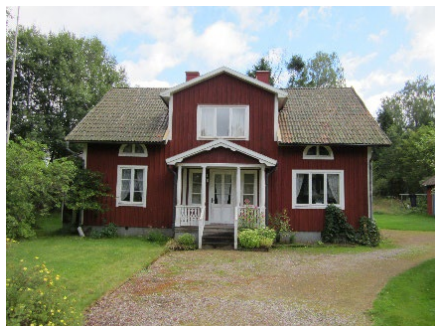
Gärahov 1:18

Byggnad från 1928, en och en halv våning. Huset användes av försvaret under andra världskriget. Byggnaden är restaurerad 1948.

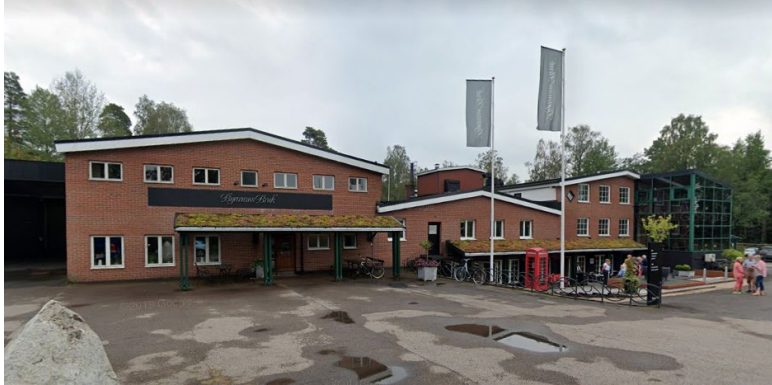
Byarums bruk är beläget i samhällets sydöstra del. Bruket som grundades 1945 hade från början sin verksamhet förlagd till en äldre cykelverkstad i området. Byarums bruk är ett av Sveriges sista lokala gjuterier.

Industribyggnaden är klass 2 i dokumentationen Kulturhistoriska industrimiljöer i Jönköpings län, 1998, länsstyrelsen i Jönköpings län.

Klassificering: Högt allmänt bebyggelsevärde (PBL 8:17).

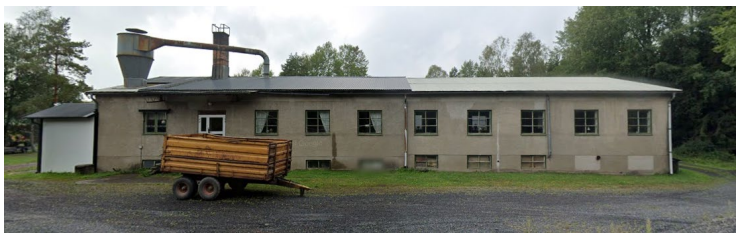
## Gärahov 1:21, före detta Byarums Snickerifabrik

Byarums snickerifabrik ligger i samhällets östra del, i närheten av Byarums bruk. Byggnaden uppfördes ursprungligen 1945–46. Verksamheten startade året därpå, 1947. Snickerifabriken har genom åren utökats med flera byggnadskroppar. Trots förändringarna är fasaden förhållandevis väl bibehållen.

På fastigheten står även ett virkeslager som med en faluröd locklistpanel för tankarna till jordbrukets traditionella ekonomibyggnader.

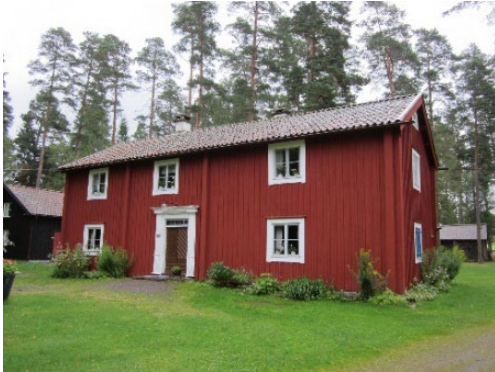
Mangårdsbyggnad, parstuga, två våningar. Byggnaden är från 1800-talets första hälft. Hitflyttad från Rumlaborg, Nydala.

Klassificering: Särskilt värdefull bebyggelse (PBL 8:13).

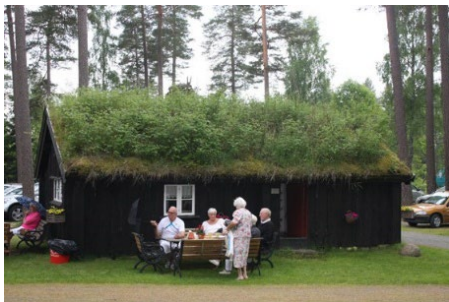
Enkelstuga. En våning. Torvtak, på korrugerad plåt. Byggnad från 1700-talets första hälft. Hitflyttad från Dalabäcken.

Klassificering: Särskilt värdefull bebyggelse (PBL 8:13).

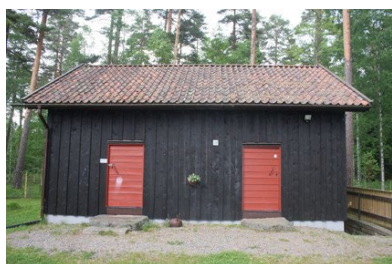
Bod, hitflyttad 1991. Uppförd av timmer med fasad av locklistpanel. Sadeltak med tegel.

Klassificering: Särskilt värdefull bebyggelse (PBL 8:13).

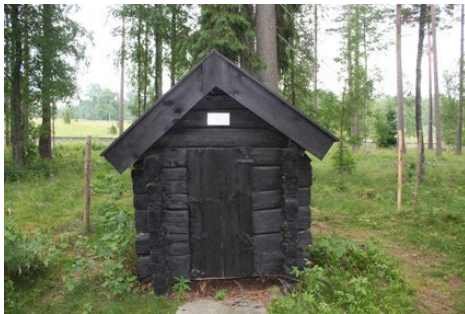
Avträde, troligen från 1700-talet. Hitflyttad från Målen. Uppförd av timmer. Sadeltak med enkupigt tegel.

Klassificering: Särskilt värdefull bebyggelse (PBL 8:13).

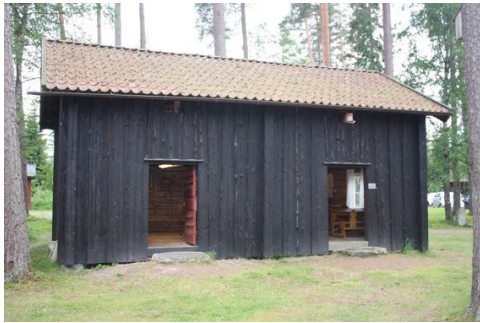
Bod, troligen från 1700-talet. Hitflyttad från Rastad, Krängshult. Byggnaden är en tvillingbod, Uppförd av timmer och med fasad av brädpanel.

Klassificering: Särskilt värdefull bebyggelse (PBL 8:13).

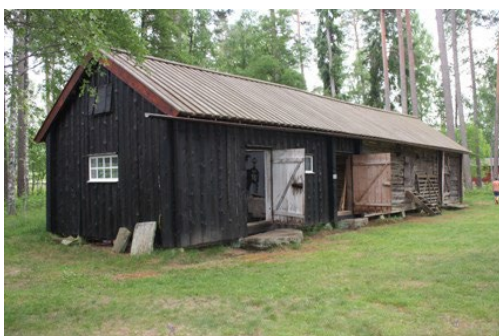
Ladugård, troligen från 1700-talet. Hitflyttad från Hägnen, Mosshult. Uppförd av timmer och fasad med brädpanel. Sadeltak med bräder. Trälucka till trösklogen. Fristående tröskvandring.

Klassificering: Särskilt värdefull bebyggelse (PBL 8:13).

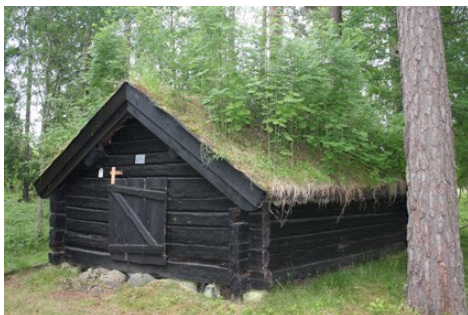
Smedja, från 1760-talet. Hitflyttad från Gräsö, Bondstorp. Uppförd av timmer. Sadeltak med torv, på platonmatta.

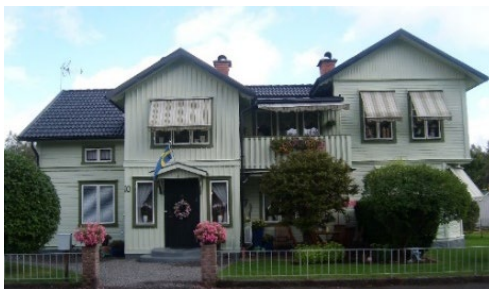
#### Gärsen 7. Kaffegatan 10

Byggnaden benämns Berghem. Bostadshus, en och en halv våning. Uppförd av timmer 1900. Fasad av grå locklist- och liggande fasspontpanel. Sadeltak beklädd med bruna betongpannor.

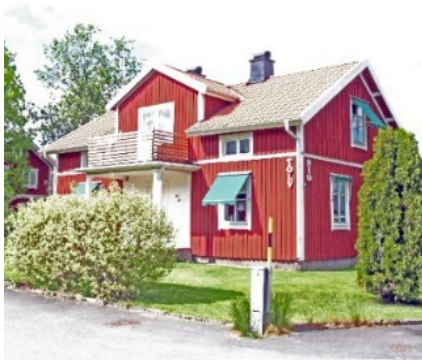
### Malen 7, Kaffegatan 12

Bostadshus, en och en halv våning. Uppförd 1910–12. Fasad av locklistpanel. Sadeltak med svarta betongpannor.

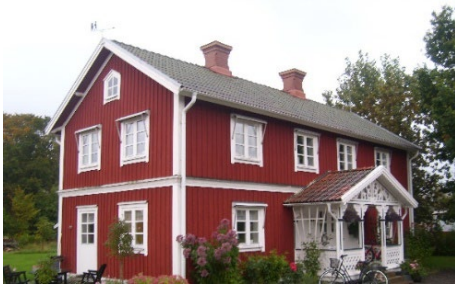
Malen 12, Kaffegatan 14

Byggnaden, T-formad i två våningar. Uppförd 1898. Fasad av locklistpanel. Sadeltak.

Klassificering: Högt allmänt bebyggelsevärde (PBL 8:17).

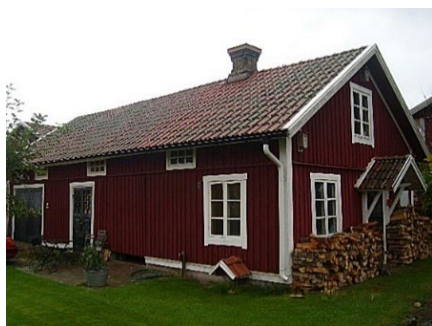
Uthus, en våning. Uppförd 1919. Fasad med faluröd locklistpanel. Sadeltak, klädd med rött tegel. Välbevarade äldre dörrar och fönster.

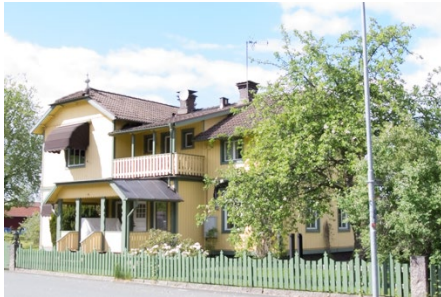
## Malen 9, kaffegatan 16

Bostadshus, en och en halv våning. Uppförd av plank 1934. Fasad av gul locklistpanel. Brutet tak med svarta betongpannor.

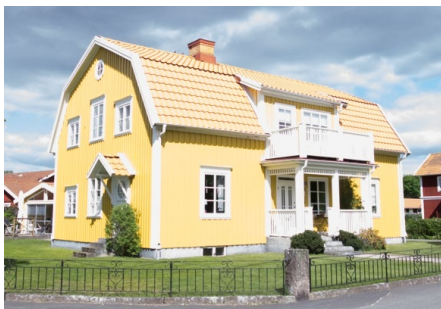
## Iden 4, Kaffegatan 18

Bostadshus, uppförd av plank 1907. Fasad av gul fasspontpanel. Taket är täckt av tegel.

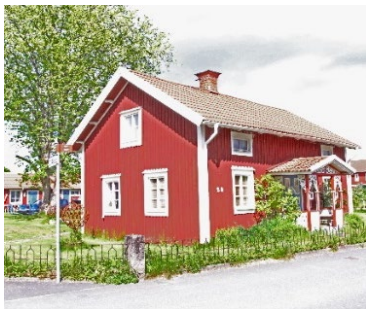
Pålen 1:8, Kaffegatan 20

Byggnaden benämns Ljungkvists. Bostadshus, en och en halv våning. Uppförd av timmer omkring 1890. Fasad av faluröd locklistpanel. Sadeltak med röda betongpannor. Öppen farstukvist med lövsågeridekor.

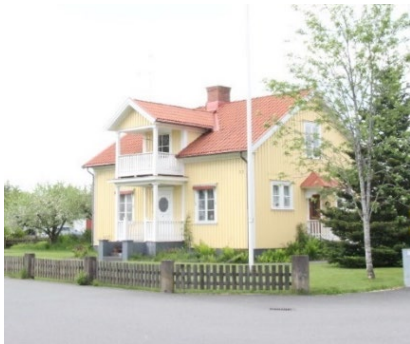
### Gäddan 13, Kaffegatan 22

Bostadshus, en och en halv våning. Uppförd 1934 av plank. Fasad av gul locklistpanel. Sadeltak med tvåkupigt rött tegel. Frontespis och balkong.

Byggnad, en och en halv våning  
Fasad, stående gul locklistpanel med vita knutbrädor  
Fönstersättning och fönsterformat  
Frontespis och balkong, sadeltak med tegel och räcken med lövsnideri  
Dörrsättning och dörrformat  
Takform, sadeltak med tegel

Klassificering: Högt allmänt bebyggelsevärde (PBL 8:17).

k1. Byggnaden ska bibehållas till sin karaktär avseende volym, proportioner, fönstersättning, material och materialbehandling samt detaljeringsnivå.

k2. Eventuella förändringar ska utföras så varsamt att byggnadens kulturhistoriska, historiska, byggnadstekniska, arkitektur, karaktärsdrag, miljömässiga och konstnärliga värden ska beaktas och bevaras.

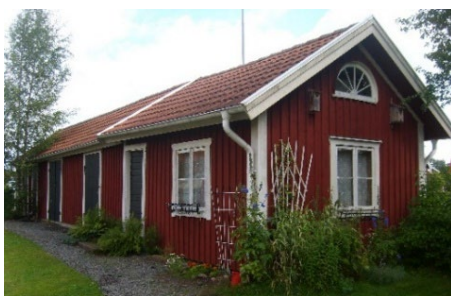
## Gäddan 13, Kaffegatan 22

Förråd, före detta bostad. Uppförd 1934. En våning. Fasad av stående faluröd locklistpanel. Sadeltak med tegel.

Byggnad, en våning  
Fasad, stående faluröd locklistpanel med vita knutbrädor  
Fönstersättning och fönsterformat  
Dörrsättning och dörrformat  
Takform, sadeltak med tegel  
Klassificering: Högt allmänt bebyggelsevärde (PBL 8:17)

k1. Byggnaden ska bibehållas till sin karaktär avseende volym, proportioner, fönstersättning, material och materialbehandling samt detaljeringsnivå.

k2. Eventuella förändringar ska utföras så varsamt att byggnadens kulturhistoriska, historiska, byggnadstekniska, arkitektur, karaktärsdrag, miljömässiga och konstnärliga värden ska beaktas och bevaras.

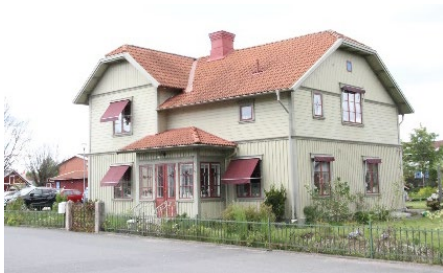
## Gäddan 12, Kaffegatan 24

Bostadshus, två våningar. Uppförd av timmer omkring 1880. Fasad av locklistpanel. Sadeltak med brutna gavelspetsar, rött tvåkupigt tegel.

Byggnad, två våningar  
 Fasad, stående locklistpanel  
 Våningslistor och gavellister, profilerade i trä  
 Fönstersättning och fönsterformat  
 Fönsteromfattningar  
 Frontespis, brutet tak med tegel  
 Veranda, inglasad, tak med tegel  
 Dörsättning och dörrformat  
 Dörromfattningar  
 Takform, sadeltak med tegel

Klassificering: Högt allmänt bebyggelsevärde (PBL 8:17).

k1. Byggnaden ska bibehållas till sin karaktär avseende volym, proportioner, fönstersättning, material och materialbehandling samt detaljeringsnivå.

k2. Eventuella förändringar ska utföras så varsamt att byggnadens kulturhistoriska, historiska, byggnadstekniska, arkitektur, karaktärsdrag, miljömässiga och konstnärliga värden ska beaktas och bevaras.

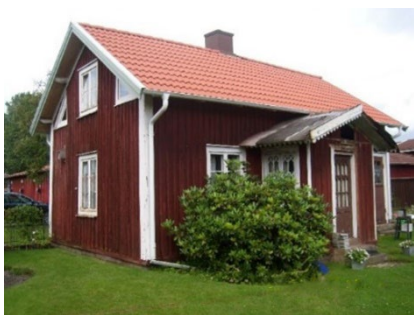
Gäddan 12, Kaffegatan 24

Bostadshus, en och en halv våning. Fasad av locklistpanel. Sadeltak med rött tvåkupigt tegel.

Klassificering: Högt allmänt bebyggelsevärde (PBL 8:17).

k1. Byggnaden ska bibehållas till sin karaktär avseende volym, proportioner, fönstersättning, material och materialbehandling samt detaljeringsnivå.

k2. Eventuella förändringar ska utföras så varsamt att byggnadens kulturhistoriska, historiska, byggnadstekniska, arkitektur, karaktärsdrag, miljömässiga och konstnärliga värden ska beaktas och bevaras.

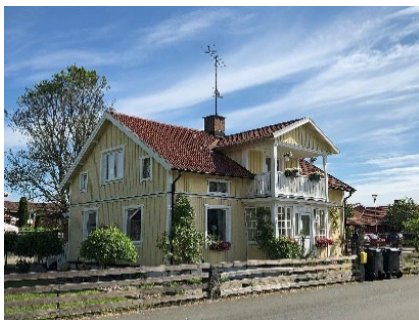
### Gäddan 6, Kaffegatan 28

Bostadshus, en och en halv våning. Uppförd av timmer omkring 1900. Fasad av gul locklistpanel. Sadeltak med tvåkupigt rött tegel. Frontespis och balkong.

Byggnad, en till en halv våningar  
Fasad, stående panel  
Våningslist, profilerad i trä  
Fönstersättning och fönsterformat  
Fönsteromfattningar  
Frontespis, sadeltak med tegel  
Balkong, träräcken  
Veranda, inglasad  
Dörrsättning och dörrformat  
Dörromfattningar  
Takform, sadeltak med tegel

Klassificering: Högt allmänt bebyggelsevärde (PBL 8:17).

k1. Byggnaden ska bibehållas till sin karaktär avseende volym, proportioner, fönstersättning, material och materialbehandling samt detaljeringsnivå.

k2. Eventuella förändringar ska utföras så varsamt att byggnadens kulturhistoriska, historiska, byggnadstekniska, arkitektur, karaktärsdrag, miljömässiga och konstnärliga värden ska beaktas och bevaras.

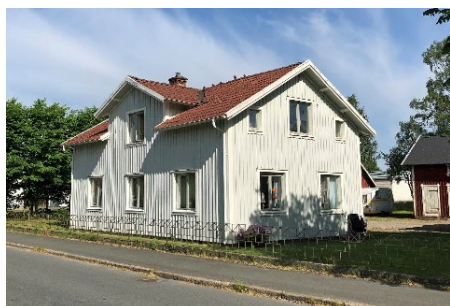
### Gäddan 11 Kaffegatan 30

Bostadshus, en och en halv våning. Uppförd av timmer 1892. Fasad av gråmålad stående panel. Sadeltak av rött tvåkupigt tegel. Frontespis.

Byggnad, en och en halv våning  
Fasad, locklistpanel  
Fönstersättning och fönsterformat  
Fönsteromfattningar  
Frontespis, sadeltak med tegel  
Dörrsättning och dörrformat

Dörromfattningar  
Takform, sadeltak med tegel

Klassificering: Högt allmänt bebyggelsevärde (PBL 8:17).

k1. Byggnaden ska bibehållas till sin karaktär avseende volym, proportioner, fönstersättning, material och materialbehandling samt detaljeringsnivå.

k2. Eventuella förändringar ska utföras så varsamt att byggnadens kulturhistoriska, historiska, byggnadstekniska, arkitektur, karaktärsdrag, miljömässiga och konstnärliga värden ska beaktas och bevaras.

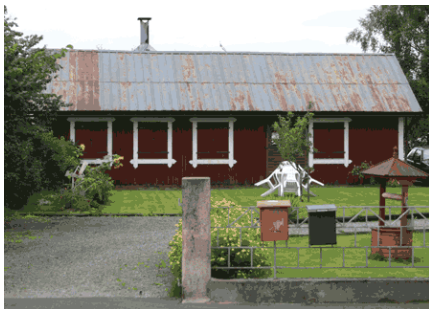
### Smedja

På gården finns en smedja som tidigare har använt för tillverkning av hästdon. I byggnaden finns verktyg och maskiner bevarade från den tidigare verksamheten. Bygganden är sannolikt uppförd på den senare delen av 1800-talet.

Byggnad, en våning  
Fasad, faluröda stående brädor  
Fönstersättning och fönsterformat  
Fönsteromfattningar  
Dörrsättning och dörrformat  
Dörromfattningar  
Takform, sadeltak med plåt

Klassificering: Högt allmänt bebyggelsevärde (PBL 8:17).

k1. Byggnaden ska bibehållas till sin karaktär avseende volym, proportioner, fönstersättning, material och materialbehandling samt detaljeringsnivå.

k2. Eventuella förändringar ska utföras så varsamt att byggnadens kulturhistoriska, historiska, byggnadstekniska, arkitektur, karaktärsdrag, miljömässiga och konstnärliga värden ska beaktas och bevaras.

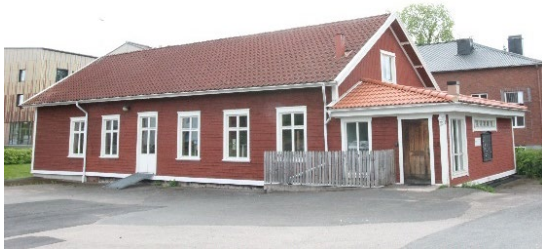
## Gästgivargatan 8, Kaffegatan 21

På tomten finns NTO-logen uppförd 1904. Byggnadsstommen består av regelverk och fasaden är klädd med liggande röd fasspontpanel. På taket ligger tvåkupigt rött tegel. Byggnaden har rektangulär plan och är en våning hög.

Byggnad, rektangulär, en våning  
Fasad, liggande röd fasspontpanel  
Fönstersättning och fönsterformat  
Dörrsättning och dörrformat  
Takform, sadeltak med tegel

Klassificering: Högt allmänt bebyggelsevärde (PBL 8:17).

k1. Byggnaden ska bibehållas till sin karaktär avseende volym, proportioner, fönstersättning, material och materialbehandling samt detaljeringsnivå.

k2. Eventuella förändringar ska utföras så varsamt att byggnadens kulturhistoriska, historiska, byggnadstekniska, arkitektur, karaktärsdrag, miljömässiga och konstnärliga värden ska beaktas och bevaras.

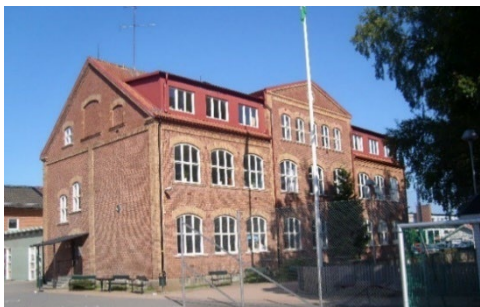
### Hjorten 1. Skolgatan 28

Skolbyggnad i två och en halv våning, uppförd 1914 av tegel. Fasad i rött tegel med mönstermurade partier i gult tegel. Frontespis. Sadeltak med tvåkupigt rött tegel.

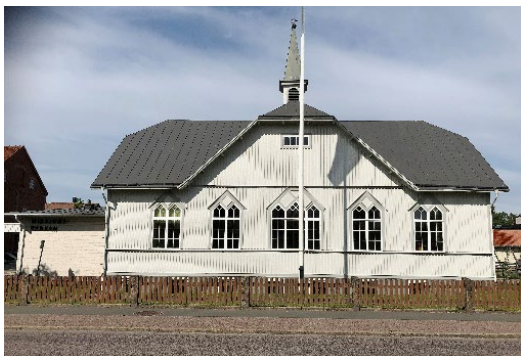
### Uttern 11, Storgatan 29

Missionshus i en och en halv våning, uppförd 1913 med plankstomme. Fasad av vit locklistpanel. Svart plåttak med brutna gavelspetsar. Takryttare i form av en mindre tornspira ovanpå taket. En envånings tillbyggnad från 1960-talet.

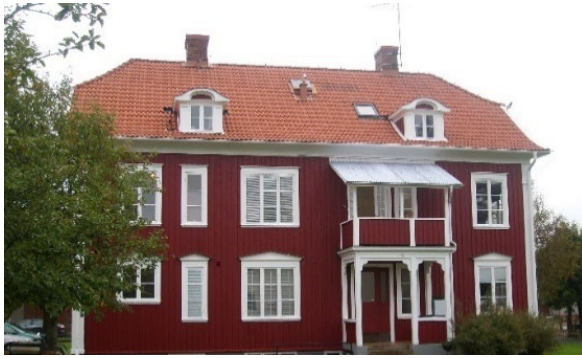
Tvåvåningsbyggnad, uppförd mellan 1910–20 som läkarstation, inrymmer idag kulturskola. Stomme av plank, fasad av faluröd locklistpanel med vita hörnkedjor, fönsteromfattningar och profilerad takgesims. Mansardtak med brutna gavelspetsar, täckt med tvåkupigt rött tegel. På tomten finns ett uthus/garage uppförd av regelverk med faluröd locklistpanel och rött tegeltak.

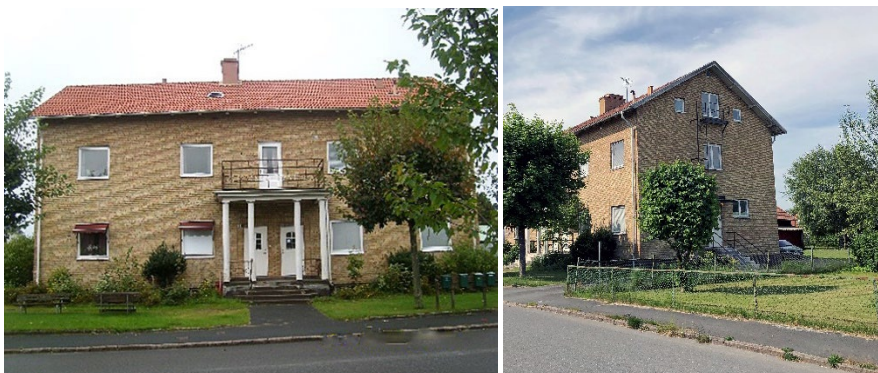
### Vesslan 3. Skolgatan 29

Byggnad, bostad två och en halv våningar. Uppförd på 1910-talet.

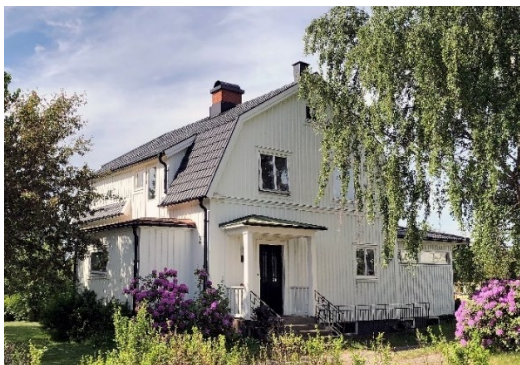
### Vesslan 5, Skolgatan 31

Byggnad, bostadshus, en och en halv våning.

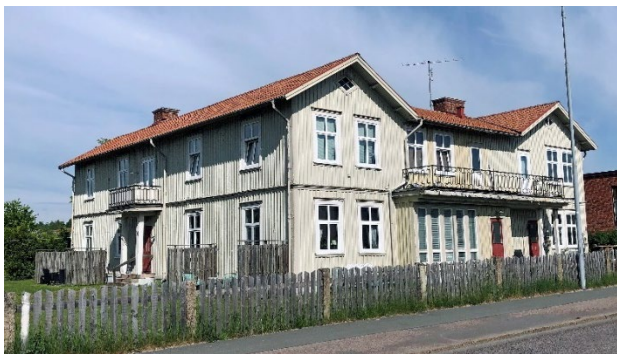
Flerfamiljshus uppförd av regelverk år 1907. Byggnaden är U-formad, två våningar hög och klädd med grå locklistpanel. På sadeltaket ligger tvåkupigt rött tagel.

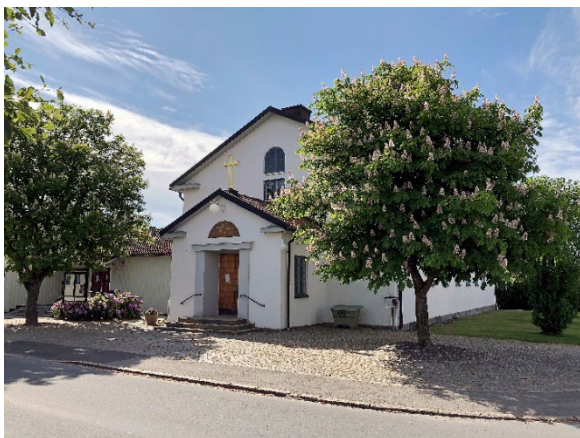
Byggnad, kyrkobyggnad. Uppförd 1976. Stomme av plank, fasad med vitmålad puts. Sadeltak med tegel.

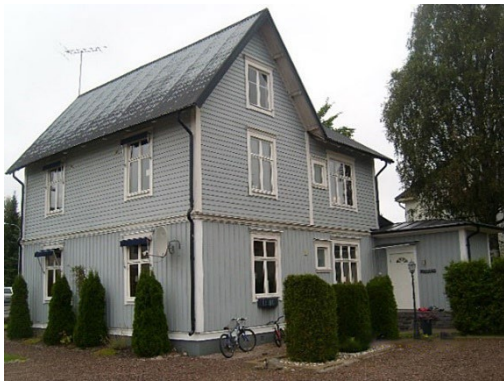
Bostadshus från 1923. Uppförd med stomme i regelverk. Byggnaden i två våningar hög. Fasad av grå locklistpanel samt försedd med ett svart plåtklätt sadeltak.

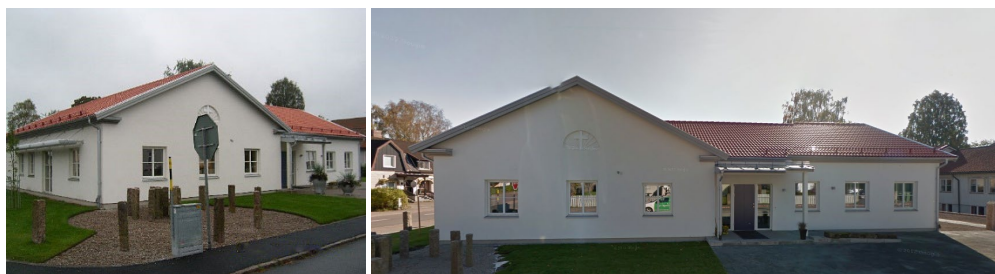
Kyrkobyggnad, uppförd av plank 1976. Vit spritputsfasad. Sadeltak med täckt rött tegel.  
Sockel av huggen sten.

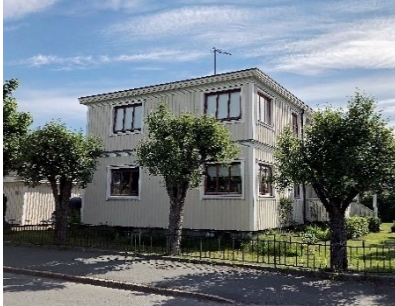
## Hjorten 4, Östra Vasagatan 18

Bostadshus i två våningar. Uppförd 1934. Byggnaden är uppförd av plank, två våningar högt och har en rektangulär plan. Fasaden är symmetriskt uppbyggd och försedd med stående lockpanel. Taket är flackt och täckt med tvåkupigt rött tegel.

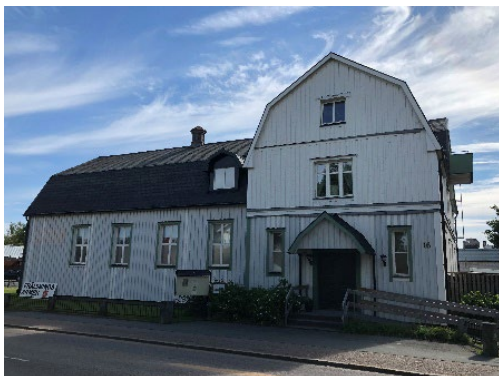
T-formad byggnad av plank, Frälsningsarméns lokaler. Byggnaden är en till två våningar hög med högt bruten takform. Taket är klätt med skiffer. Byggnaden är uppförd på 1920-talet.

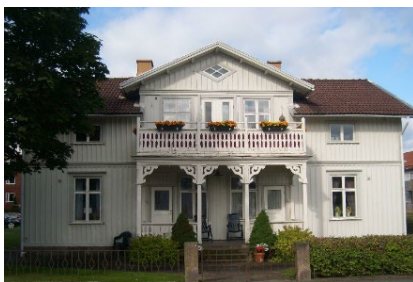
Bostadshus en och en halv våning. Uppförd 1907 av timmer. Fasad av vit locklistpanel.

Sadeltak av tvåkupigt rött tegel. Frontespis och öppen veranda med lövsågat räcke.

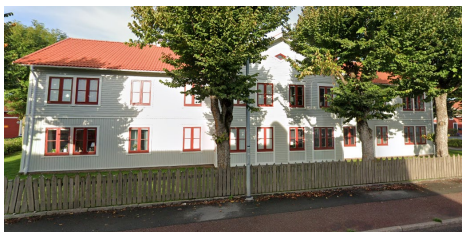
### Jupiter 7, Storgatan 13

Flerbostadshus i två våningar. Fasad med vit liggande och stående fasspontpanel. Frontespis. Våningsband. Sadeltak.

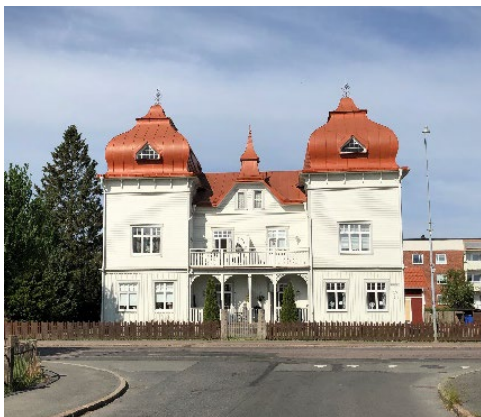
Affärs- och bostadshus i två våningar. Uppförd 1904 av plankstomme. Fasad av gråmålad fasspont- och locklistpanel. Byggnaden har en rikt formad takarkitektur med kraftiga, närmast lökkupolsliknande tornhuvor, vilka vilar på träkonsoler. Över mittaxeln är en lägre spetsig tornspira. Taket är täckt med röd falsad plåt.

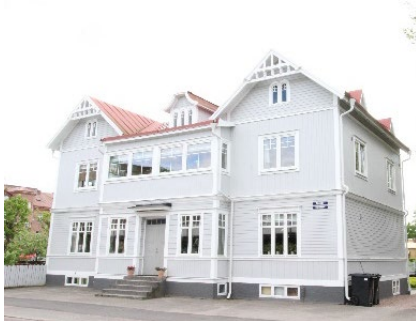
## Jupiter 9, Storgatan 9

Affärs- och bostadshus i två våningar. Uppförd 1907 med plankstomme. Fasad av vit stående och liggande fasspontpanel. Sadeltak med röd falsad plåt. Mot gatan dekorerade gavelpartier samt en indragen balkong.

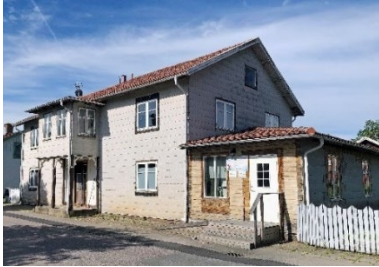
## Saturnus 7 Skolgatan 5

Bostadshus i två våningar. Uppförd av timmer 1880. Fasaden kläddes 1957 med grå eternit. Sadeltak med tvåkupigt rött tegel. Byggnaden är kraftigt ombyggd och även tillbyggd. I ett av gårdshusen har Frälsningsarmén haft sin möteslokal.

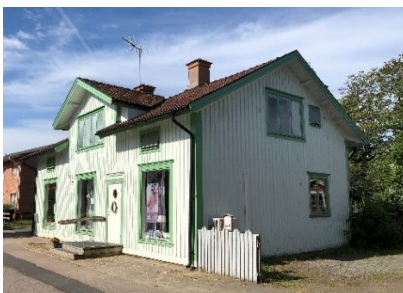
## Saturnus 8, Skolgatan 3

Affärs- och bostadshus i en och en halv våning. Uppförd 1898 av timmer. Fasad med grön locklistpanel. Sadeltak med röda betongpannor. Frontespis.

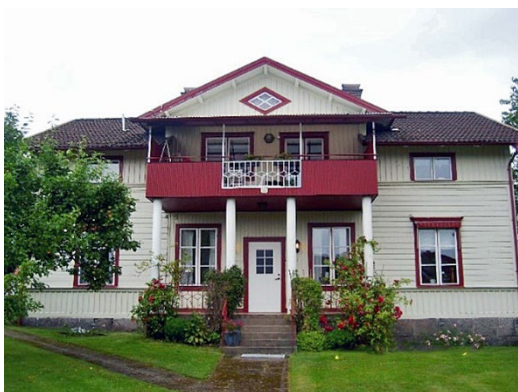
Bostadshus i tvåvåningar. Uppförd 1903 av timmer och benämnt Kristineborg. Fasad av beige locklistpanel samt liggande och stående fasspontpanel. Sadeltak med röd plåt. Mångkantigt trapphus, två våningar. Frontespis. Balkong med rött trästaket och smidesdetaljer.

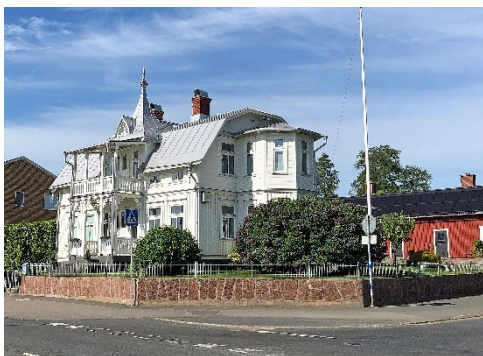
## Melonen 4, Idrottsgatan 10 – Trädgårdsgatan 7

Byggnaden kallas för Lilla Trädgård. Bostadshus i en och halv våning. Uppfört 1913–14 av timmer. Fasad av vit locklist- och liggande fasspontpanel. Grått plåttak. Mångkantigt trapptorn, två våningar. Frontespis, veranda och balkong. Byggnaden är flyttad till den nuvarande platsen. Gårdshuset uppfördes 1913 på den nuvarande platsen.

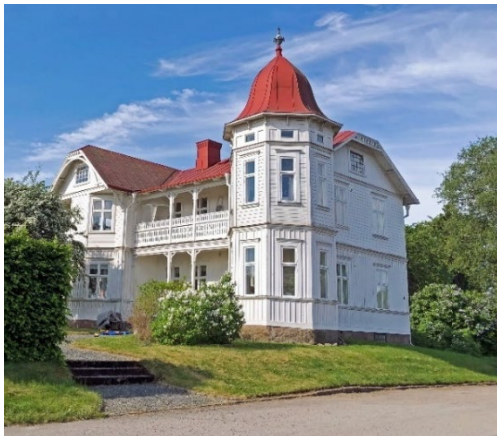
Byggnaden kallas för Tornhuset. Bostadshus, två våningar från 1914. Uppförd av plank, fasad av vit locklistpanel samt liggande och stående fasspontpanel. Rött plåttak. Mångkantigt trapptorn. Inbyggd veranda och balkong med lövsågat räcke.

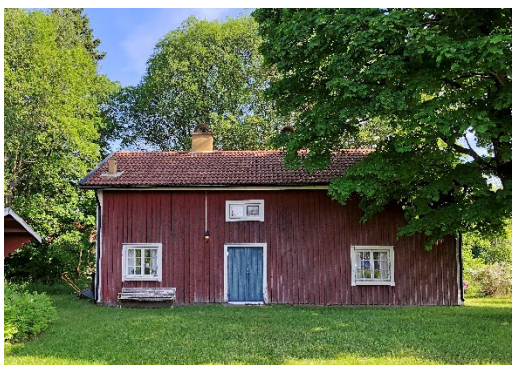
## Plommonet 8, Valdshultsvägen 18

Mangårdsbyggnad från 1800-talets början. Huset är en halv och en halv våning högt och består av timmer. Fasaden är klädd med röd locklistpanel. På taket ligger enkupigt tegel.

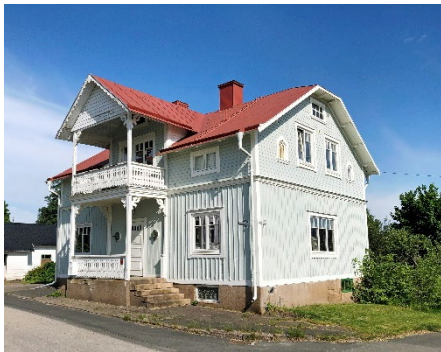
Byggnaden kallas för Nya Sörgården. Bostadshus i en och en halv våning. Huset är en och en halv våning. Uppfört 1915. Stommen är av plank och fasaden är klädd med vit locklistpanel.

Sadeltak klätt med grå plåt. I fasadens mittaxel finns en veranda och balkong i trä, båda med flera snickeridetaljer.

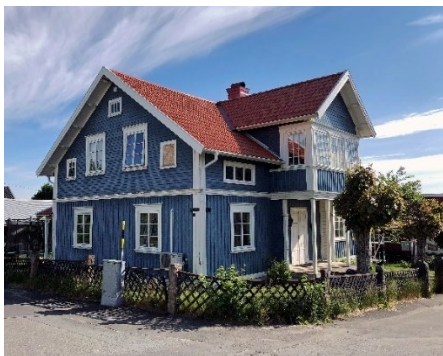
Marielund 1:15, Idrottsgatan 8 – Trädgårdsgatan 8

Bostadshus en och en halv våning av plankstomme. Uppförd omkring 1915–1917. Fasad av blå locklist- och liggande fasspontpanel. Sadeltak med röda betongpannor. Frontespis.

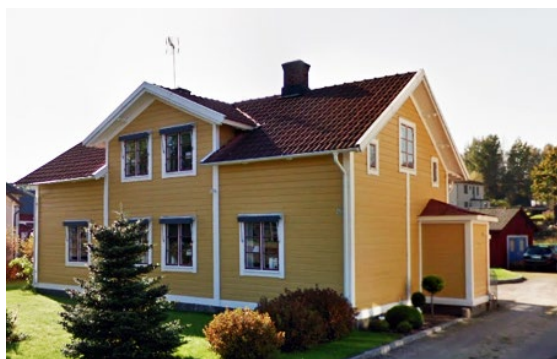
Byggnad uppförd 1883. Byggherre, Carl August Källberg, sergeant och gevärshantverkare. Bostadshus i en och en halv våning, bestående av timmer. Fasad, liggande fasspontpanel. Sadeltak med tvåkupigt rött tegel. Frontespis.

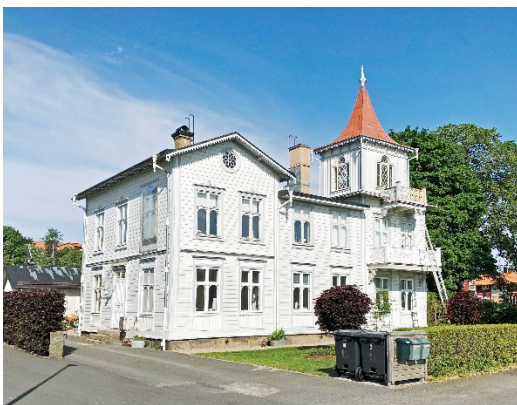
Byggnad uppförd 1880–81. Byggherre, Robert Malmqvist, fotograf. Bostadshus i två våningar. Fasad av beige liggande fasspontpanel. Rött plåttak. Byggnaden är asymmetrisk med frontespis, hörntorn och balkonger. Byggnaden är välbevarad i dess ursprungliga form och karaktär. Särskilt värdefulla detaljer utgör det fyrkantiga tornet och de i trä uttrycksfullt snidade balkongerna och fönstersättningarna.

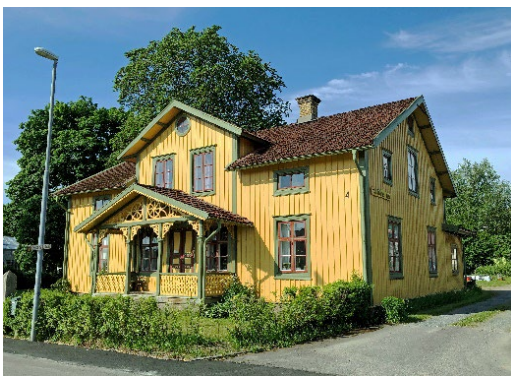
Byggnad uppförd 1882–83. Byggnaden ersatte en äldre huvudbyggnad. före detta jordbruksfastighet. Bostadshus i en och en halv våning med frontespis, uppförd av timmer 1882–83. Fasad av gul locklistpanel. Sadeltak med tegel. Huvudfasad mot järnvägen med frontespis rikt utsirad. Öppen veranda. Bibehållen ursprunglig karaktär.

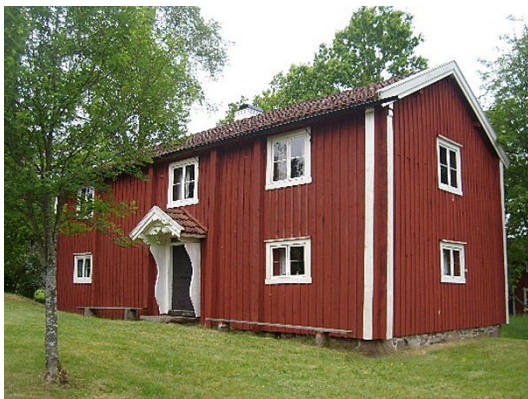
Mangårdsbyggnad, parstuga. Thelanderska gården är ursprungligen uppförd vid 1700-talets slut i Älgebo, Åkers socken. Byggnaden har enligt uppgift tjänstgjort som skollokal, bostad åt kungliga Jönköpings regementes officerare, som verkstadslokal och magasin. Byggnaden flyttades till Skillingaryd omkring 1850 och till hembygdsparken 1935. Träfasad med faluröd slamfärg. Sadeltak med enkupigt tegel.

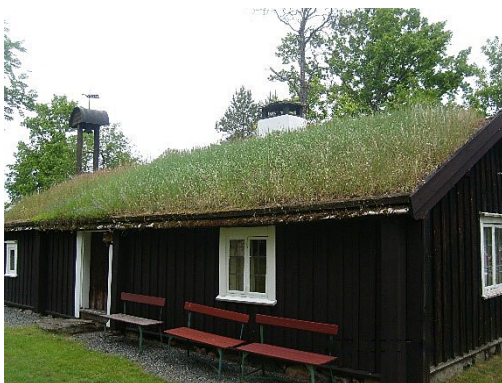
Bengtsbostugan, enkelstuga med farstukammare. Uppförd på 1700-talet i Starrike och hitflyttad 1936. Fasad av träpanel. Korsknutar. Sadeltak täckt med torv.

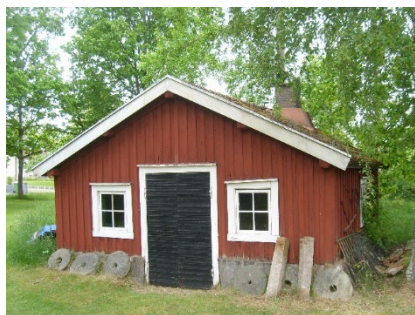
Vagnsmedja från Östergård i Ålaryd, Åkers socken. Byggnaden uppfördes vid 1800-talets mitt och är hitflyttad 1967. Röd panelfasad med vita snickerier. Sadeltak med enkupigt tegel.

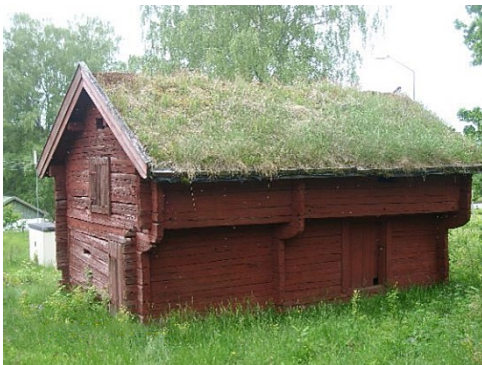
Utskottsbod från 1700-talet, flyttad från Västra Hult i Nydala socken 1941. Övervåning med utkragning och sammanhängande loftgång. Rödfärgad timmerfasad. Sadeltak täckt med torv och gräs.

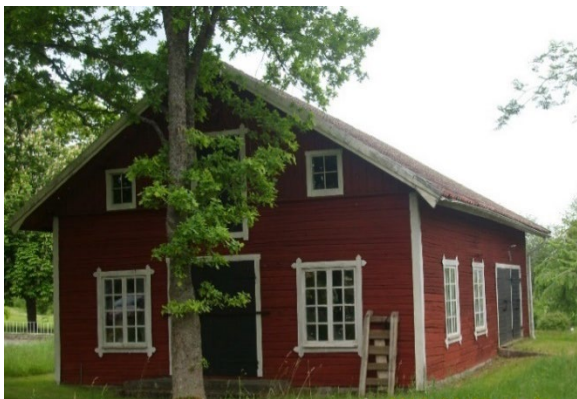
Vagnmuseum. Byggnad i en våning. Fasad av röda timmer, vita snickerier och gråsvarta portar. Sadeltak med enkupigt tegel.

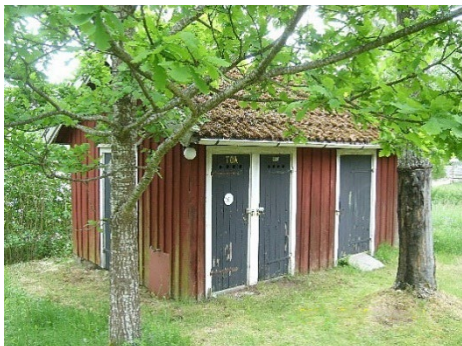
Uthus, toalett. Byggnad i en våning.

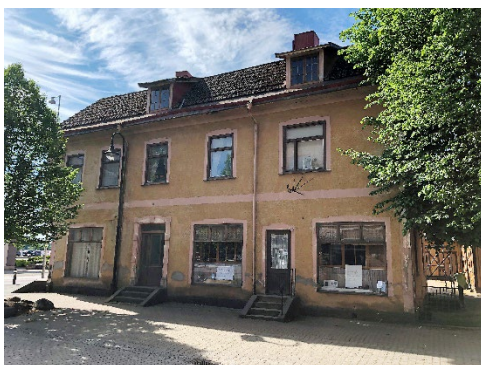
### Merkurius 2, Stationsgatan 1 – Storgatan 3

Affärs- och bostadshus i två våningar. Uppförd 1917 av timmerstomme. Huvudfasad av ljusbrunt spritputs med slätputsade band och fönsteromfattningar. Huggna stentrappor vid entréer. Mansardtak med röda betongpannor.

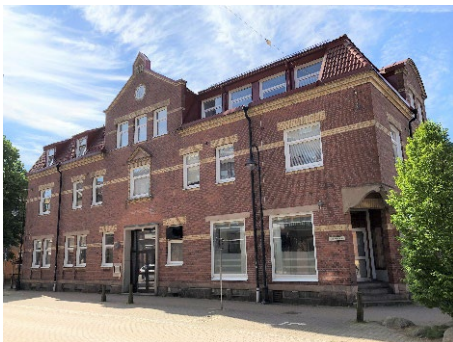
### Merkurius 4, Stationsgatan 3

Affärs- och bostadshus i två och en halv våningar. Uppförd 1916 av tegel. Fasad i rött maskintegel med band, lister och fönsteröverstycken i gult tegel. Mansardtak med tvåkupigt rött tegel. Två frontespisar.

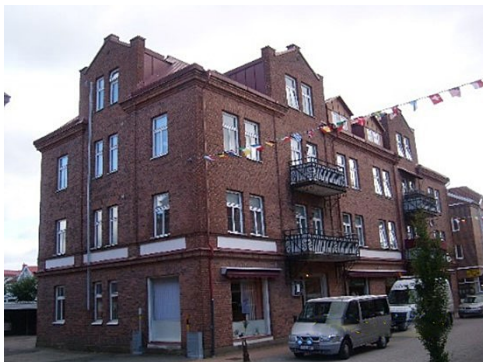
## Jupiter 3, Stationsgatan 4

Affärs- och bostadshus i tre våningar. Uppförd 1920. Fasad av rött tegel med vitputsad fris under andra våningens fönsterband. Smidesbalkonger. Brutet tak med röd falsad plåt. Fyra frontespiser åt olika värdestreck.

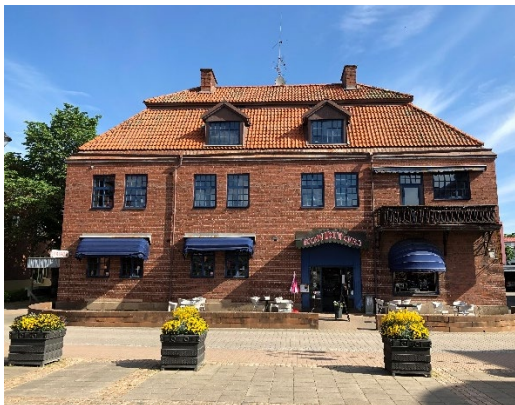
Affärs- och bostadshus i två och en halv våningar. Uppförd 1914 av tegel. Fasad av rött tegel. Säteritak med takkupor, täckt med enkupigt rött tegel.

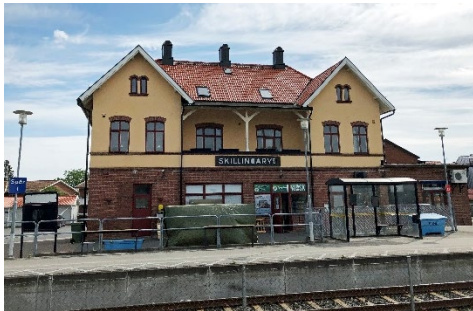
## Pålen 1:22, Situationsplan 1

Stationshus, byggnad i två våningar. Uppförd 1907. Fasaden har i den nedre våningen rött tegel och i den övre gul puts med fönsteromfattningar i tegel. Sadeltak med rött taktegel.

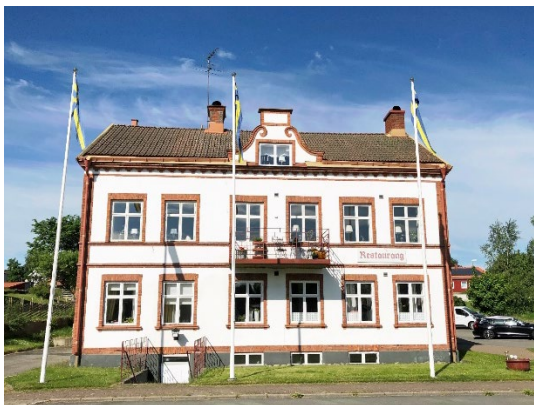
Huvudbyggnaden är senare till- och ombyggd på baksidan mot innergården. De delar av huvudbyggnaden som utgör den senare till- och ombyggnaden på baksidan mot innergården, omfattas inte av den ursprungliga huvudbyggnadens kulturhistoriska värden. Däremot ska en eventuell om- eller tillbyggnad även där utföras och anpassas till den befintliga bebyggelsens karaktär och kulturhistoriska värden.

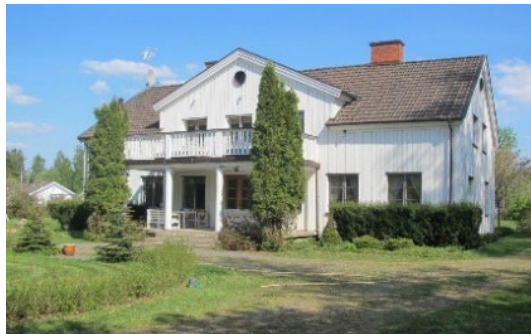
### Herrgården 7, Strömbergsvägen 3

Bostadshus, före detta förvaltarbostad vid bruket i en och en halv våning. Uppförd av timmer 1875. Fasad av vit stående fasspontpanel. Sadeltak täckt med bruna betongpannor.

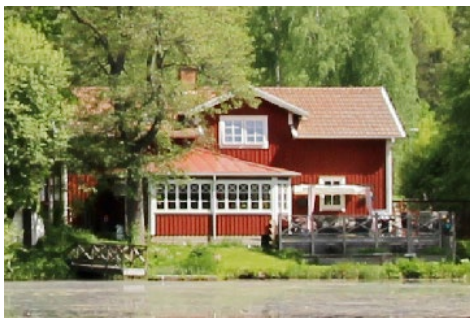
### Södra Park 1:9, Götarps gård

Bostadshus, i en och en halv våning. Uppförd av timmer 1904. Fasad av faluröd locklistpanel. Sadeltak med röda betongpannor.

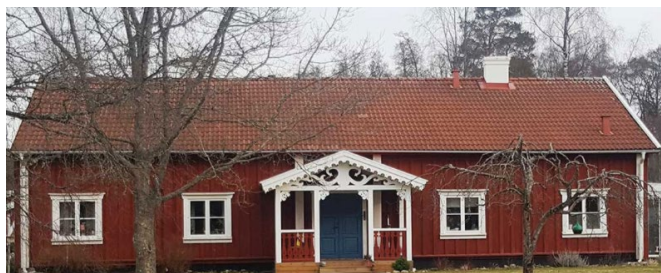
## Masugnsbacken 1, Götärpsvägen 9

Bostadshus, före detta förvaltarbostad vid bruket, även benämnt Smedstugan. Bostad i en och en halv våning. Uppförd av timmer 1735. Byggt på samma grund som det 1600-tals hus som brann ned ett år tidigare. Fasad av faluröd locklistpanel. På sadeltaket är tvåkupigt rött tegel. Huset är försett med knutlådor. 2010 byggdes ett fristående garage på tomtens nordvästra del.

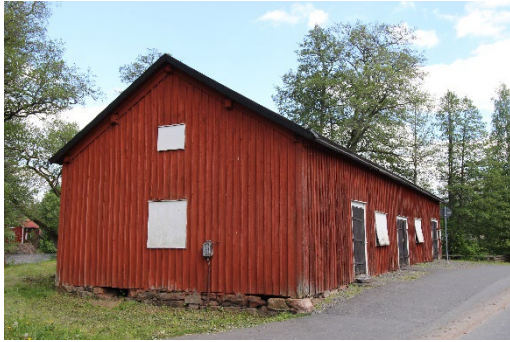
## Götastrand 1, Götarpsvägen 13

Ekonomibyggnad, före detta järnbod. Uppförd av timmer i slutet av 1700-talet. Fasaden av faluröd locklistpanel. Taket är täckt av svart papp. Järnboden är ett av fyra hus som finns kvar från den gamla järnbruksmiljön vid Strömfallet i Götafors. I järnboden förvarades stångjärnet under brukstiden i Götafors. I byggnaden finns några äldre vagnar, tillverkade i Vaggeryd.

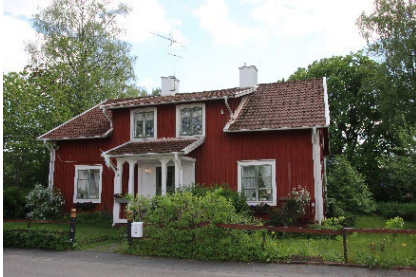
## Smedstugan 1, Götarpsvägen 7

Bostadshus en och en halv våning. Uppförd av timmer omkring 1800. Fasad av faluröd locklistpanel. Sadeltak med tegel.

Byggnadens främsta karaktärsdrag och kulturhistoriska värden utgörs av:

Byggnad, en och en halv våning  
Fasad, faluröd locklistpanel  
Fönstersättning och fönsterformat  
Fönsteromfattningar  
Frontespis, pulpettak med tegel  
Veranda, pulpettak med tegel  
Dörrsättning och dörrformat  
Dörromfattningar  
Takform, sadeltak med tegel

Klassificering: Särskilt värdefull bebyggelse (PBL 8:13).

q1. Byggnaden får inte rivas.

q2. Befintliga ursprungliga och äldre exteriörer och detaljer ska bevaras. Byggnadens karaktär avseende volym, proportioner, material och materialbehandling ska bevaras. Underhåll ska ske med ursprungliga material och kulörer.

k2. Eventuella förändringar ska utföras så varsamt att byggnadens kulturhistoriska, historiska, byggnadstekniska, arkitektur, karaktärsdrag, miljömässiga och konstnärliga värden ska beaktas och bevaras.

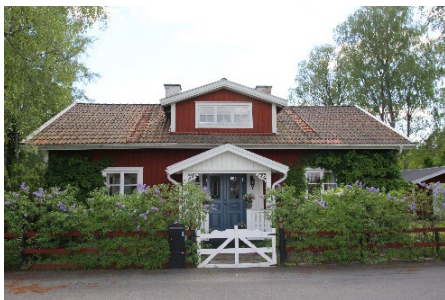
## Smedsgatan 3, Götarpsvägen 5

Bostadshus, i en och en halv våning. Uppförd av timmer omkring 1800. Vaggeryds första stationshus 1880–1884 och postexpedition 1884–1886. Fasaden är klädd med faluröd locklistpanel. Sadeltak med rött tvåkupigt tegel. Tillbyggnad i vinkelform.

Byggnad, vinkelform, en och en halv våning

Fasad, locklistpanel

Frontespis, trä med sadeltak

Takform, sadeltak med betongpannor

Klassificering: Särskilt värdefull bebyggelse (PBL 8:13).

q1. Byggnaden får inte rivas.

q2. Befintliga ursprungliga och äldre exteriörer och detaljer ska bevaras. Byggnadens karaktär avseende volym, proportioner, material och materialbehandling ska bevaras. Underhåll ska ske med ursprungliga material och kulörer.

k2. Eventuella förändringar ska utföras så varsamt att byggnadens kulturhistoriska, historiska, byggnadstekniska, arkitektur, karaktärsdrag, miljömässiga och konstnärliga värden ska beaktas och bevaras.
