VAGGERYDS  
KOMMUN

# Kulturmiljöutredning

## kommunala kulturmiljöer i Vaggeryds kommun

Dnr. KS 2023/212

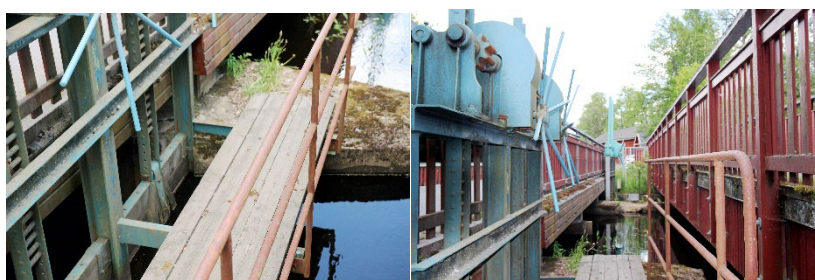
Vattnet utgör en annan betydelsefull del av områdets historia. Vattenkraften och lagringen av vatten i dammen var förutsättningar för att bedriva verksamheten vid bruket.

Vattenmiljöerna med det strömmande vattnet från Lagan under brospannet, dammluckor och dammvallen som omgärdar det stillastående vattnet i dammen med vattenspegeln utgör en värdefull del av områdets historia och kulturmiljövärden.

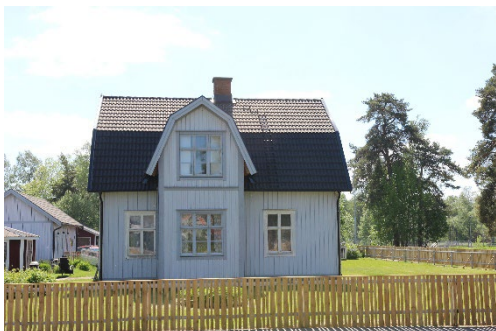
### Kolbryggan 6, Jönköpingsvägen 77

Bostadshus, en och en halv våning. Uppförd av plank 1924. Fasad av grå locklistpanel. Brutet tak täckt med grå betongpannor.

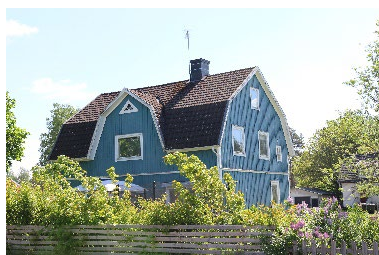
### Bryggan 4, Jönköpingsvägen 73

Bostadshus i en och en halv våning. Uppförd av plank åren 1924–1929. Fasad av blå locklistpanel. Brutet tak med grå betongpannor.

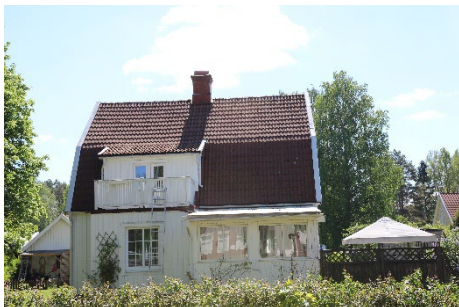
## Bryggan 2, Jönköpingsvägen 69

Bostadshus i en och en halv våning. Uppförd av plank 1929. Fasad av vit locklistpanel. Brutet tak med röda betongpannor.

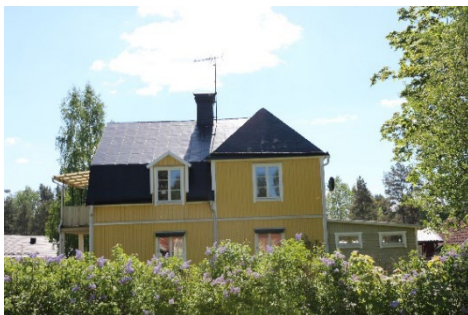
### Bryggan 1, Jönköpingsvägen 67

Bostadshus i en och en halv våning. Uppförd av plank, åren 1924–1929. Fasad av gul locklistpanel. Brutet tak klätt med takplåt.

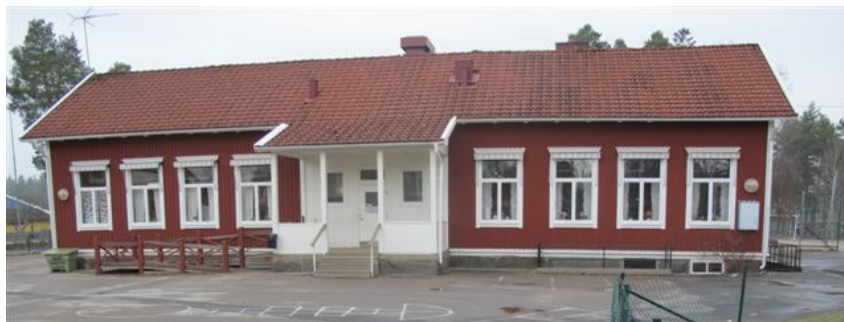
Götafors skola togs i bruk 1910. På 1940-talet blev skolan tillbyggd på norra gaveln. Till den nya delen ingick en källare med skyddsrum. 1991 byggdes de senaste byggnaderna. Första skolhuset är väl bevarat. Övriga till- och nybyggnader är stilenligt anpassade. Skolmiljön består av en väl sammanhållen kulturmiljö.

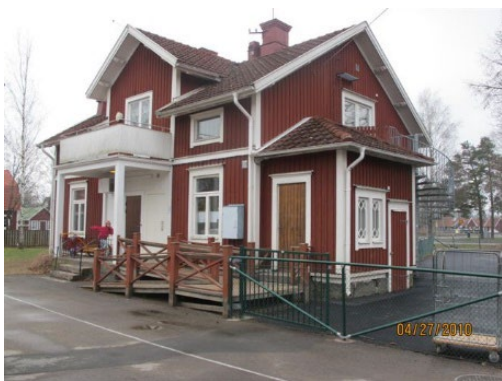
Skolbyggnad, före detta lärarbostad. Uppförd av plank 1910. Fasad av faluröd locklistpanel. Taket är täckt med rött tegel. Skolgård bestående av en grusplan med flaggstång och enstaka träd, kringgårdad av staket.

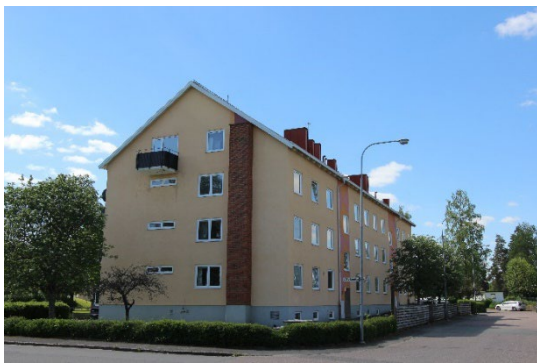
Byggnad är uppförd 1953. Mindre ombyggnad 1983. Staren 1 kallas för Västeråshuset. Byggnaden var från början en bostadsrätt. En garagelänga finns i källaren, vindslägenheter med vindskupor, plåtbeklädda balkonger. Över entrédörrarna finns geometriska dekormålningar. Utanpåliggande skorsten i plåt. I Staren 1 har tidigare funnits fiskaffär, frisersalong och lokal för Försäkringskassan.

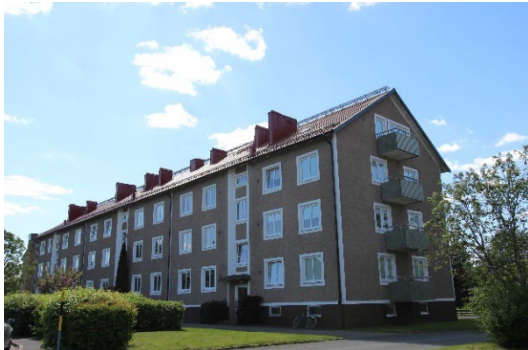
## Staren 2, Västra Parkgatan 1–5

Byggnad från 1950–51. Staren 2 har slätputsade vita band runt fönster och lägenhetssektionerna. Glaserade klinkers som pelare på ömse sidor entréerna.

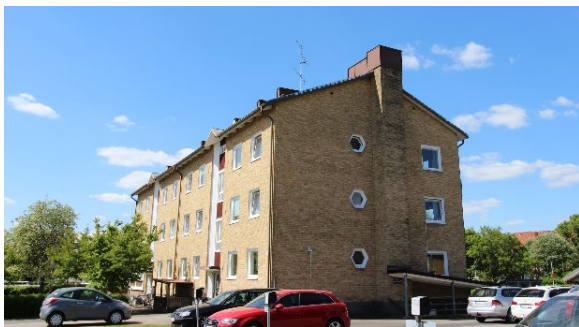
Byggnad från 1950–51. Staren 3 har burspråk på gaveln i sydväst och närmast rondellen. Entrén har karosseripanel (rödbrun) och fem sexkantiga avlånga fönster. Entrén mot innergården har koppartak. Stora fönster i trapphus och i gatuplan, vilka är omgivna med karosseripanel. Mot gården är balkonger med bibehållen tidstypisk plåtpanel. I huset har tidigare funnits en restaurang (Gillet) och en antikhandel.

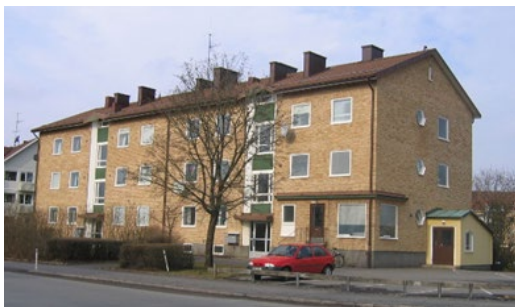
### Staren 4, Ringvägen 13–15

Byggnad från 1950–51. Mindre ombyggnad 1983. Staren 4 har på gaveln i nordöst och närmast rondellen är sexkantiga fönster med mönstrade ramar av tegel. På den motsatta gaveln finns uthängande balkonger med bibehållen tidstypisk plåtpanel. Koppertak på källarentrén. Källarlokalerna har använts för skolan och av hyresgästföreningen. Tidigare fanns här även ett bibliotek. I markplanet fanns på 1960-talet butikslokaler, först en mjölkaffär sedan en blomsteraffär och därefter en godisbutik.

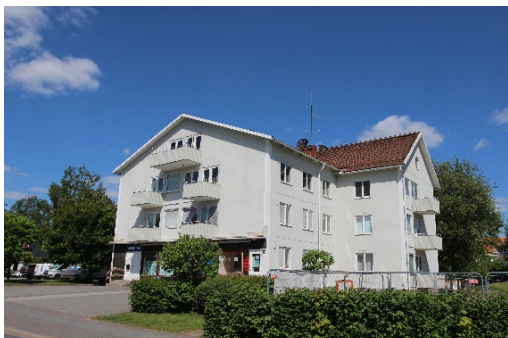
### Staren 5, Ringvägen 9–11

Byggnad uppförd 1956. Mindre ombyggnad 1983. Staren 5 har slätputsade band runt fönstren och fasaden är indelad i karaktäristiska sektioner. Byggnaden är T-formad. Entrén till affärslokalerna är klädda med mosaik. Dörrarna till entréerna är välbehållna och karaktäristiskt tidstypiska. I huset har tidigare funnits livsmedelsaffär, förskola, byggnadskontor och solarium.

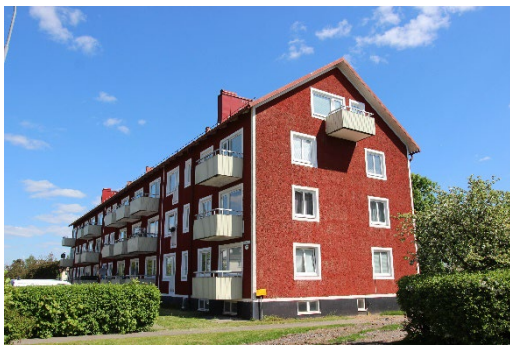
Staren 6, Korpgatan 2–6

Byggnad från 1958. Mindre ombyggnader 1973 och 1992. Staren 6 har en röd fasadfärg. Byggnaden har slätputsade vita band runt fönstren och lägenhetssektionerna. Balkonger på flera sidor av fasaderna. Glaserade klinkers som pelare på ömse sidor entréerna.

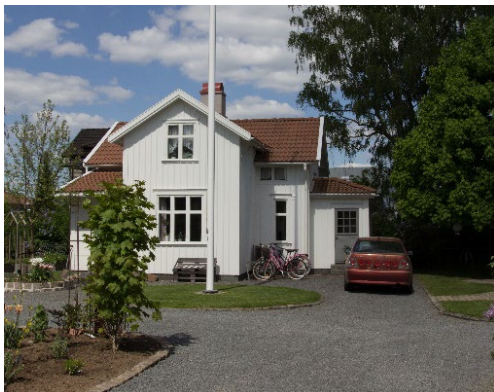
Bostadshus i en och en halv våning. Uppförd av timmer åren 1901–1902. Fasad av beige locklistpanel. Sadeltak täckt av rött tegel. Hjalmar Anderssons Snickerifabrik hade verksamheten i de båda industrilokalerna. Verksamheten bestod av tillverkning vagnar, skaklar och häckar. När vagn tillverkningen upphörde på 1940-talet så övergick verksamheten till att reparera möbler. De två snickeriverkstäderna har trots att de stått oanvända sedan 1976–1977 fortfarande kvar hela sin uppsättning av både maskiner och verktyg.

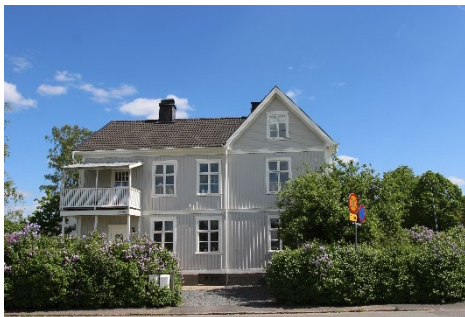
Bostadshus i två våningar. Uppförd av plank omkring 1928. Fasad av beige locklistpanel. Sadeltaket är täckt av bruna betongpannor.

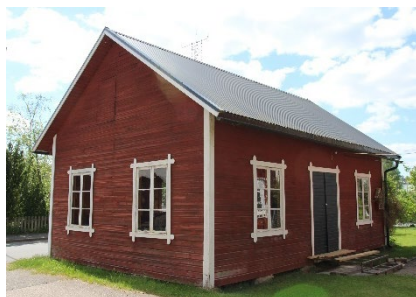
Snickar- och maskinverkstad. Uppförd av regelverk omkring 1916. Fasad av faluröd liggande fasspontpanel. Sadeltaket är täckt av plåt.

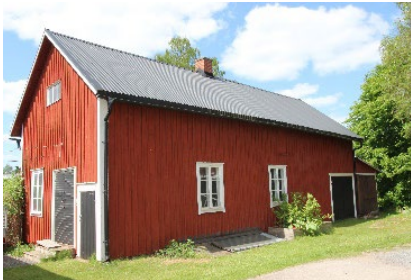
Snickar- och maskinverkstad. Uppförd av regelverk omkring 1916. Fasad av faluröd stående locklistpanel. Sadeltaket är täckt av plåt.

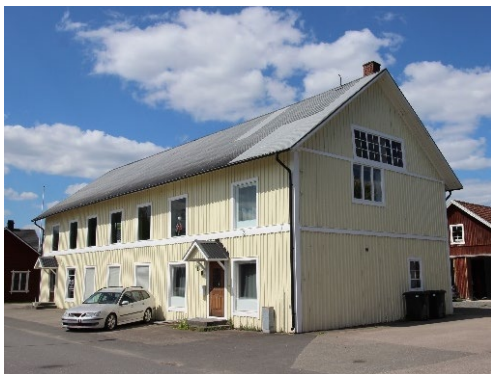
## Tule 8, Fabriksgatan 3

På tomten finns tre byggnader som tidigare har tillhört en vagnindustri. Vid gatan ligger två byggnader där vagnarna lagrades. Huvudbyggnaden närmast Fabriksgatan har en stomme av regelverk som är klädd av gul locklistpanel. Sadeltak som är täckt med svart plåt. Byggnaden stod ursprungligen, 1889 söder om Fabriksgatan men flyttades 1922 till den nuvarande positionen. Vid denna tidpunkt höjdes husets tak med en våning.

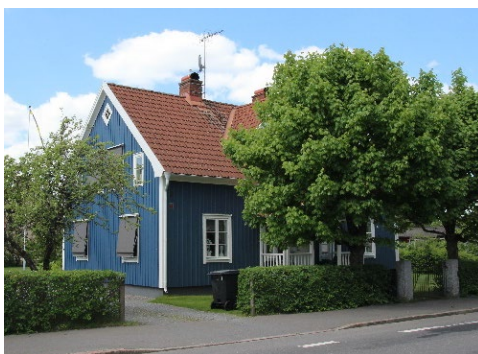
### Runan 6, Storgatan 8 – Valhallavägen 8

Bostadshus i en och en halv våning. Uppförd av plank 1931. Fasad av blå locklistpanel. Sadeltak med rött tvåkupigt tegel. Frontespis.

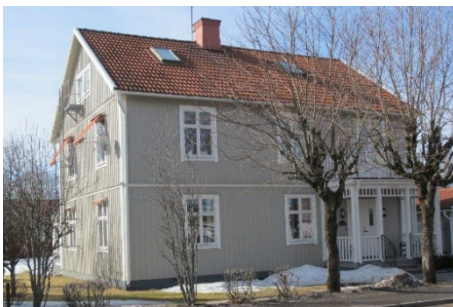
### Runan 7, Storgatan 10

Bostadshus i två våningar. Uppförd av plank 1927–1928. Fasad av beige locklistpanel. Sadeltak med rött tvåkupigt tegel. Byggnadens ursprungliga karaktär är välbevarad.

k1. Byggnaden ska bibehållas till sin karaktär avseende volym, proportioner, fönstersättning, material och materialbehandling samt detaljeringsnivå.

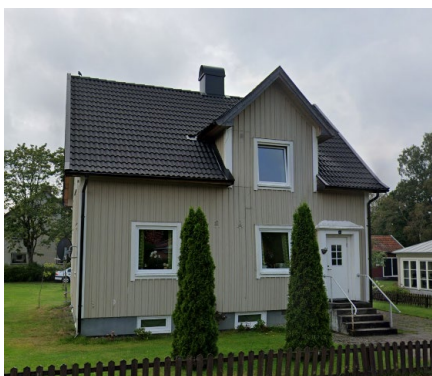
Runan 8, Storgatan 12 – Studentgatan 12

Bostadshus i en och en halv våning. Uppförd av plank 1937. Fasad av beige locklistpanel. Sadeltak med tvåkupigt rött tegel. Frontespis.

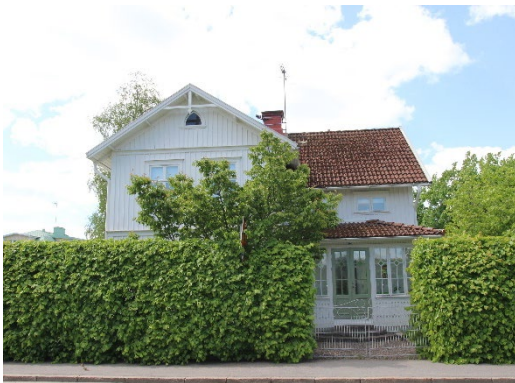
Bostadshus i vinkel, två våningar. Uppförd av timmer och plank 1907. Fasad av vit locklistpanel. Sadeltak med rött tvåkupigt tegel. Profilerat mittvåningsband. Byggnaden är renoverad. Trästaket och växthus ingår i kulturmiljön. Växthuset har fönster från gamla Missionskyrkan i Vaggeryd.

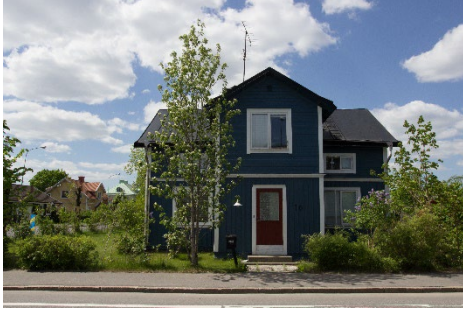
## Borgen 6, Storgatan 16 - Ödestuguvägen 27

Bostadshus i en och en halv våning. Uppförd av timmer omkring 1905. Fasad av blå locklistpanel. Sadeltak med svart plåt. Frontespis.

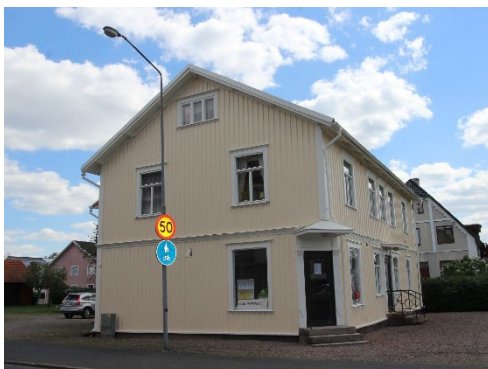
### Sandhem 2, Storgatan 39

Mot gatan ligger ett tvåvåningshus i timmer. Uppförd omkring sekelskiftet 1900. I bottenplan fanns tidigare en butikslokal med en separat entré byggandens hörn mot gatan. Fasaden är klädd med vit fasspontpanel och försedd med en rad klassicerande detaljer, exempelvis kring entrén. Byggnaden har ett sadeltak med bruna betongpannor. På tomten finns även ett mindre bostadshus och ett uthus.

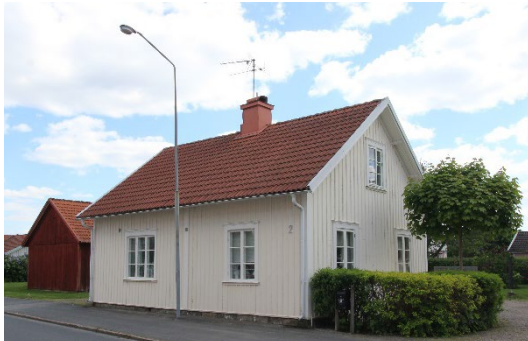
Bostadshus från 1900. Stomme av timmer, ljusgul locklistpanel. Sadeltak med rött betong.

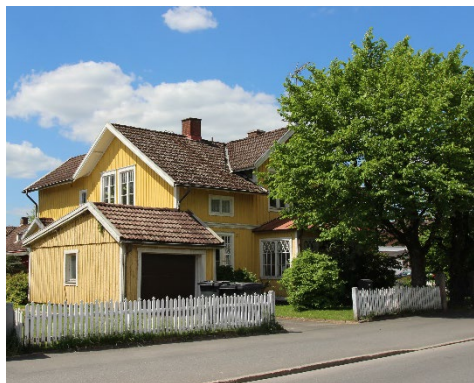
### Viktoria 9, Storgatan 38

Byggnad av timmer. Uppförd 1902. Höjden är en och en halv våning. I fasadens mitt finns en veranda. Fasadens beklädnad består av gul locklistpanel. Tak med bruna betongpannor.

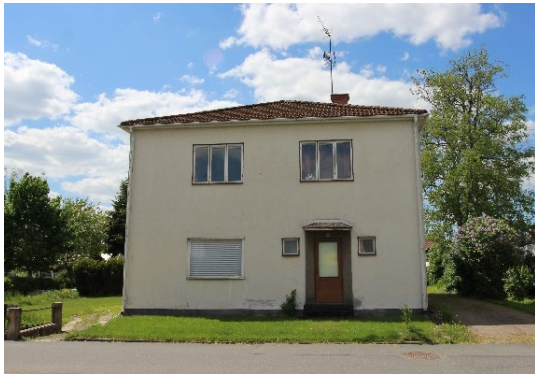
På tomten finns ett bostadshus, två våningar högt med slätputsad vit fasad. Byggnaden är försedd med pyramidtak som är belagt med bruna betongpannor. Huset har en funktionalistisk prägel med kubisk byggnadsvolym och treluftsfönster. Sparsamt med dekorativa detaljer.

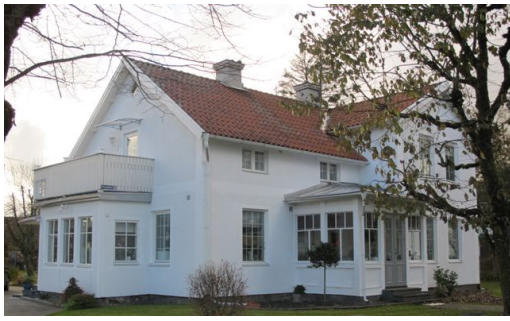
## Viktoria 5, Storgatan 42

Bostadshus av plank. Uppförd 1902. Huset har en vinklad grundplan med en veranda i vinkeln. Höjden växlar mellan en och en halv till två våningar. Fasaden är vitputsad. Taket är täckt med enkupigt rött tegel.

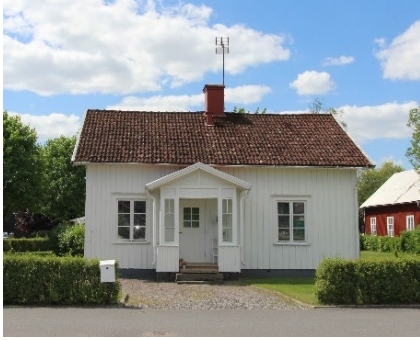
## Viktoria 7, Storgatan 44 – Kapellgatan

Bostadshus i en våning. Uppförd av timmer 1893. Fasad av vit locklistpanel. Sadeltak med röda betongpannor. Glasveranda. Tillbyggnad av garage och pergola.

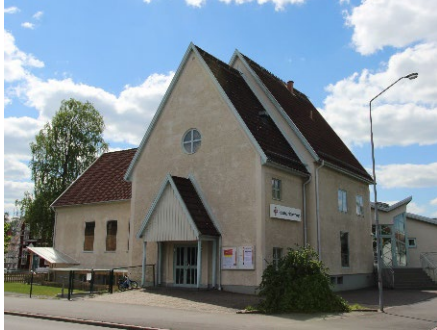
## Betel 3, Kapellgatan 2 – Storgatan 46

På fastigheten finns ett Missionshus uppfört år 1882. Byggnaden har en stomme av timmer och ett högt brant takfall. Fasaden är vitputsad och taket är belagt med röda betongpannor.

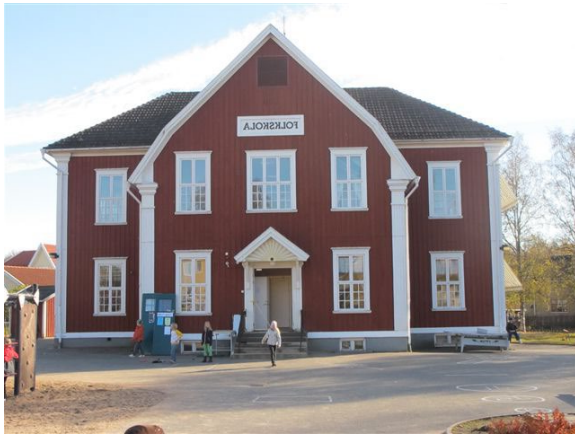
## Betel 7:9, Götaforsvägen 39 – Storgatan 48

Skolbyggnad i två våningar av plank. Uppförd 1916. Fasaden är av faluröd locklistpanel med vita knutpilastrar. Taket är täckt av grå betongpannor. Sockeln är putsad. Skolgården består i huvuddelen av en grusplan och lekytor.

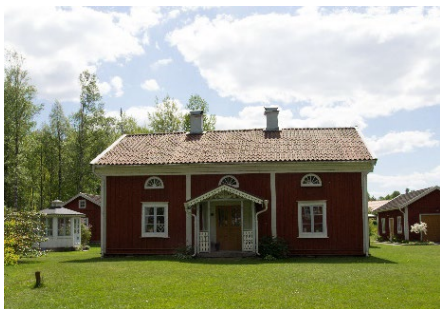
Södra Park 1:11. Kapellgatan 10. Ingelund. Även benämnd Frendes efter den dåvarande ägaren Frende Johannessson.

Bostadshus i en och en halv våning. Enligt uppgift från Waggeryds museiförening är byggnaden uppförd 1875. Uppförd av timmer. Fasad av faluröd locklistpanel. Taket är täckt av grått tegel. Veranda med lövsågeridetaljer. Byggnaden är renoverad under de senare decennierna av 1900-talet.

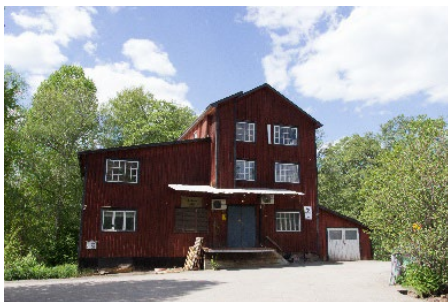
Södra Park 1:4, Kapellgatan. Kvarnbyggnad i tre våningar. Uppförd 1936. Regelverkstomme och fasad av faluröd locklistpanel. Taket är täckt dels av eternit, dels av rött tegel.

Kvarnen var i drift fram till 1980. I byggnaden finns fortfarande ett minikraftverk. Vid kvarnen finns en generator som drivs med rem från en turbin.

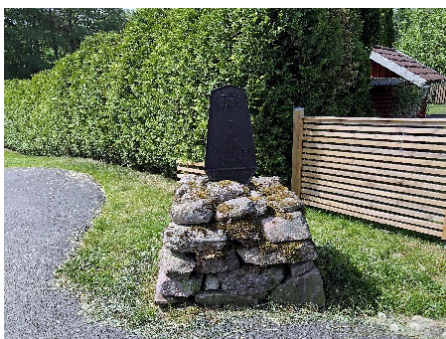
Intill Storgatan och väster om Missionsparken med Godtemplarön finns en fornlämning, som består av ett vägmärke, en milsten. Fornlämningen finns Den är registrerad i fornsök, L1974:67, RAÄ-nummer Byarum 2:1. Fornlämningen består av en milstolpe av gjutjärn, 0,6 meter hög och 0,4 meter bred. Vid basen är ett postament av sten, 1,0 x 1,0 meter och 0,6 meter högt.

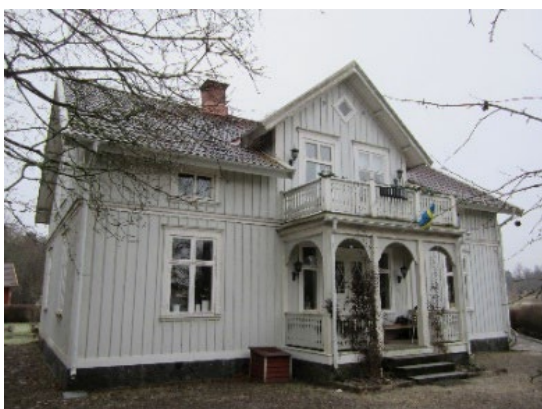
### Ålandsö 2:3

Även benämnd Henningas. Bostadshus i en och en halv våning. Uppförd av timmer 1876. Fasad av grå locklistpanel med panelavskiljande lister. Bostad med symmetriskt placerade fönster och öppen veranda. Sadeltak med enkupigt rött tegel.

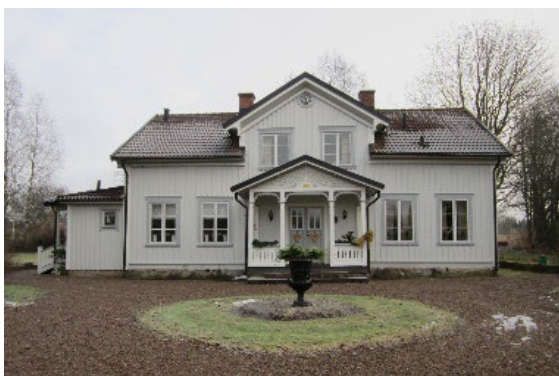
## Ålandsö 2:13

Bostadshus av timmer från 1924. Fasad av grå locklistpanel. Sadeltak med bruna betongpannor. Frontespis. Veranda, utsmyckad dekorerad med en sol och sirligt lövsnickeri.

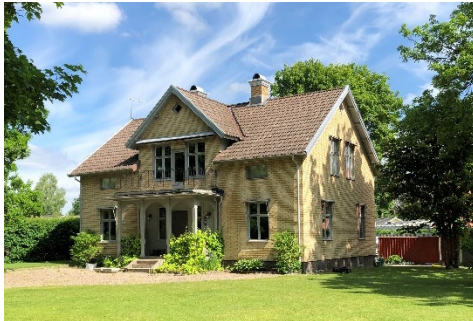
## Klockaren 5, Storgatan 67

Även benämnd Lyckorna. Bostadshus i en och en halv våning. Uppförd under den senare delen av 1800-talet.
