## MILJÖTEKNISK MARKUNDERSÖKNING AV NEDLAGD BENSINSTATION

SPIMFAB Arb nr 15-0455

Adress: Landsvägen 1, SKILLINGARYD

Fastigheten: Klevshult 1:65

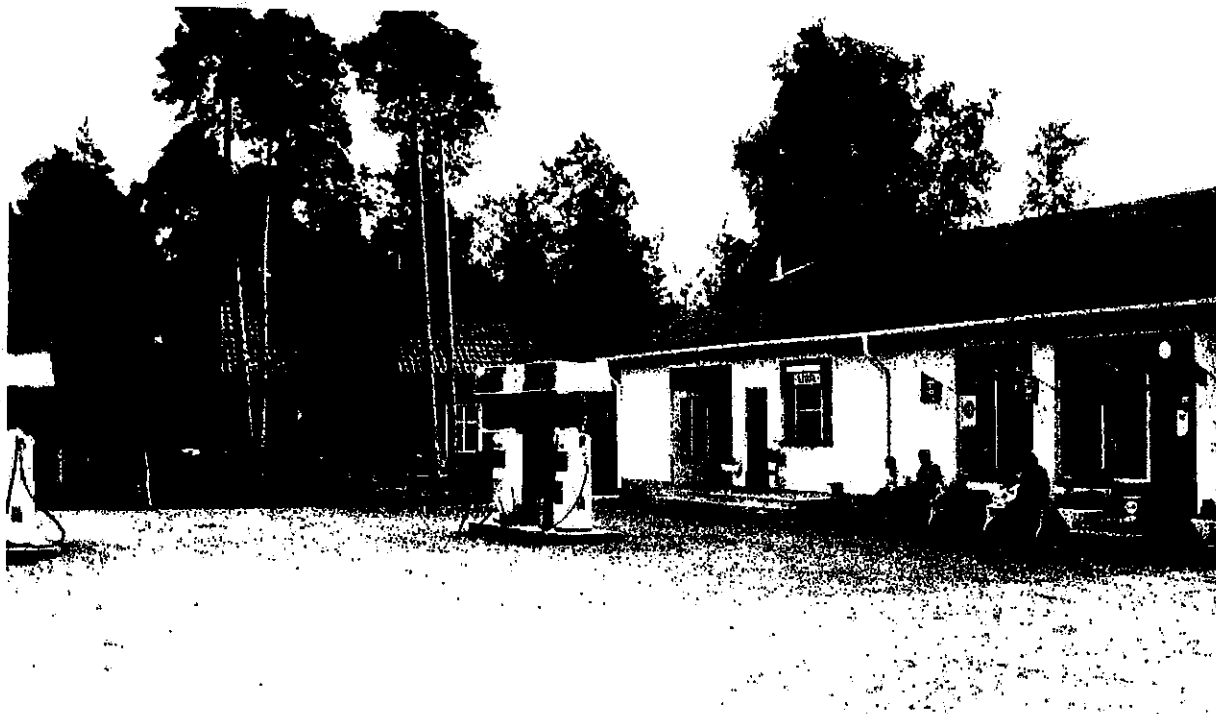
Bild 1 Fotografi av macken när verksamheten var i drift. Bilden visar att två pumpfundament med minst tre pumpar har funnits på planen framför butikslokalen.

Det är okänt hur cisternerna hanterades vid avveckling. Idag kan man se att pumpfundamentet är borttaget. Inga cisterner påträffades vid undersökningen. Enligt ansökan om tillstånd från år 1961 för att starta upp verksamheten ska cisternerna vara placerade delvis under befintlig byggnad, som inte finns med på ritningen, men bör ha byggts ungefär samtidigt. Ritningen stämmer dock inte överens med fotografi av bensinstationen, som visar att det funnits två olika pumpfundament, placerade på planen framför butiken, se bild nedan.
