## Miljöteknisk mark- och vattenundersökning, Hoks golfbaneområde, del av Hok 2:109 m.fl.

Datum:  
2023-05-12

Projektnummer:  
982902

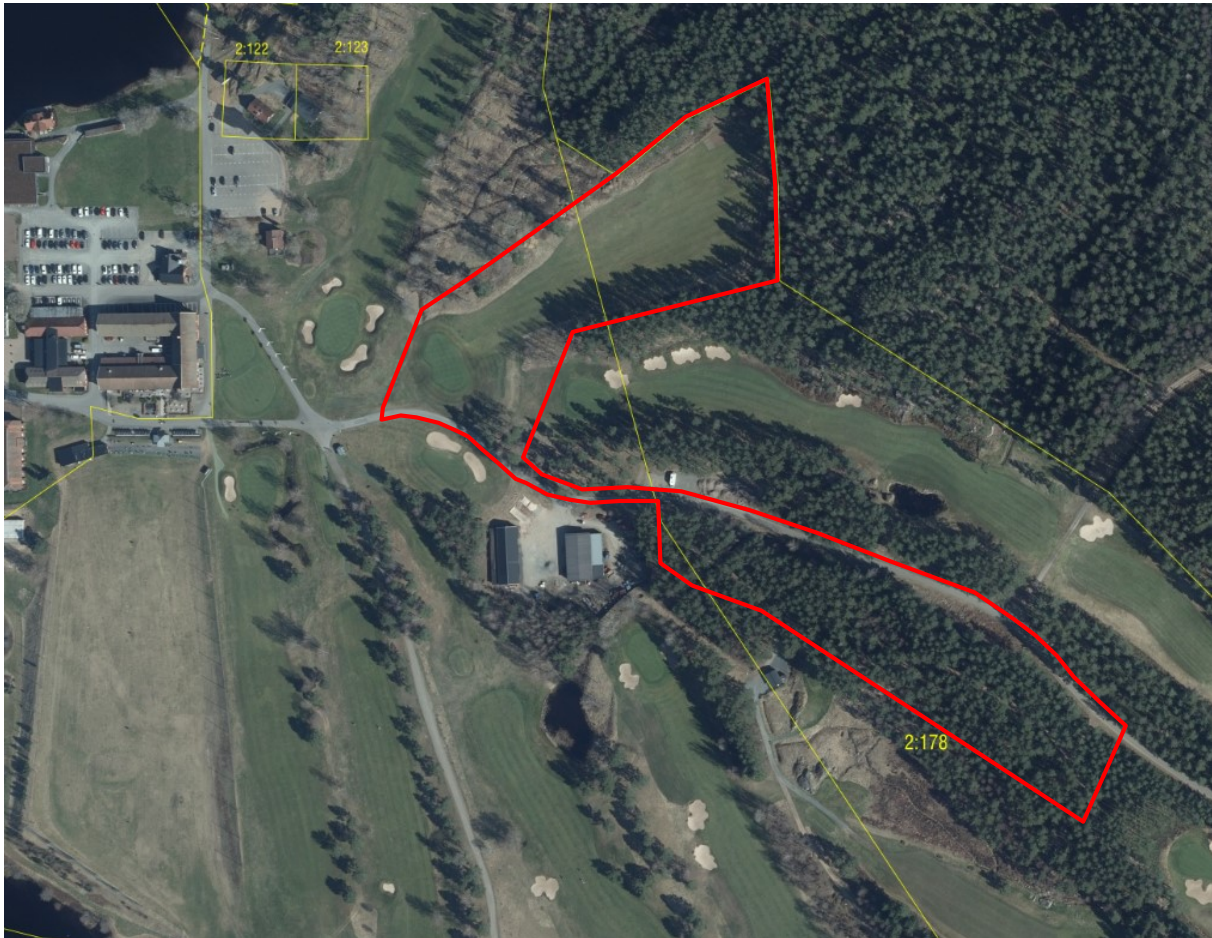
**Figur 2: Ortofoto över området. Detaljplaneområdet markerat med rött.**

Undersökningsområdet ligger norr om Hok samhälle, i anslutning till Hoks Herrgård. Området utgörs delvis av ett övningsområde tillhörande golfbanan och delvis av skogsmark som främst utgörs av tall med inslag av gran. Genom området sträcker sig vägen Skoga vägen. Planområdet avgränsas i norr och till större delen i öst av skogsmark. I söder och väster avgränsas området främst av öppen mark i form av golfbanan samt två förrådsbyggnader. Undersökningsområdet utgör drygt fyra hektar, enligt flygbilden nedan.

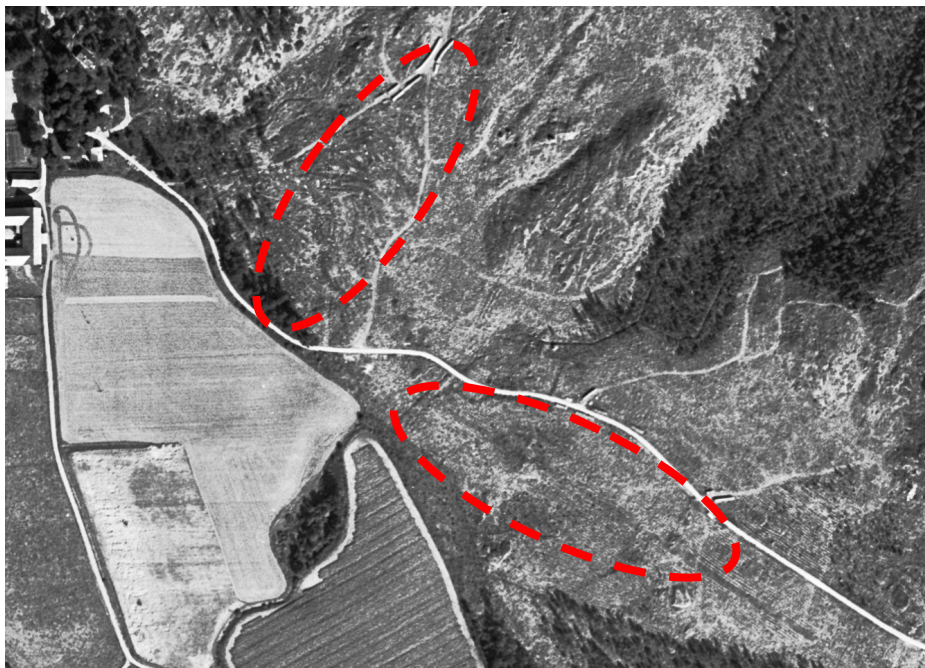
**Figurer 8 a,b. Flygbild från omkring 1960 resp. 1975.** Referens: Lantmäteriet.  
Detailplanens delområden markerade med cirklar.

Tidigare flygfoton från omkring 1960 och 1875 visar att marken inom undersökningsområdet är obebyggt vid de båda tillfällena.

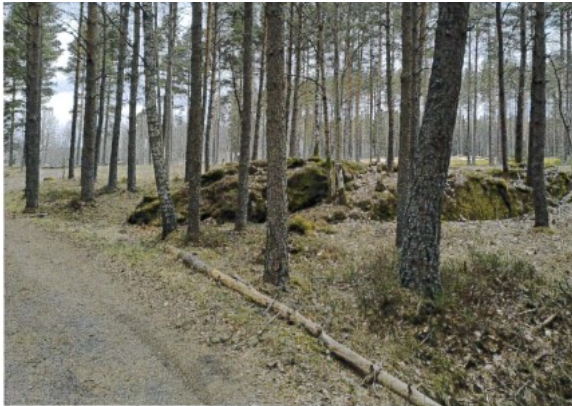
*Berg i dagen västra delen av område C.*

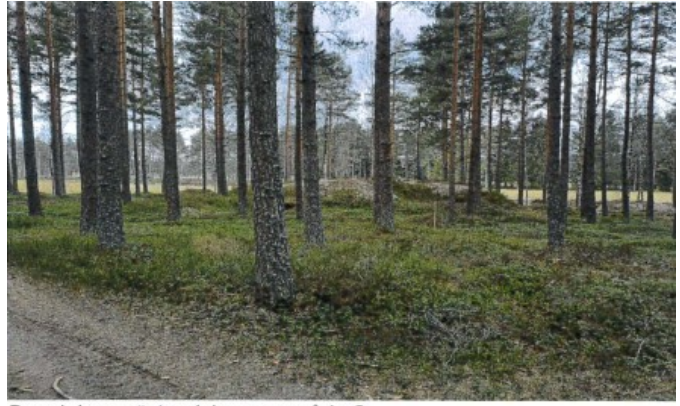
*Berg i dagen östra delen av område C.*

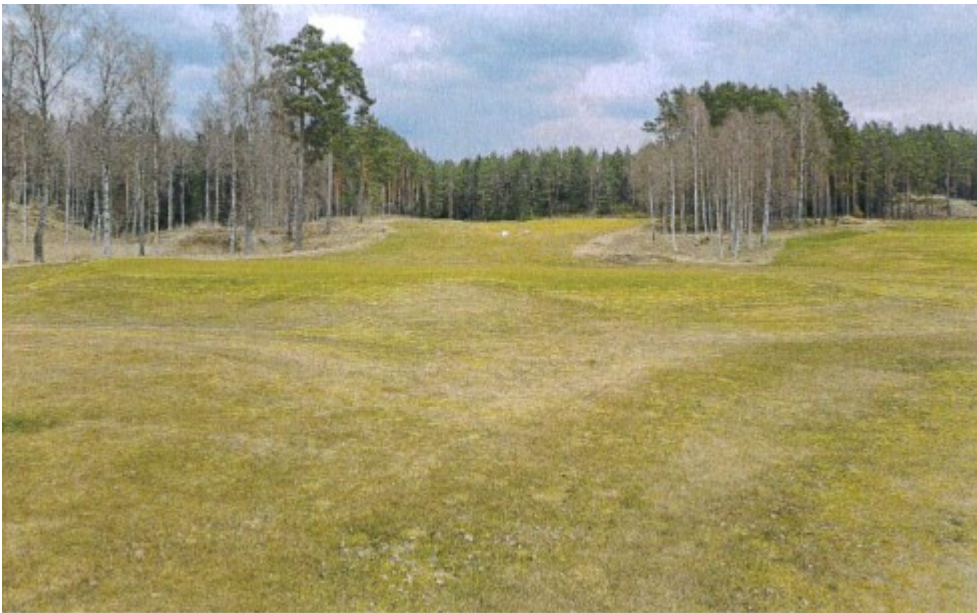
*Område A och B sett från sydväst upp mot nordöst*
