# STALL

**K0118.159**

Vaggeryds kommun

Miliseum/Stiftelsen Regementsheden har uppdragit åt Jönköpings läns museum att genomföra en antikvarisk utredning och karakterisering av tre byggnader på Skillingaryds västra läger (Lägret 1:1) i Skillingaryd, Vaggeryds kommun, Jönköpings län. Därvidlag har tre separata rapporter upprättats varvid föreliggande rapport fokuserar på byggnad 159, ursprungligen en stall för officerarnas hästar.

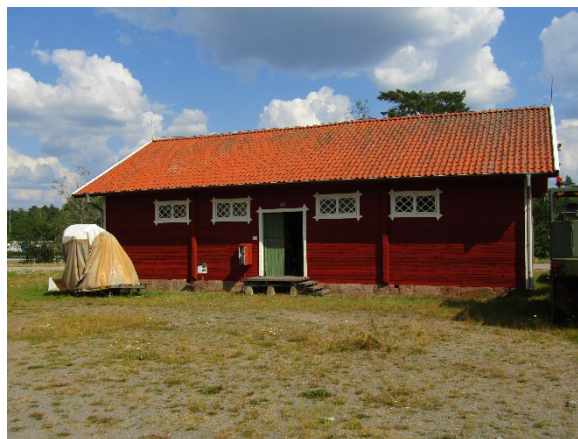
Stallbyggnadens huvudfasad sedd från väster.

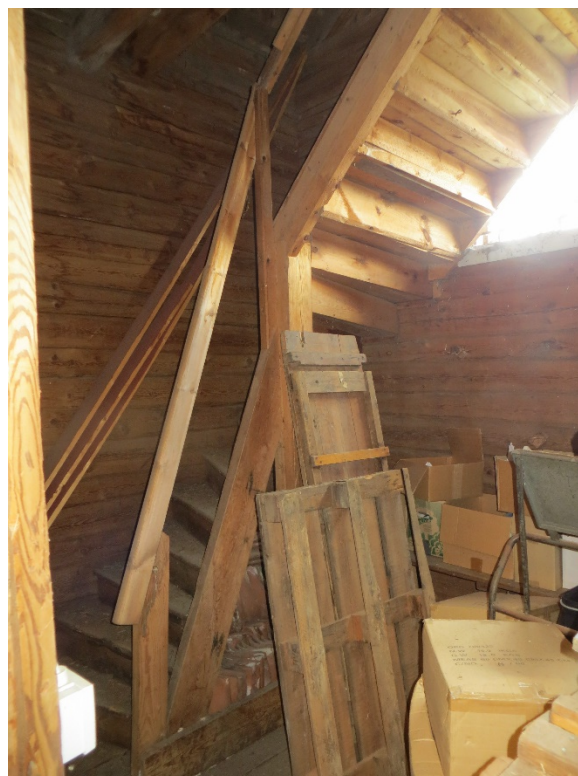
Trapphuset i norr är det mest välbevarade utrymmet i byggnaden.

Utrymmena i norr är bevarade i högre grad och här är det särskilt trapphuset som har en ursprunglig karaktär. Trapphuset bör därför bevaras så som det är beskaffat och hanteras särskilt varsamt i enlighet med vårdprogrammets principer. Detta torde även gälla fodervinden som också i hög grad har kvar sin karaktär från sekelskiftet 1900.

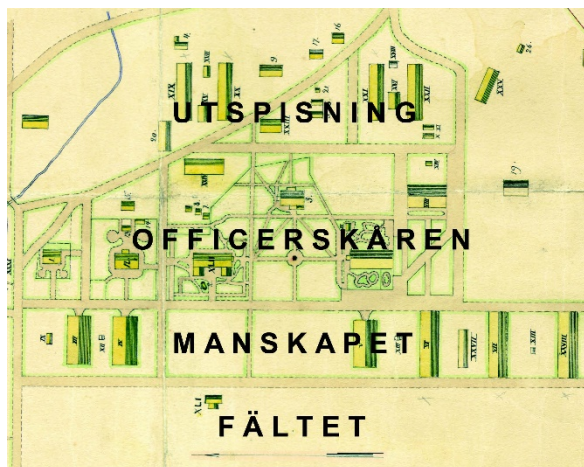
Principen för lägrets disposition. Stallet har nr 9 på kartan och ligger i kartans övre del inom området för "utspisning". Illustration från vårdprogrammet.

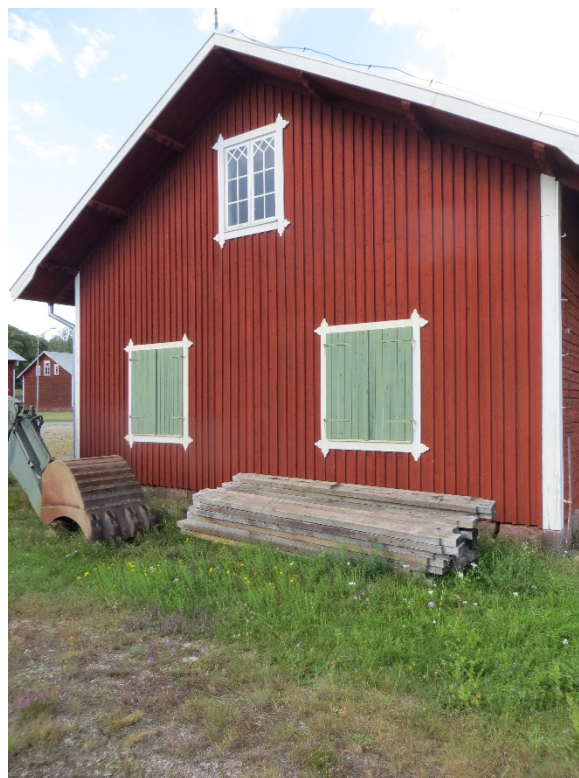
Den södra gaveln med senare tillkommen locklistpanel.

Den aktuella byggnaden uppfördes 1898, ursprungligen som stall för kompanichefernas hästar. Exteriören är i allt väsentligt oförändrad sedan byggnadstiden, men den södra gaveln har för ett tiotal år sedan försetts med en locklistpanel. Man kan se att fönstren tidigare haft lösa luckor – fästen nedtill och vridklossar upptill visar detta.

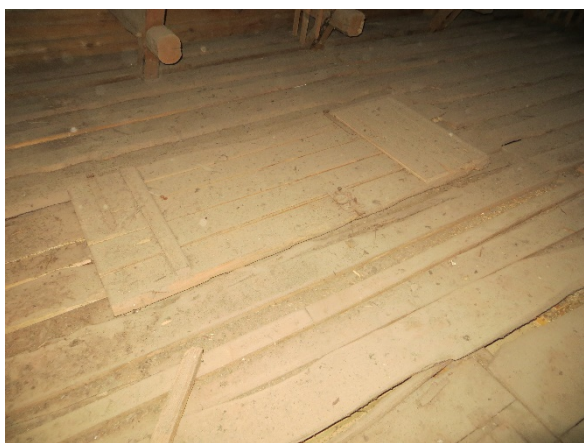
På vinden förvaras en kasserad dörr som möjligen tillhört byggnaden.

en enkeldörr för utgödsling. På vinden ligger en dörr som kan vara en av byggnadens ursprungliga.

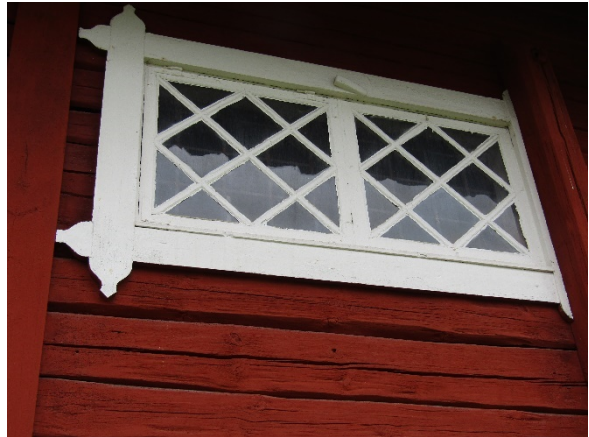
Fönster i stallet där man kan se en vridbar kloss upptill som använts för att reglera luckor. Till höger skymtar en följare och till vänster en täckbräda för en inknutad mellanvägg.

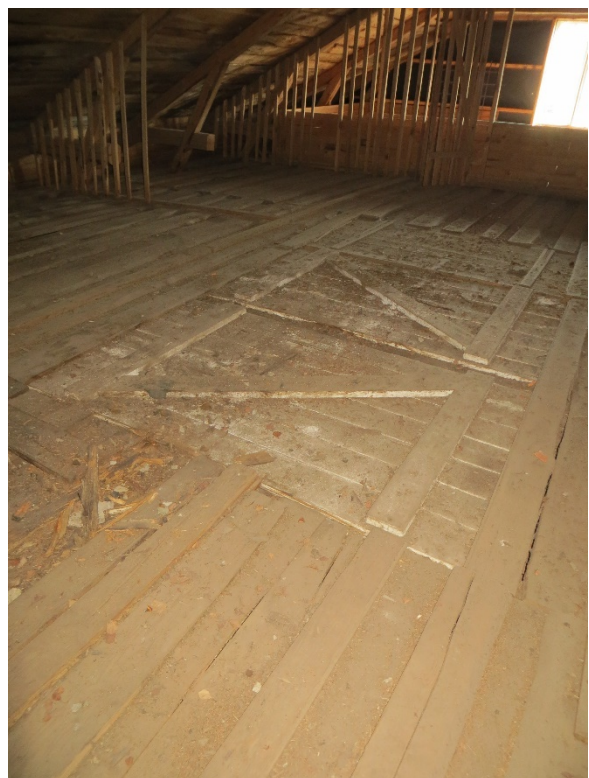
Golvet på vinden har luckor så att man kunde släppa ner foder. Luckorna är i dag blockerade av det senare tillkomna undertaket i stallet.

Stallets innertak utgörs av brädor av varierande bredd utan ytbehandling. Dessa är inte ursprungliga. Trapphuset och det nordöstra rummet har troligen det ursprungliga innertaket i behåll. Detta utgörs av okantade brädor på lock utan ytbehandling. Detta innertak utgör samtidigt även vindens golv. Från vinden kan man se att det funnits luckor mellan våningarna så att man kunde släppa ner foder.

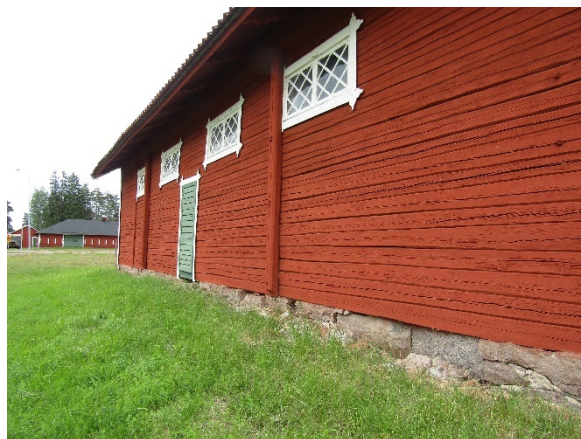
Den östra fasaden med dörr för utgödsling.

Framsidan har en port med en plattform framför. Portarna och plattformen är senare och troligen har det ursprungligen funnits en ramp upp till ett par tidigare portar. På baksidan finns en dörr som sannolikt använts för utgödsling.

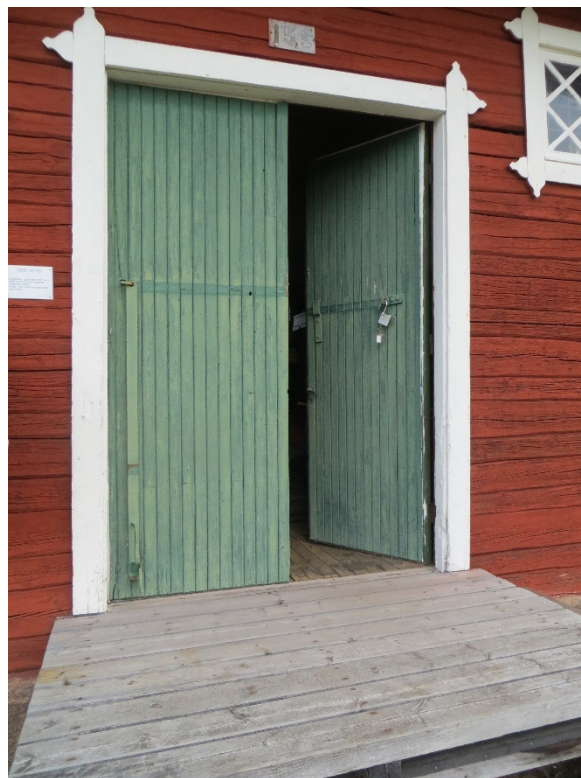
Huvudentrén med ej ursprunglig plattform.

Huvudingången har två stora portar utvändigt klädda med fasspontpanel som målats grön. På

insidan är de klädda med tjock plåt. Dessa portar är sannolikt ej ursprungliga.

På byggnadens framsida finns en plattform och trappa av trä. Denna är inte ursprunglig och troligen har entrén haft en ramp av sten eller grus upp till portarna.

Byggnadens exteriör är i allt väsentligt oförändrad sedan uppförandet och den har bibehållit sin karaktär. Därför bör inga utvändiga förändringar vidtas, men undantag för varsamt underhåll i enlighet med vårdprogrammets principer. Vad gäller huvudentrén med portar och plattform tillhör detta ett senare tidsskikt och har också ett visst värde. Dock kan man tillåta sig att göra en översyn av entréns utformning och då i första hand utifrån ett tidigare utseende.

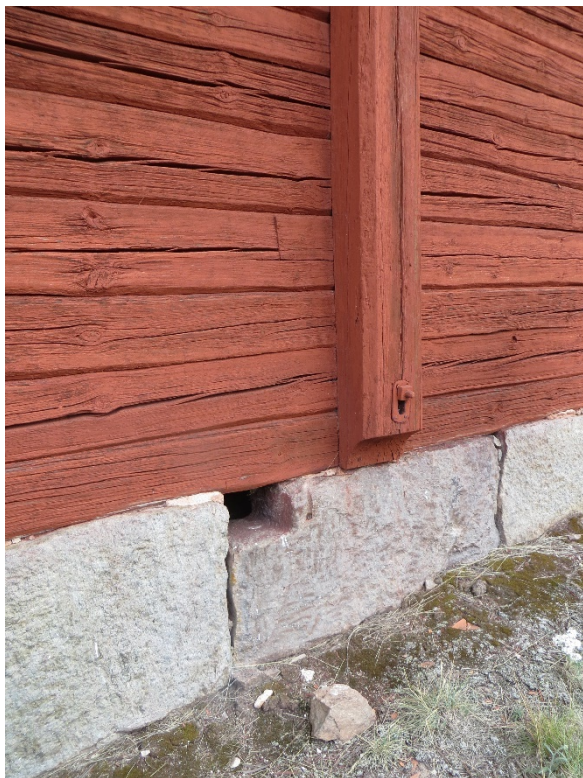
Detalj av sockeln.

Byggnaden vilar på en sockel av kilade stenar av urbergsbergart. I sockeln finns öppningar för ventilation, men möjligen även för urindränage.

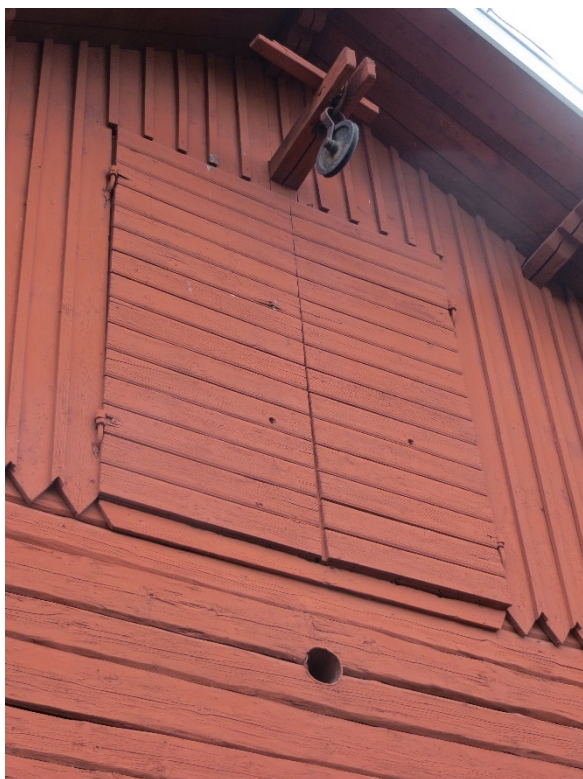
Inlastningen av foder på vinden skedde genom gavelluckor med en vinsch.

På det norra gavelröstet finns en öppning med luckor klädda med spontpanel samt en utskjutande balk med talja, så att man kunde lyfta upp foder till vinden. Luckorna är målade med röd slamfärg.

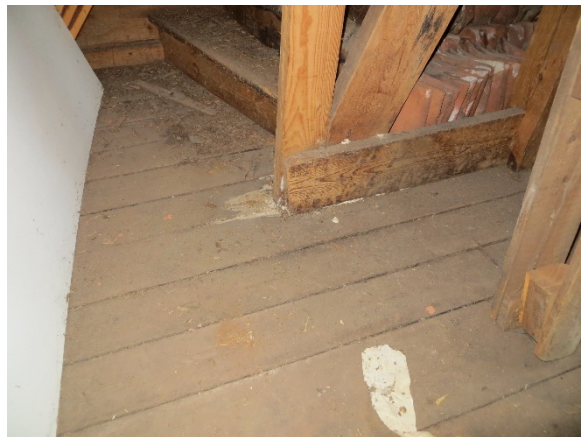
Golvet i nästan hela bottenvåningen utgörs av spontade smala brädor utan ytbehandling. I trapphuset finns ett äldre brädgolv bestående av breda brädor utan spont.

Troligen ursprungligt golv i trapphuset.

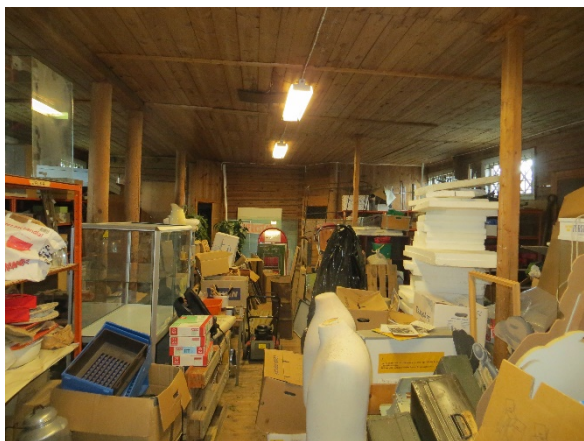
I stallutrymmet står en rad med runda stolpar som endast är barkade. Av spår i stallet kan man ana att det tidigare funnits ytterligare en rad med stolpar. Detta visar hur stallinredningen med

spiltor varit utformad. Mellan ytterväggarna (høgt upp) och de stående stolparna (långre ner) har det funnits regler mm, som avgränsat spiltorna. Dessa är nu borttagna.

Stallet har stolpar som markerar spiltornas lägen.

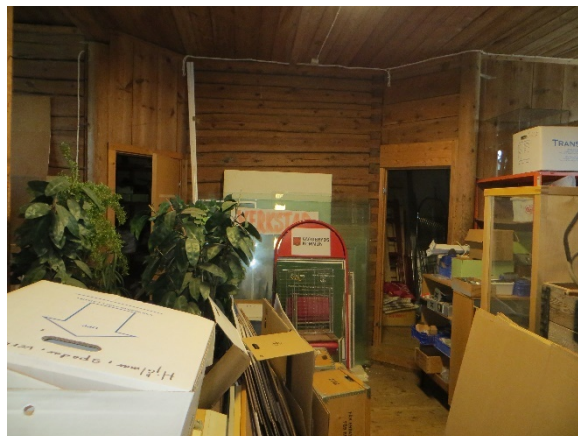
Stallutrymmet avgränsas mot gavelrummen med delvis vinklade väggar av timmer eller stående plank.

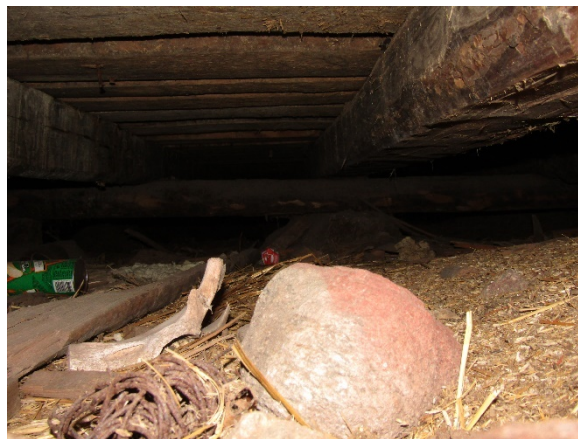
Om man tittar in genom en av sockelns gluggar ser man det som troligen är det ursprungliga golvet:s undersida med okantade brädor.
