# Rapport för inventering av vandringshinder för fisk och utter samt åtgärdsförslag

Denna rapport innehåller resultat från en inventering av vandringshinder för fisk och utter som gjorts vid vägpassager över vattendrag i Vaggeryds kommun under 2020. Rapporten innehåller även förslag på vilka vandringshinder som bör åtgärdas. Inventeringen har främst skett i Lagan och dess mindre tillflöden men även i Stödstorpaån, Gnyltån, Linnarebäcken, Bodabäcken och Båramobäcken. Projektet har delvis finansierats av Länsstyrelsens bidrag LOVA. Arbetet har utförts av kommunledningskontoret och tekniska kontoret.

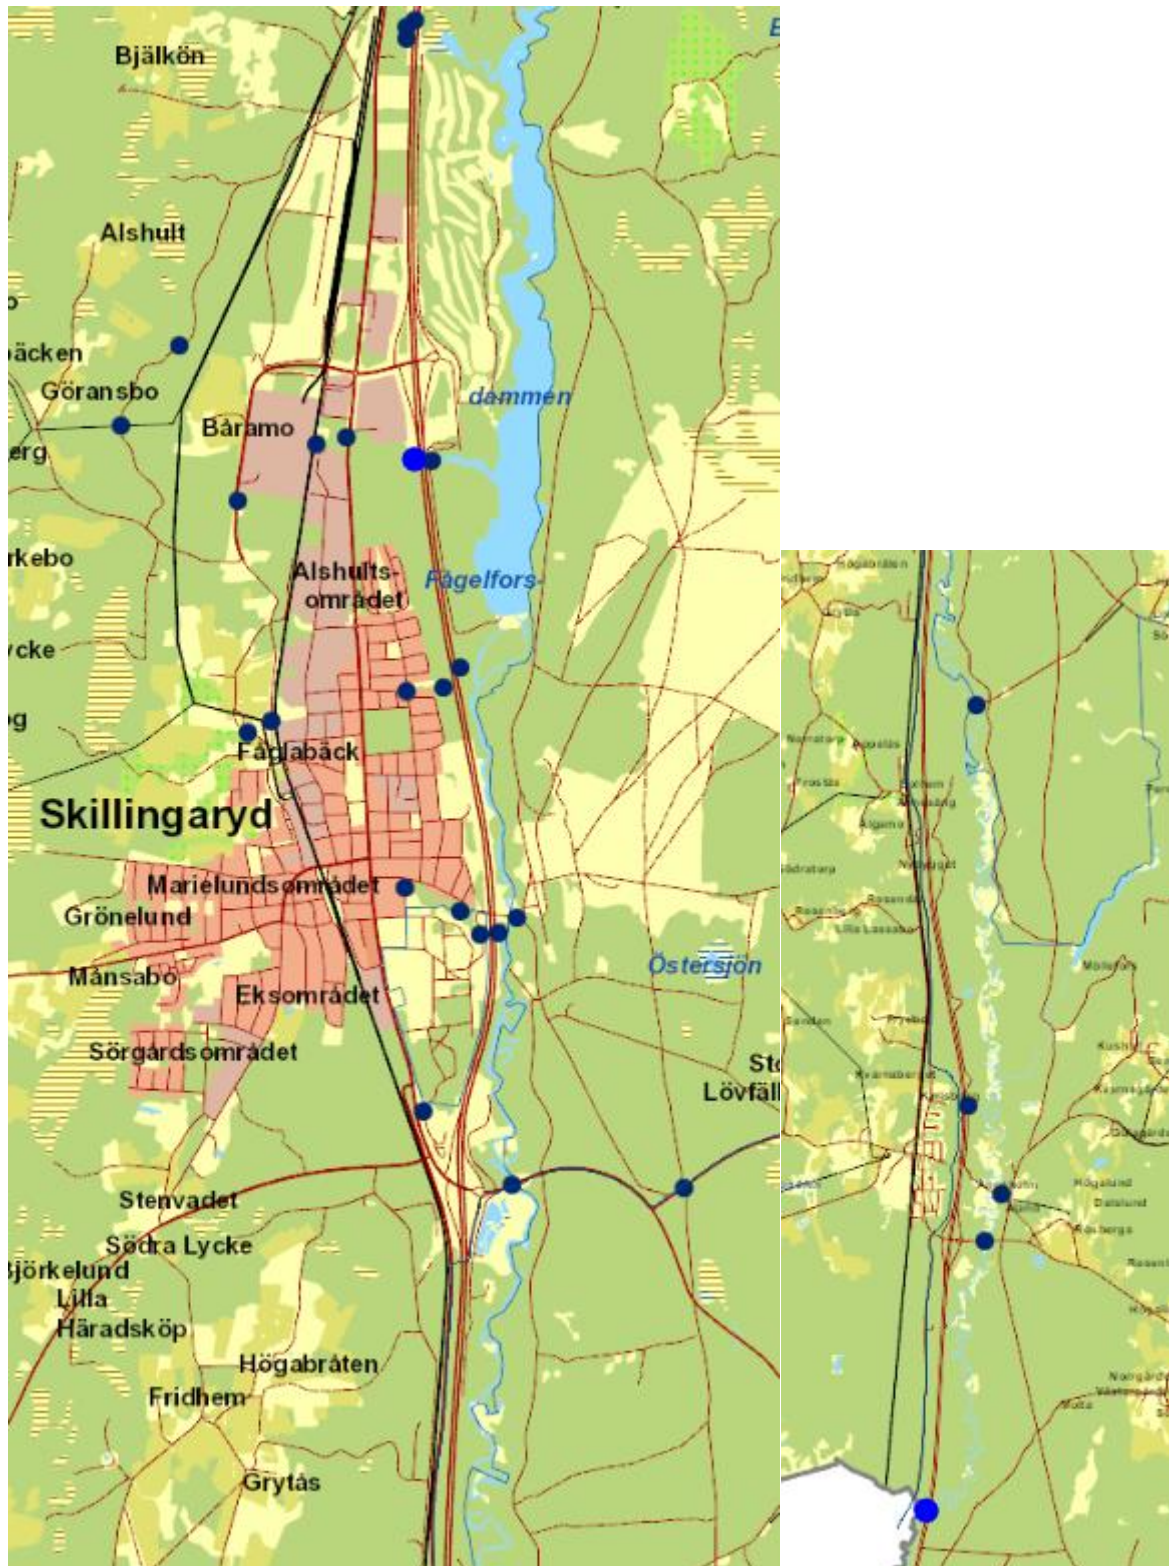
Figur 2. Bilden visar de platser som inventeras (blå prick) i och omkring Skillingaryds tätort samt längs Lagan ned mot Klevhult.

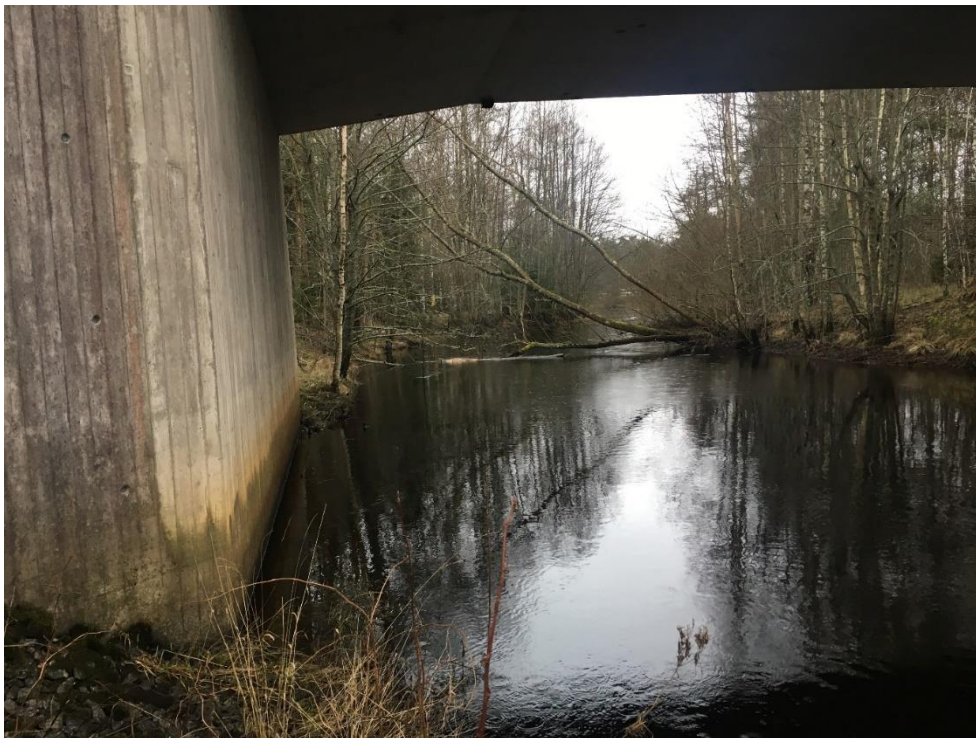
Broar kan utgöra ett vandringshinder för utter. På bild 1 nedan är broväggarna rakt ner i vattnet vilket gör det omöjligt för uttern att passera på land bredvid vattendraget. Uttern väljer då att gå över vägen och riskerar att bli överkörd.

Bild 1. Fotot visar ett vandringshinder för utter. Broväggarna går rakt ner i vattnet och uttern kan inte passera på land under bron.

Vid sådana här vandringshinder behöver en utterpassage anläggas. Det kan göras genom att lägga sten, sand eller annat material längs med broväggarna och på så sätt får utter en säker passage, se bild 2.

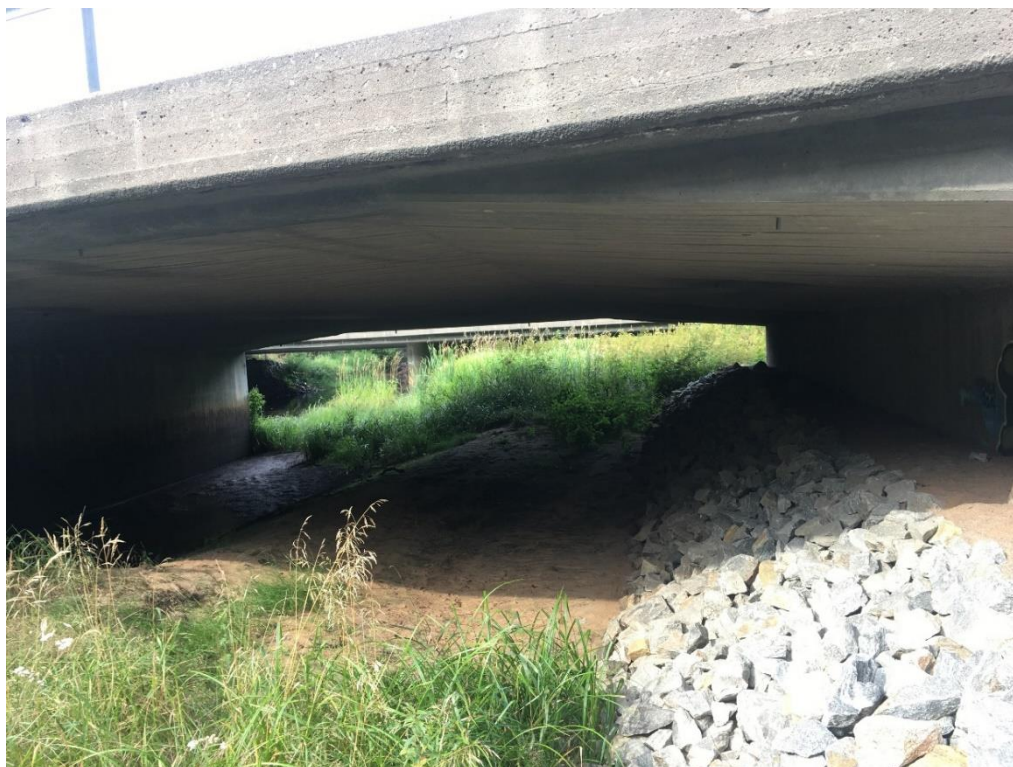
Bild 2. Fotot visar en bro där man har byggt en utterpassage med sten och sand längs med broväggen där uttern kan passera.

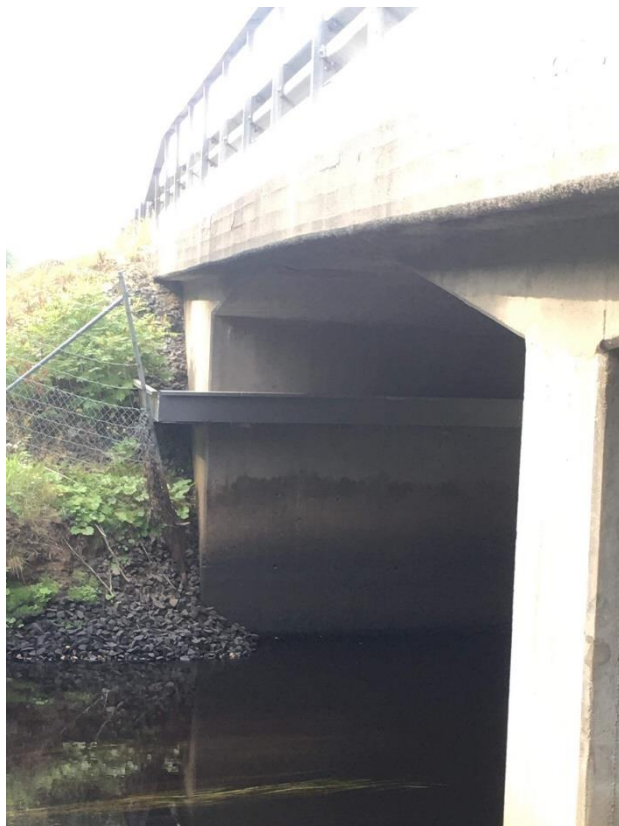
Det går även att bygga en hylla på broväggen där uttern kan passera, se bild 3.

Bild 3. Bilden visar en utterpassage i form av en hylla som placerats längs broväggen där uttern kan passera.

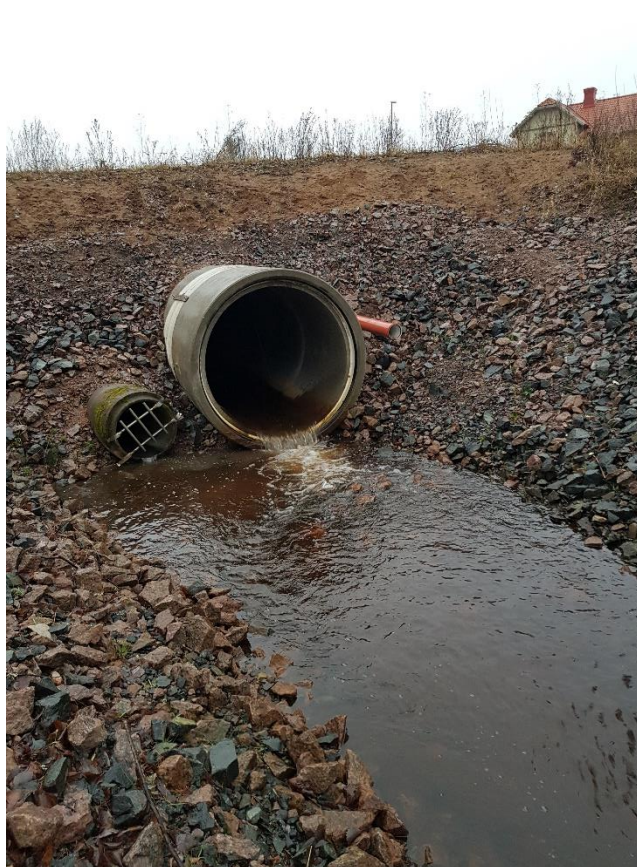
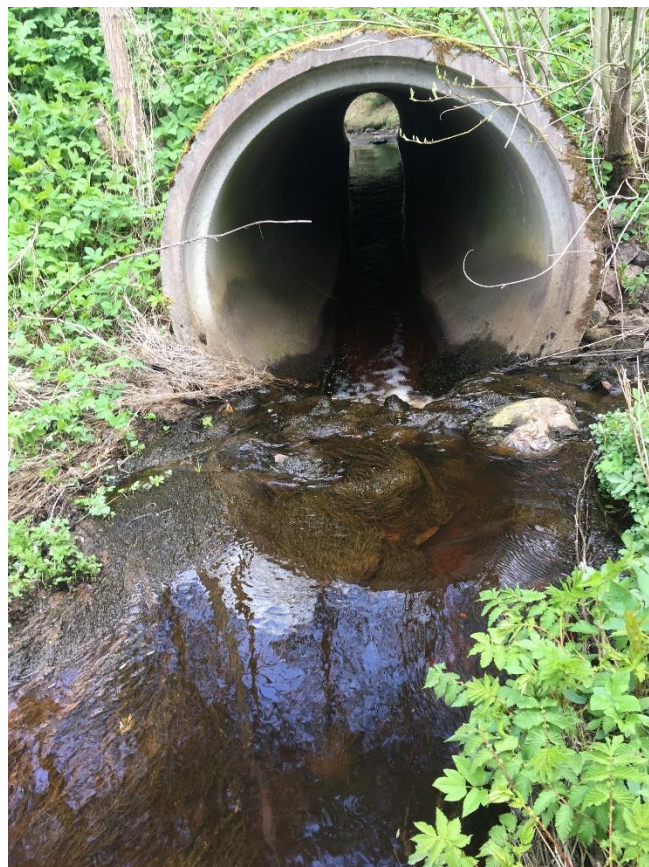
Fellagda trummor kan utgöra ett vandringshinder för fisk. Till exempel om det är fall in i trumman eller fall ur trumman har fisken svårt att simma uppströms, se bild 4 och 5. I dessa fall behöver trumman läggas om eller bytas ut helt.

Bild 4 och 5. Det vänstra fotot visar en trumma där det är fall in i trumman och det högra fotot visar en trumma där det är fall in i trumman.

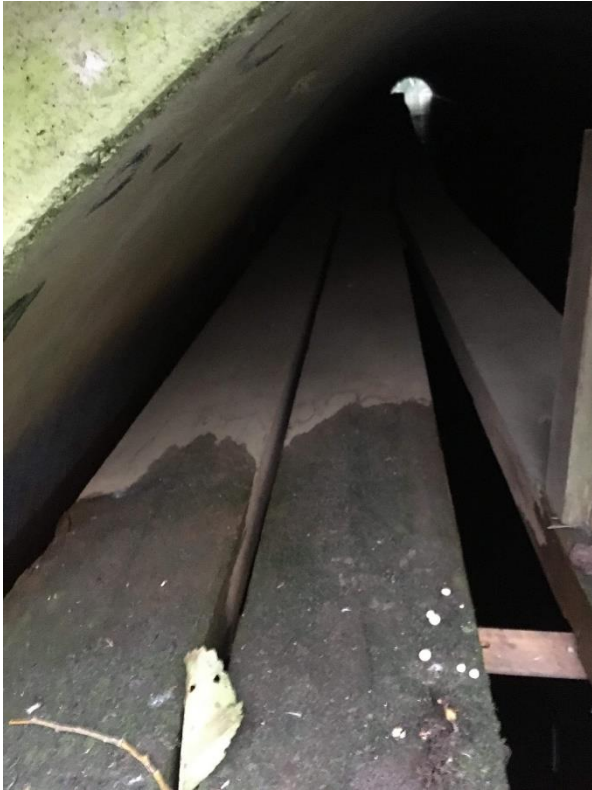
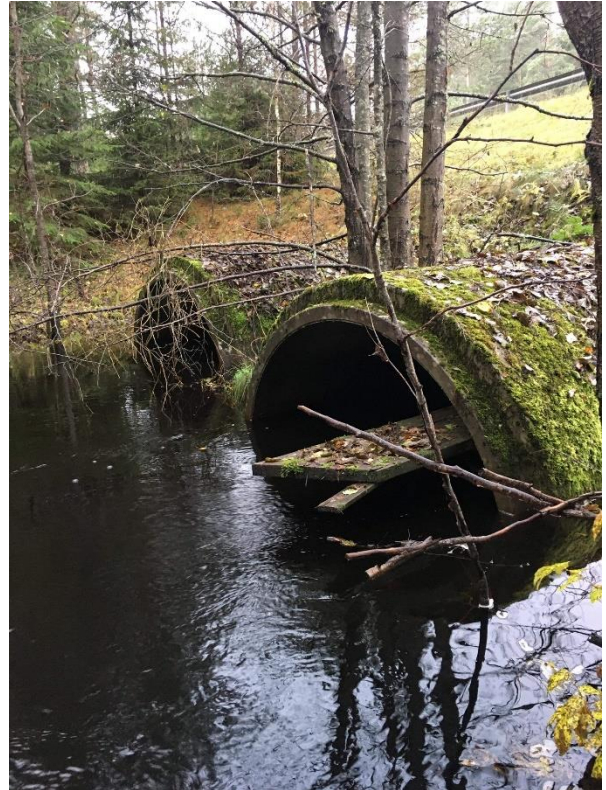
Trummor under vägar utgör oftast ett vandringshinder för utter som inte gärna passerar när det rinner vatten i trumman. För att få uttern att passera genom trumman kan man till exempel fylla på med stenmaterial inuti trumman så att uttern kan gå på stenar eller lägga en planka igenom trumman som uttern kan gå på, se bild 6 och 7.

Bild 6. Den vänstra bilden visar en trumma där en planka har lagts i trumman för att utterns ska kunna passera. Den högra bilden visar samma trumma där plankan kommer ut från trumman.

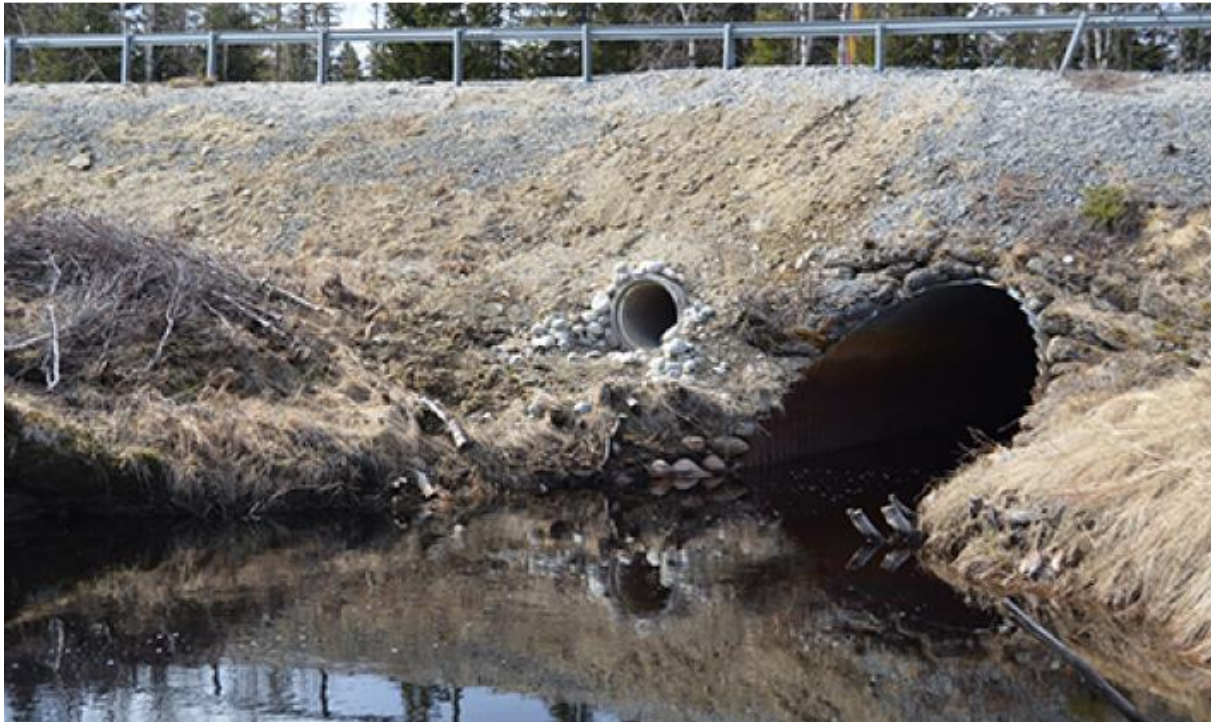
Det går också att lägga en torrtrumma, bredvid den vattenfyllda trumman, där uttern kan passera, se bild 8. Det är viktigt att lägga markeringsstenar vid torrtrumman och ibland behöver an leda uttern rätt genom t ex staket eller andra avgränsningar. Torrtrumman bör vara minst 40 cm i diameter.

Bild 8. Fotot visar en vattenfylld trumma samt en torrtrumma där uttern kan passera. Foto Trafikverket.
