Rapport

Återställning Hjortsjöskolan mellanstadium, Vaggeryd

Arbetslogg

Datum	2021-11-30
Arbetslag	Miljökontroll
Ansvarig	GFO
Int. Order nr	20-1465
Ext. Order nr	
Rapport nr	21-1465_B2
Revideringsdatum	2021-12-09

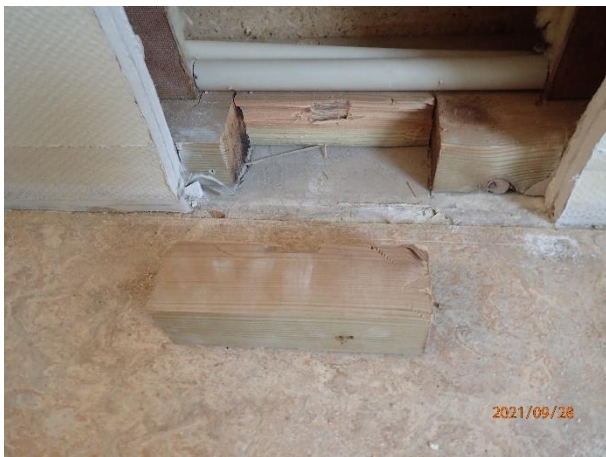
VÄGGTYP 4 YTTERVÄGG

Yttervägg av målad väv på 13 mm gips, installationsvägg av träreglar 45x45 mm, mineralullisolering, plastfolie, träregelstomme 145x45 mm mineralullisolering, 9 mm utomhusgips med tätmembran på utsidan mot golv och tegel.

Syllar av vanligt virke och syllisolering av plast med tätningslister mot betongplattan.

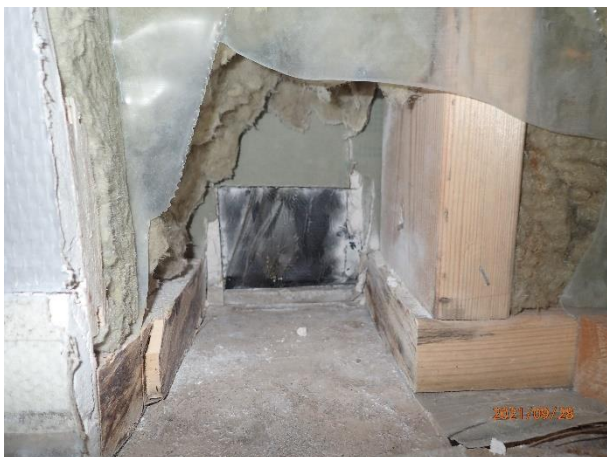
VÄGGTYP 5 INNERVÄGG

Innervägg av målad väv på dubbel gips, stående träreglar, ca 30 mm mineralullisolering och syll av stålregel 110 mm eller obehandlat trä. Vid träsyll sitter kortling 70x45 på syll för att fästa golvsockel i.

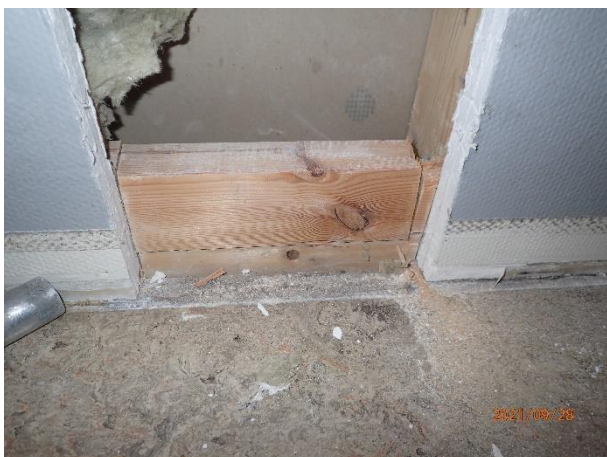
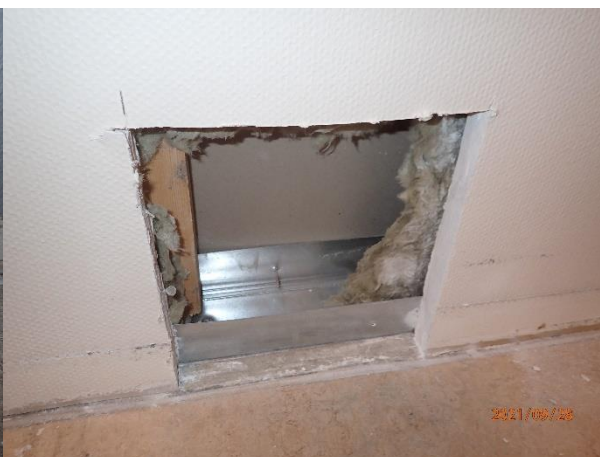
VÄGGTYP 6 INNERVÄGG

Innervägg av tegel och trä består av målad väv, dubbel gips och spånskiva på stående regelverk av träregel 110x45 mm,

Tegel och mellanväggsyll av tryckimpregnerad 110x45 mm, står på grovgjuten betongplatta som ligger ca 14 cm lägre än golvnivån. Golvets övergjutning är motgjuten spånskiva som går ner till syllen.

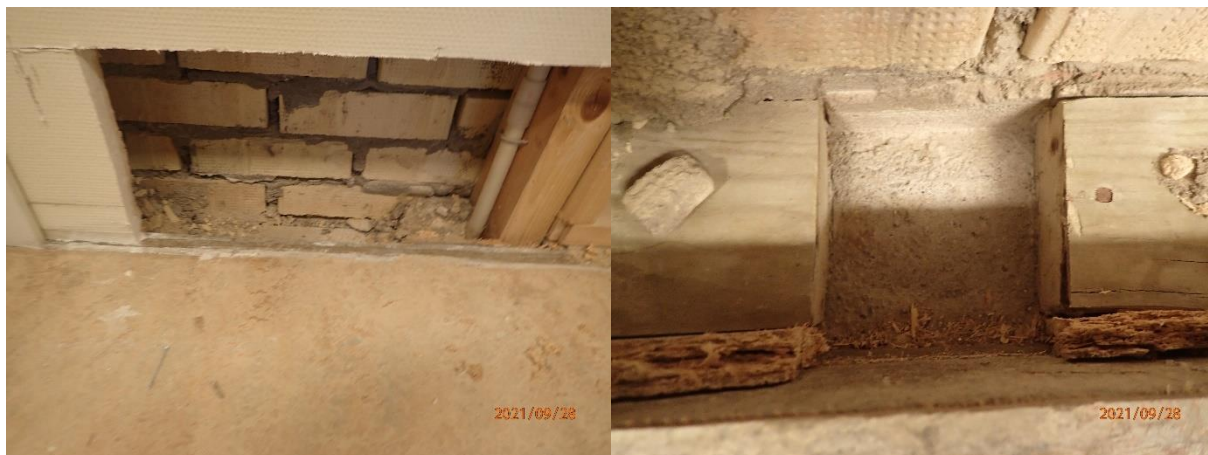
VÄGGTYP 7 YTTERVÄGG

Ytterväggskonstruktion utan fönster räknat inifrån är målad väv, 12 mm spånskiva, tjärpapp, mineralullisolering, asfboard och tegel.

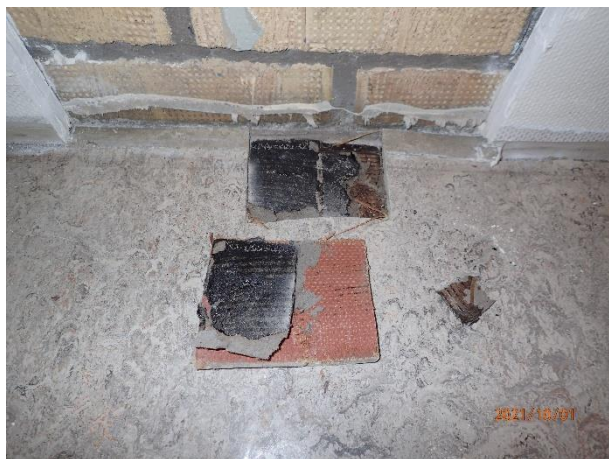
Innervägg mellan kapprum 148, 155 och 162 samt mediarum 145, 152 och 159.

Väggkonstruktionen räknat från mediarum är dubbla lager gips där innersta lagret är limmat direkt mot tegelvägg som går nedanför golvnivån, troligtvis står tegelväggen på konstruktionsbetongen.
