Sammanställning Utredning

Skillingehus BRO

John Sonestedt, Videntes
2025-05-05

På uppdrag av Vaggeryds kommun har en omfattande utredning och statusbedömning gjort av Skillingehus. Fastigheten som uppfördes 1970 omfattar idag totalt 8450 kvm står nu inför ett större investeringsbehov. En totalrenovering föreslås med en kostnadsbedömning om 140 miljoner, med en utförandetid på 4 år.

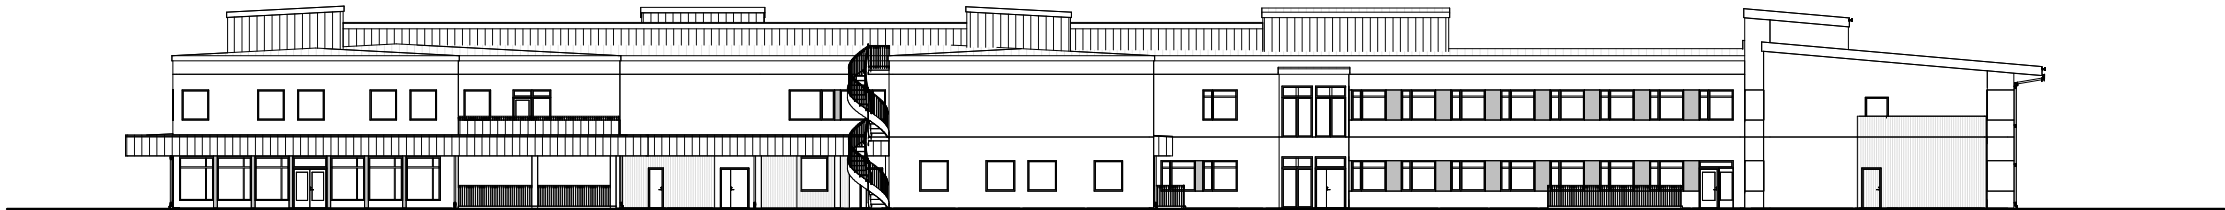
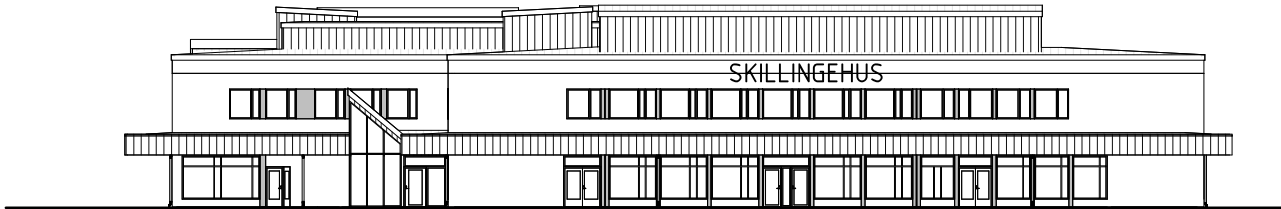
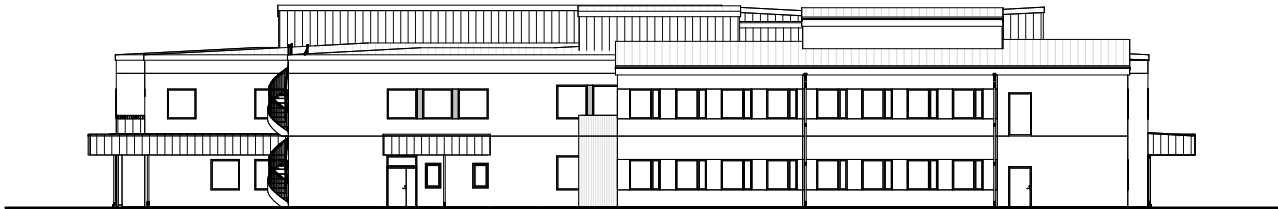
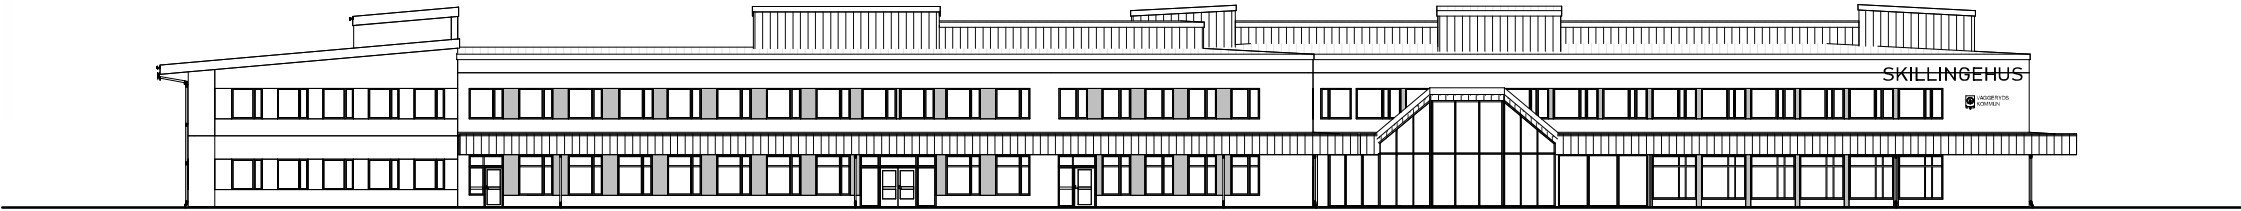
BET	ANT	ÄNDRINGEN AVSER	SSH	DATUM
SYSTEMHANDLING				
SKILLINGEHUS				
<div> <div>Sundberg Byggkonsult</div></div>				
UPPDRAG NR 24149		RITAD AV EH		HANDLAGGARE H. SUNDBERG
DATUM 250318		ANSVARIG		
OMBYGGNAD TAK - SKILLINGEHUS				
FASADER				
SKALA A1 1:200 A3 1:400		NUMMER A40.1-01		I BET

För att säkerställa fuktproblematiken för takavvattning har förslag framtagits enligt bilder nedan samt bilaga 1-4.
