Godkänd av GFO	Dokument typ PM	Filnamn 20-1339_PM Hjortsjöskolan_a2	Info klass (P-R-S) R
Upprättad av GFO	Datum 2020-12-07		Antal sidor 10
Deltagare: Inge Klasson Joakim Nådell Göran Forsberg		För information: Vaggeryds kommun

PM- BRO HJORTSJÖSKOLAN

Detectum AB har på Vaggeryds Kommun fått i uppdrag att utreda det BRO-problem (bostadsrelaterad ohälsa) som finns på Hjortsjöskolan mellanstadium i Vaggeryd.

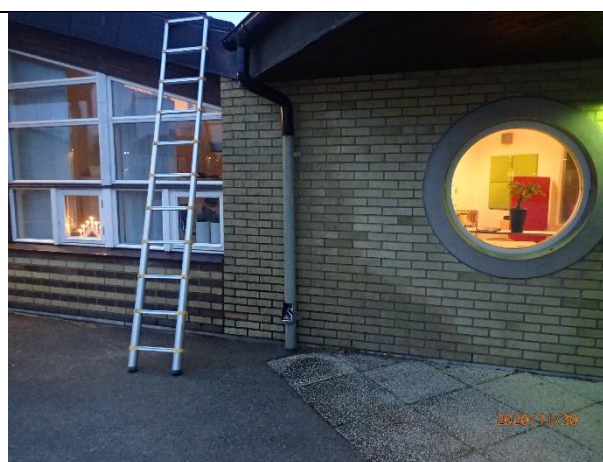
Förhöjt fuktvärde i rum 145 där det finns missfärgning i fasad .

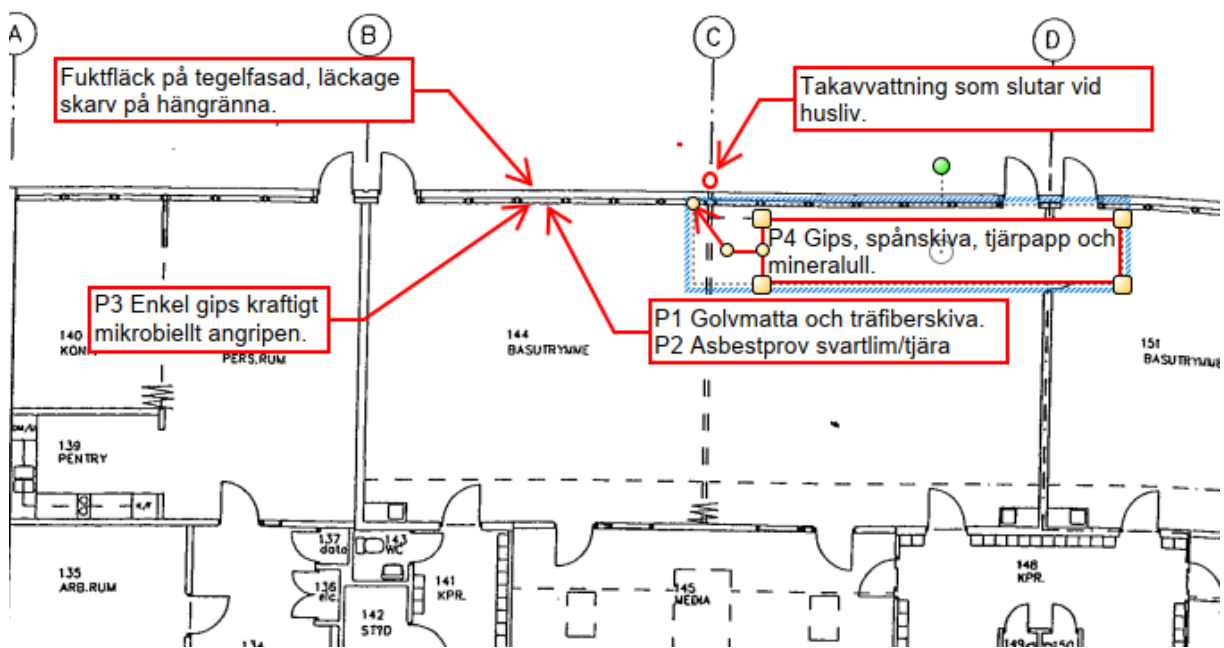
FIGUR 1 UTAGNA PROV FÖR SKADEKONTROLL 2020-12-01

Provtagning av väggar och golv i lektionsalar där man har skador och brister på takavvattningen utvändigt. Kraftigt mikrobiellt påverkat material i prover som togs i samtliga salar som ligger mot Ödestuguvägen.

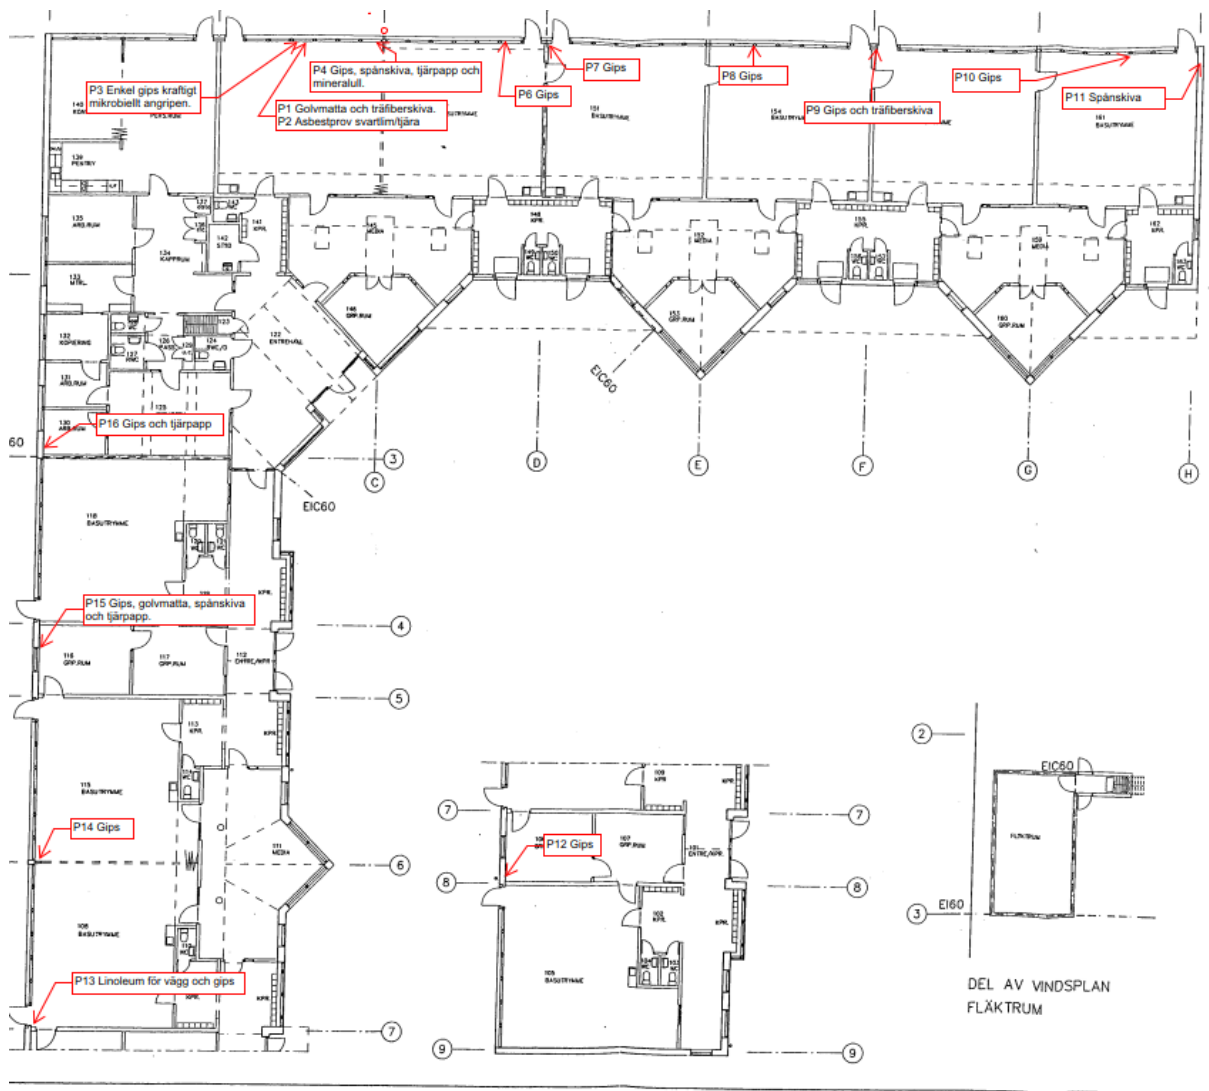
FIGUR 2 UTAGNA PROV FÖR SKADEKONTROLL 2020-12-03

Provtagning genomfördes av konstruktionsmaterial, mestadels gips, i väggar inom de lektionsalarna där det förekommer skador och brister på takavvattningen utvändigt. Provtaget material var synligt mikrobiellt skadat.
