# PM – UTREDNING INOMHUSMILJÖ

Räddningstjänsten i Vaggeryd

Dokument: RÄV01

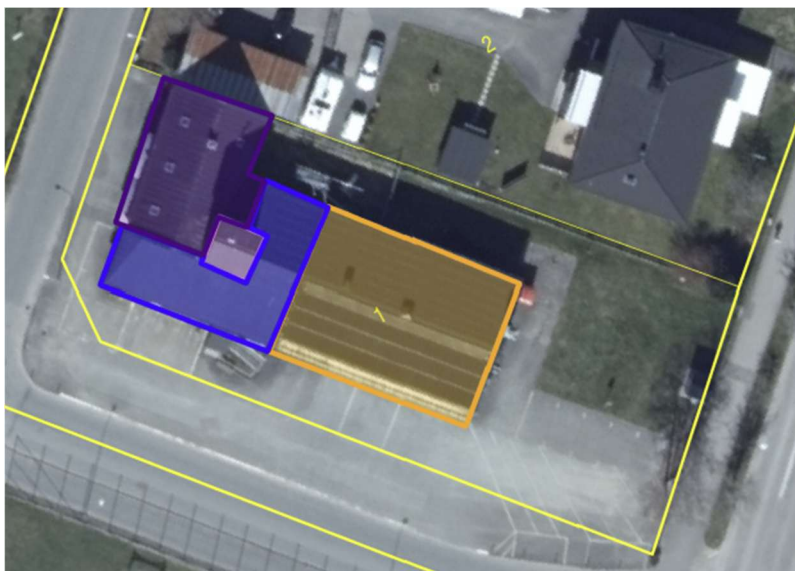
Figur 1 – Översikt byggnad, markerad med olika användningsområden, vy från Lantmäteriet.

I källardelar inryms omklädning, bastu, gym, förråd, slangtorn (rosa) och ledningscentral. På plan 2 finns kontorsytor (blå) finns enskilda kontor i tillbyggd del, utanför pentry i äldre del finns ett öppet landskap samt ett gemensamt konferensrum. Intill kontorsytorna finns förråd (lila) och garage (orange) för räddningsfordon och utrustning.

I Figur 1 nedan redovisas en situationsplan med olika funktioner färglagda. Byggnaden är äldre och en nybyggnad finns i planerna hos politiken framåt, därav planeras inga större underhållsarbeten i närtid.
