**Hok 2:178 m.fl., Vaggeryd**  
Ny detaljplan  
Geoteknisk undersökning

**Orienterings PM 1 Geoteknik**  
*Kompletterat 2024-07-01*

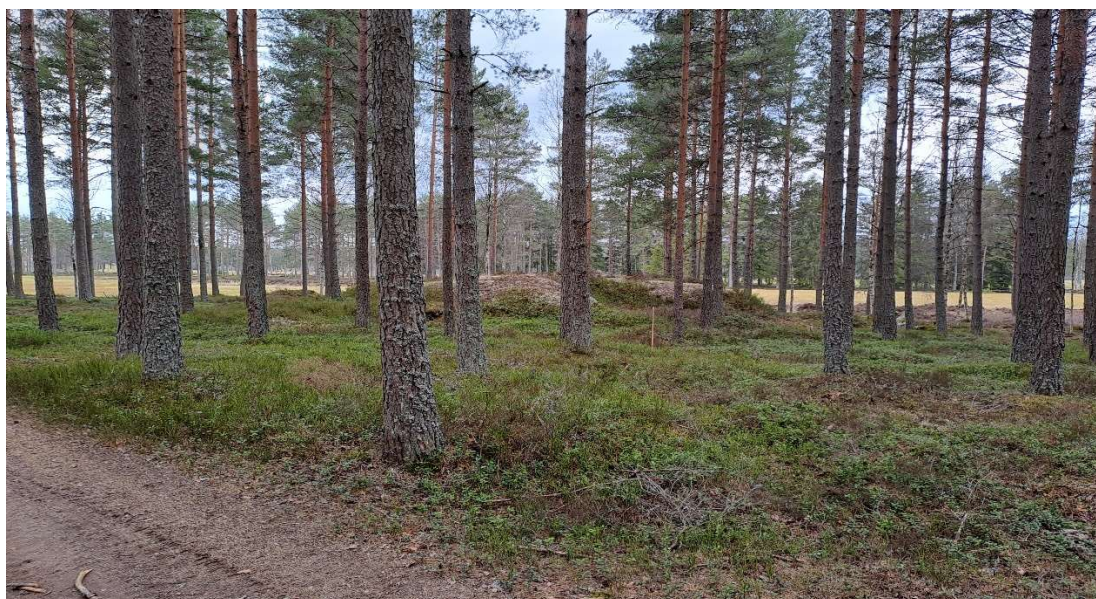
*Berg i dagen östra delen av område C.*

Berg i dagen förekommer på flera ställen inom område C. Vid punkterna H\_18 och H\_22 har CPT- resp. trycksondering drivits till 9 meters djup under markytan där de stoppat i mycket hårda jordskikt. Detta visar på ett varierande jorddjup på minst 9 meter inom området.

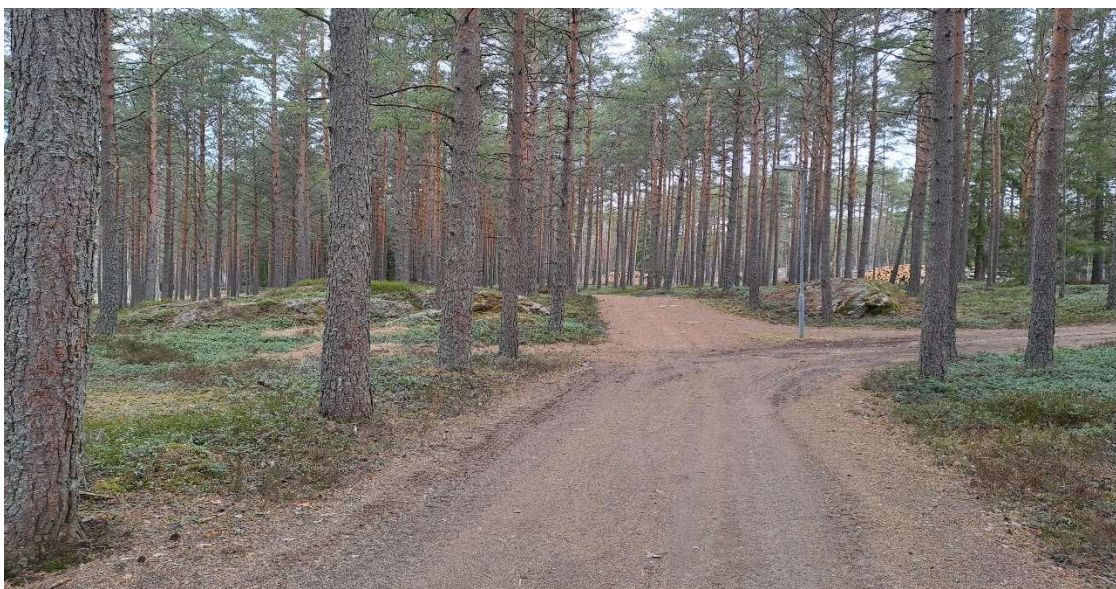
*Berg i dagen, mitten av område C.*

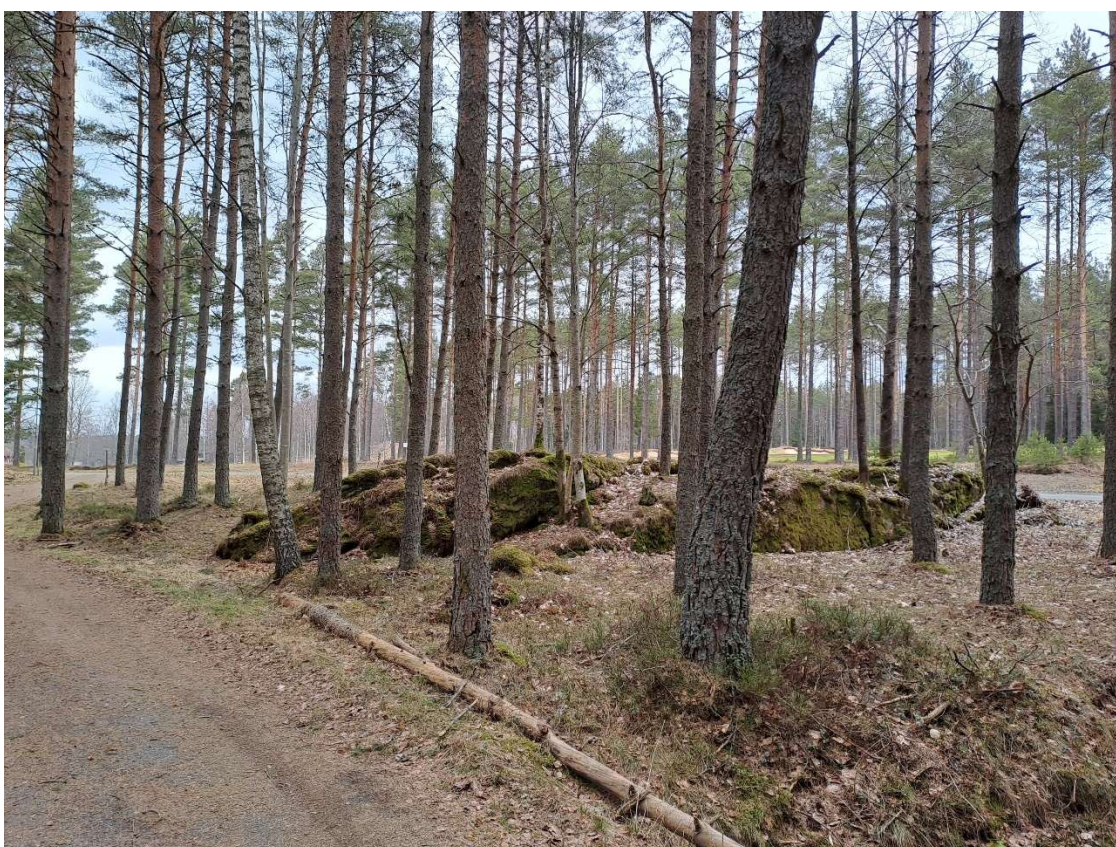
*Berg i dagen västra delen av område C.*

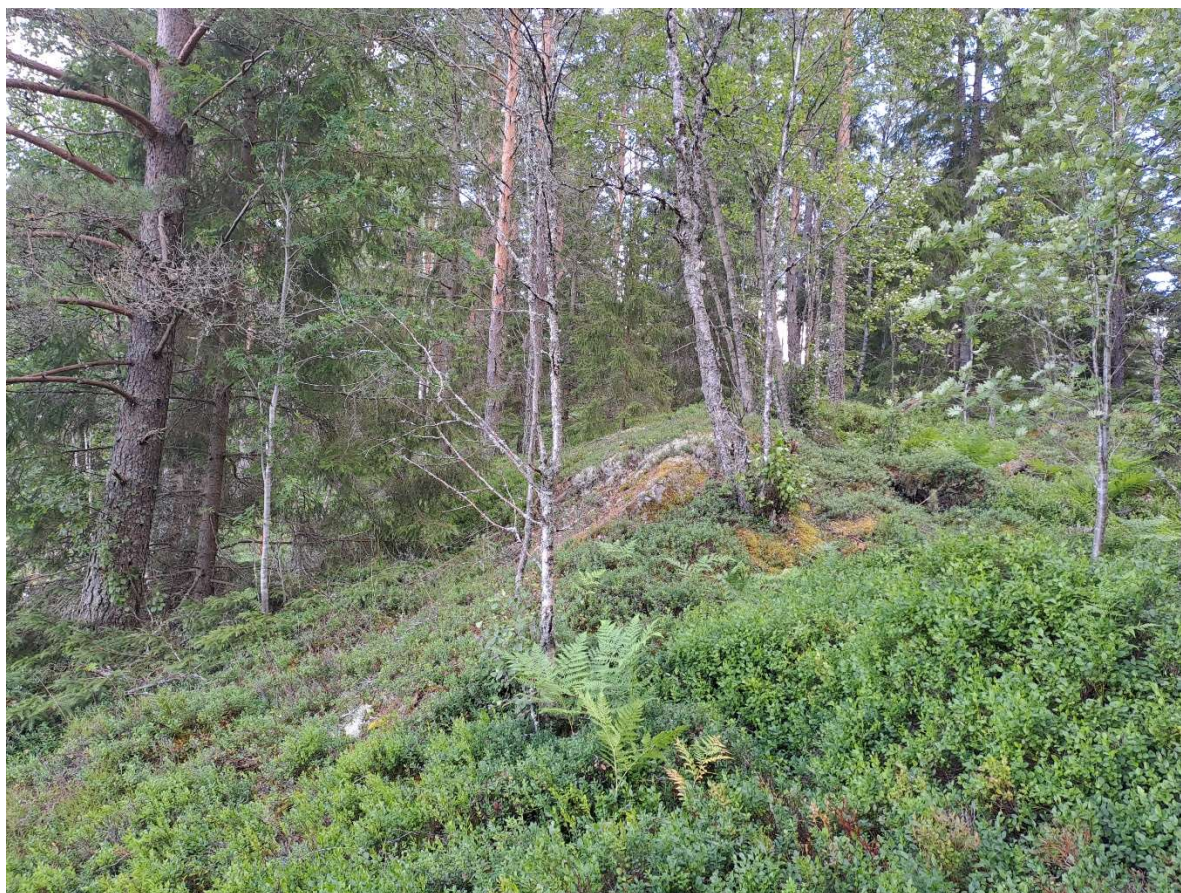
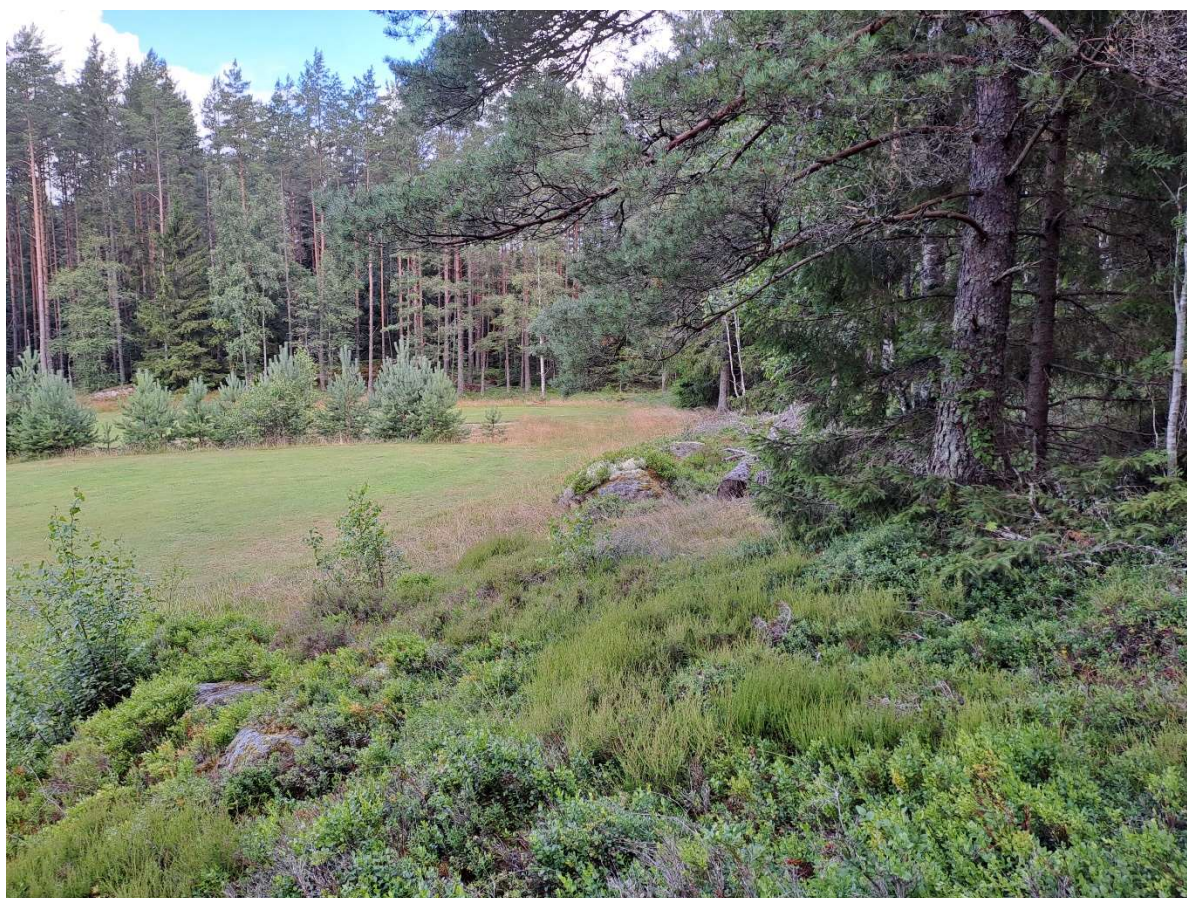
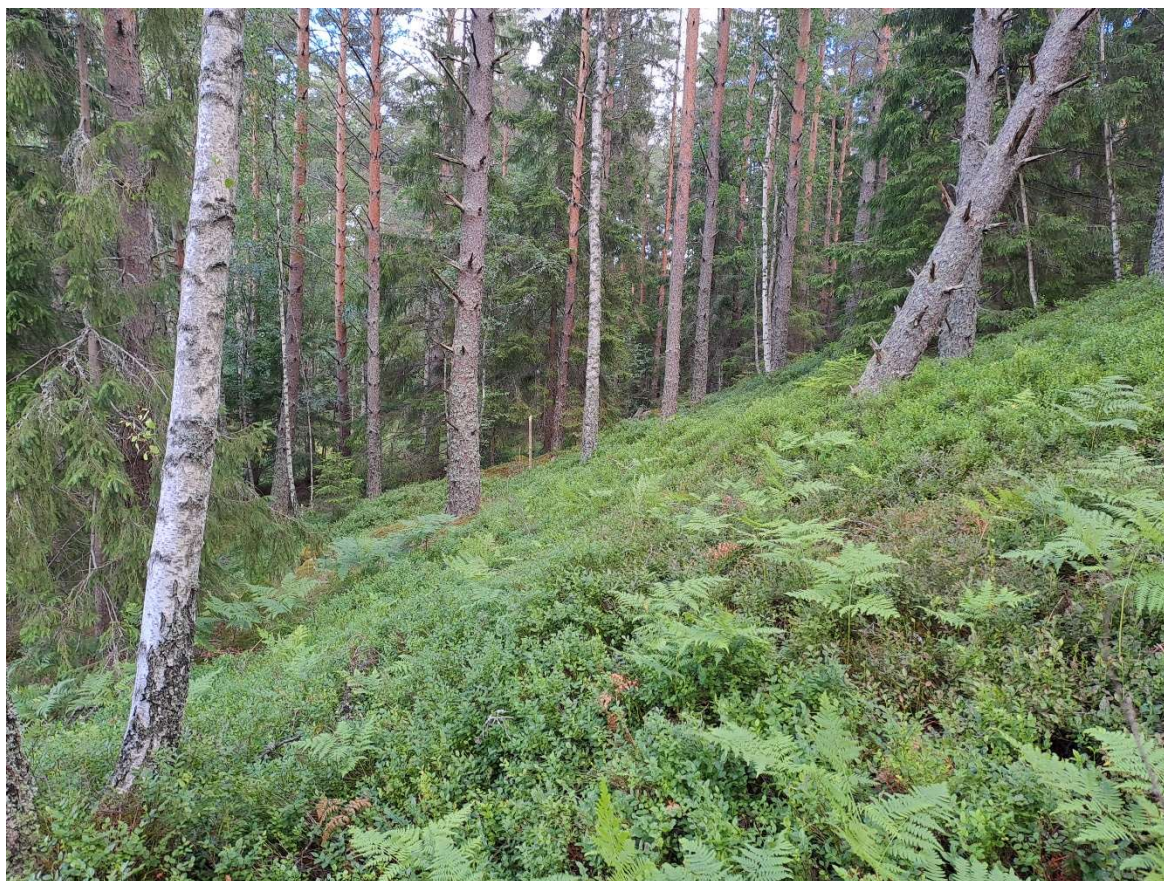
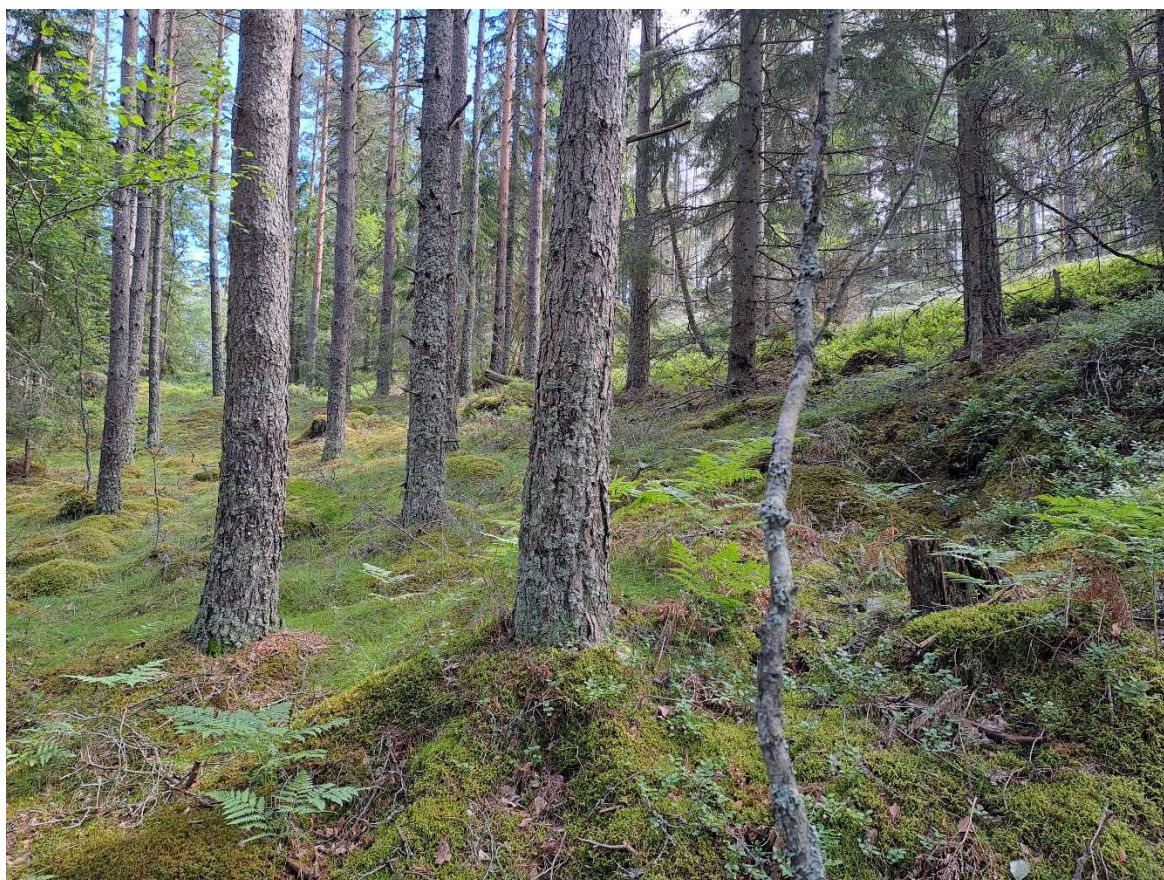
*Utanför området mot nordost förekommer berg i dagen och tunt jordlager på berg. Berget har en sluttande ytan ner mot planområdet utan några branta bergsväggar. Sten och block förekommer i liten eller måttlig omfattning inom detta område.*

*4 bilder från området nordost om planområdet*

*Mot bakgrund av ovanstående ses risken för blockras eller blockutfall in mot planområdet som liten eller ingen, varken vid nuvarande eller nya planerade förhållanden.*
