# VAGGERYDS KOMMUN

## KULTURHISTORISK UTREDNING

JÖNKÖPINGS LÄNS MUSEUM

RAPPORT NR 29

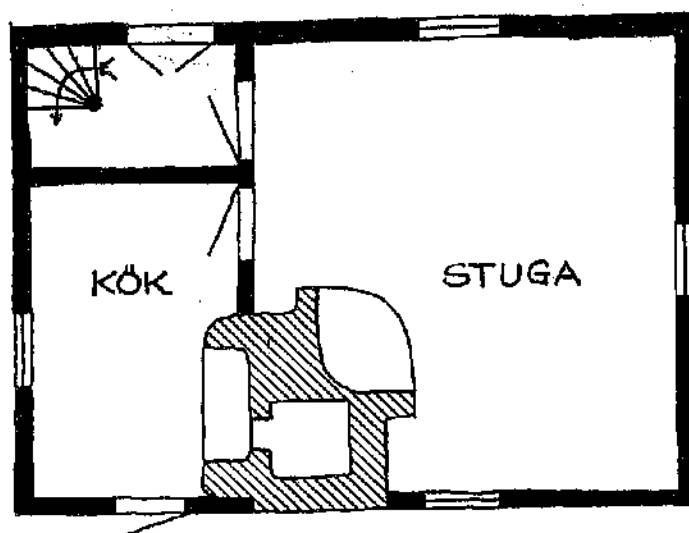
*Enkelstuga*

Enkelstugan består av ett stort rum och en liten förstukammare eller förstukök innanför förstugan. En variant på enkelstugan är tvillingstugan som består av två spegelvända och sammanbyggda huskroppar utan inre förbindelse.

Den tidigare nämnda enkelstugan var mycket vanlig på torp och mindre gårdar under gårdsklyvningarnas epok. Parstugan var vanlig på stora el­ler halvstora gårdar. Nya varianter på parstugan tillkom, bl a dubbelkam­marstugan. Denna har två kammare i stället för ett stort rum på ena sidan av förstugan. Salsbyggnaden, med mittsal, bred förstuga och dubb­la sidokamrar hade introducerats hos den svenska adeln i mitten av 1600- talet. Under 1700-talet användes planlösningen på prästgårdar, militär­boställen och mindre herrgårdar, för att under 1800-talet bli allt vanlig­are på gårdarna.

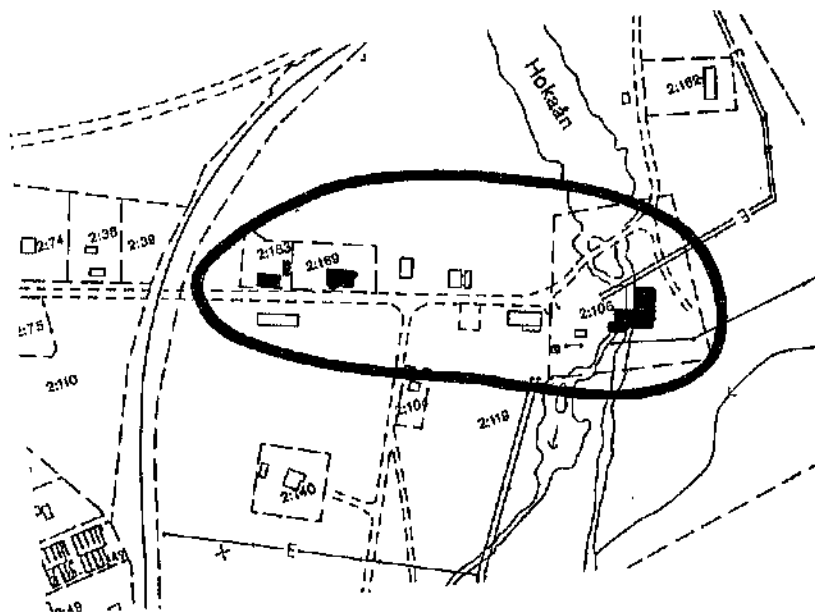
Rester av bruksmiljön kring Lindefors järnbruk, som etablerades på platsen 1728 och existerade fram till 1883. Miljön består av bruksgata med bostadshus, varav det ena, 2:163, har uppförts som bostad åt smeden vid bruket. En rad jordkällare söder om gatan hör till bostadslägenheterna. Vidare åt öster leder bruksgatan fram till en övergiven fabriksbyggnad, uppförd som kartongfabrik vid 1900-talets början. Hammarsmedjan stod på plats där utbyggnaden omedelbart väster om Hokån är uppförd.

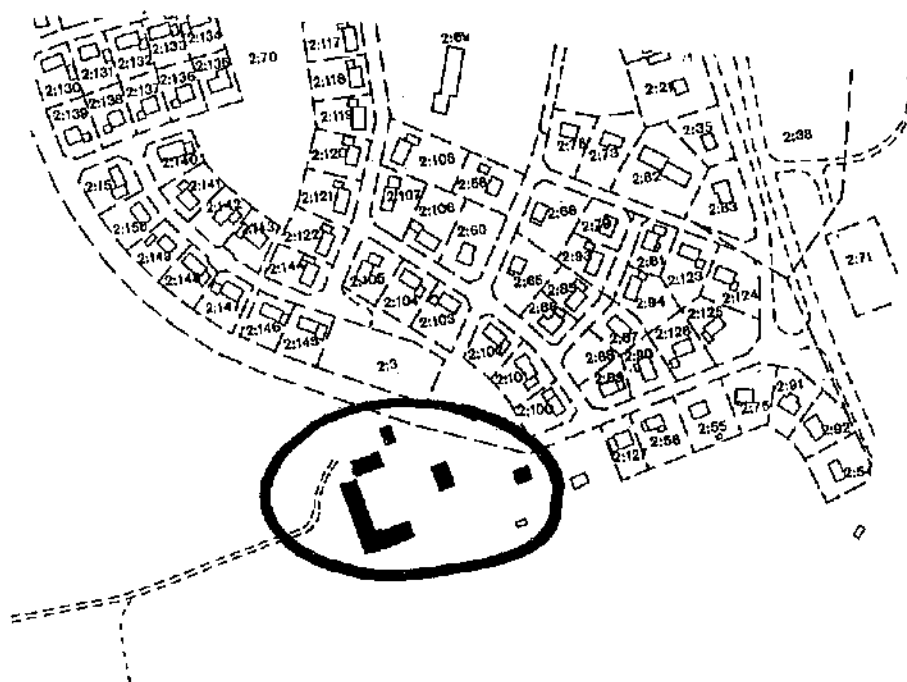
**Morarp 2:3.** Jordbruksfastighet. Bostadshus i en och en halv våning med frontespis, uppfört av timmer 1851. Fasad av vit locklistpanel. Brutet tak med valmade gavelspetsar, tvåkupigt rött tegel. Veranda.

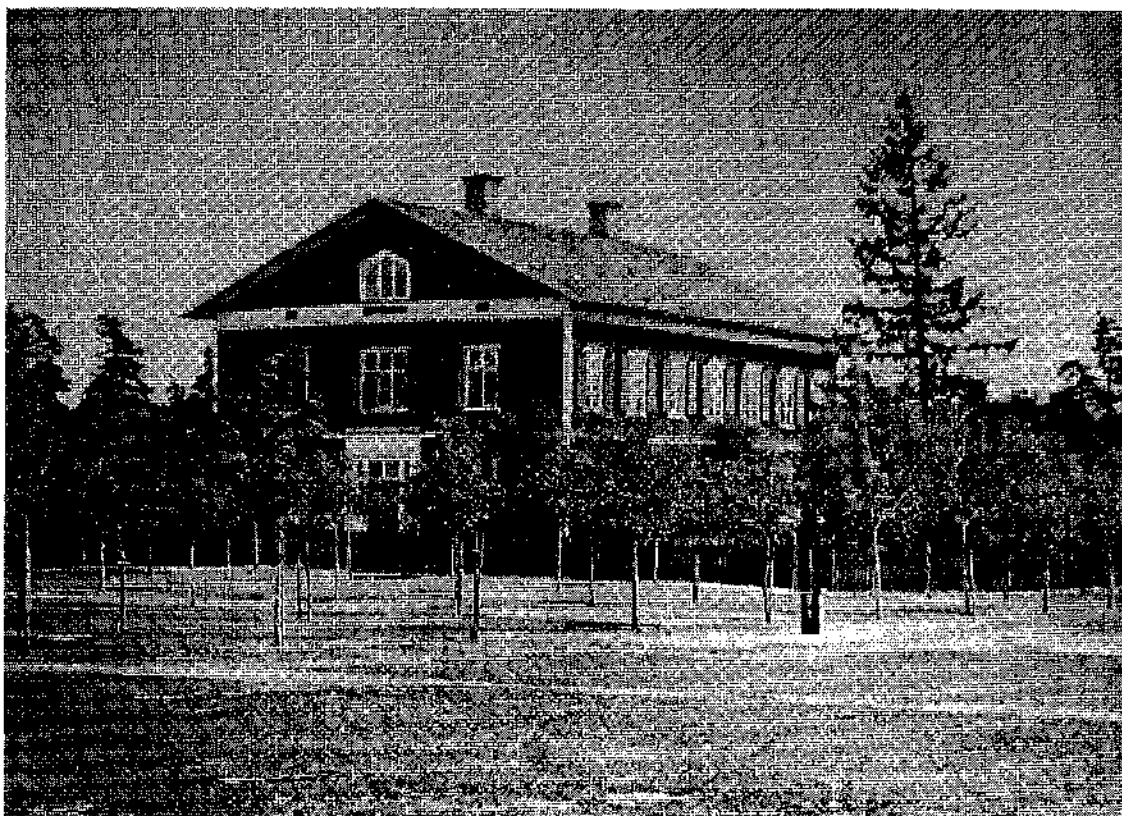
*Sjukhuset*

Sjukhuset uppfördes efter typritningar från 1863. Byggnaden var två våningar hög och timrad på en hög stensockel. Taket var täckt med skiffer och fasaden klädd med träpanel. Byggnadens fasader och dekorativa detaljer var utformade i snickeristil. Stilen kännetecknas bl.a. av lövsågeriarbeten och fältindelade fasader med växelvis liggande och stående panel.

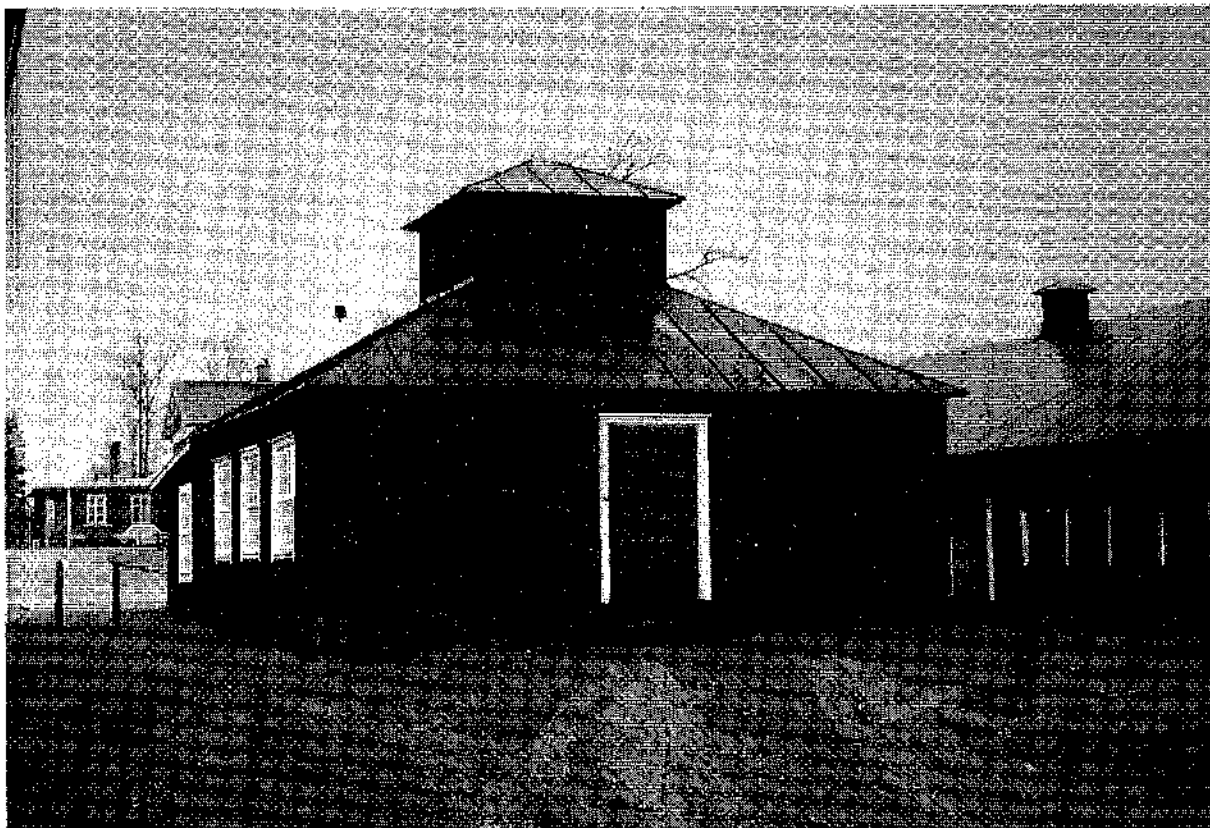
*Kokhus och mathallar.*

Mathallarna bestod ursprungligen av ett öppet stolpverk utan väggar, som bar ett valmat sadeltak. Senare har de fyra hallarna försetts med väggar och använts som förråd. I anslutning till hallarna ligger två kokhus och två proviantbodar. Mathallen är den enda kvarvarande av sitt slag i Sverige.

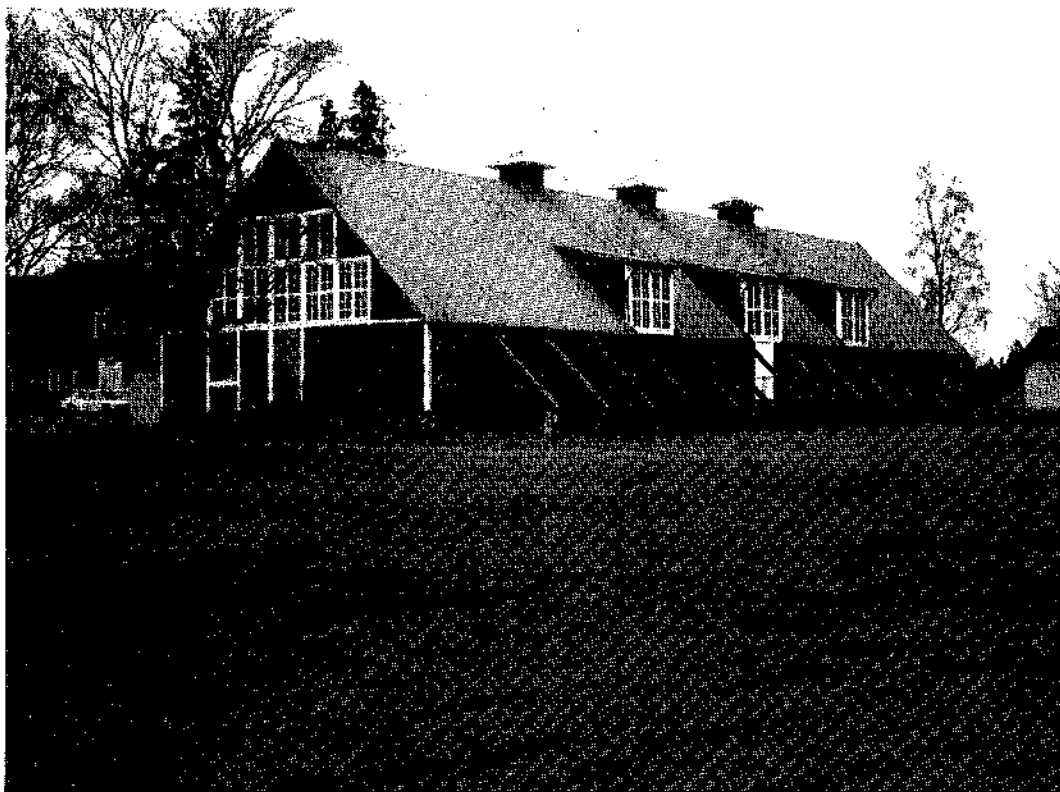
*Lägerhyddan*

Konstruktionen är en rad ramar bestående av två högben förbundna med varandra i nacken och med en bjälke vid golvet. Gavlarna är i det närmaste helt uppglasade och på varje långsida finns tre stora fönsterkupor. Hyddan är 50 m lång, 14 m bred och 9,5 m hög. Byggnaden består endast av ett stort rum om 650 m<sup>2</sup>, fyra små tvättrum undantaget. I hyddorna förlades upp till 360 man. Avsikten var att hyddorna skulle flyttas och användas som gymnastikhus vid de nya kasernerna, vilket dock genomfördes endast i enstaka fall. Arkitekt till hyddan var Erik Josephson.

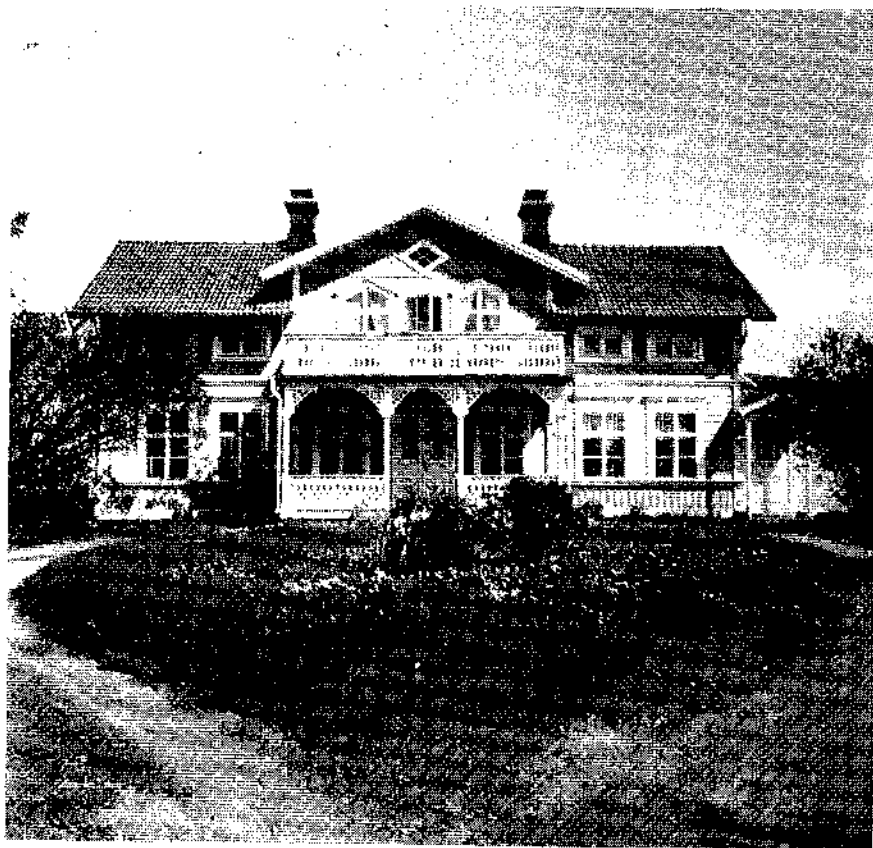
*Stg 23, Blåsippan*

**12. Stg 23, Blåsippan.** Åkersvägen 11. Bostadshus i en och en halv våning, uppfört 1881 av timmer. Fasad av gul locklist- och fasspontpanel. Mot öster glasveranda i två våningar med rikt spröjsade rundbågiga fönster. Sadeltak med tvåkupigt rött tegel. Bevarar i huvudsak ursprunglig karaktär.

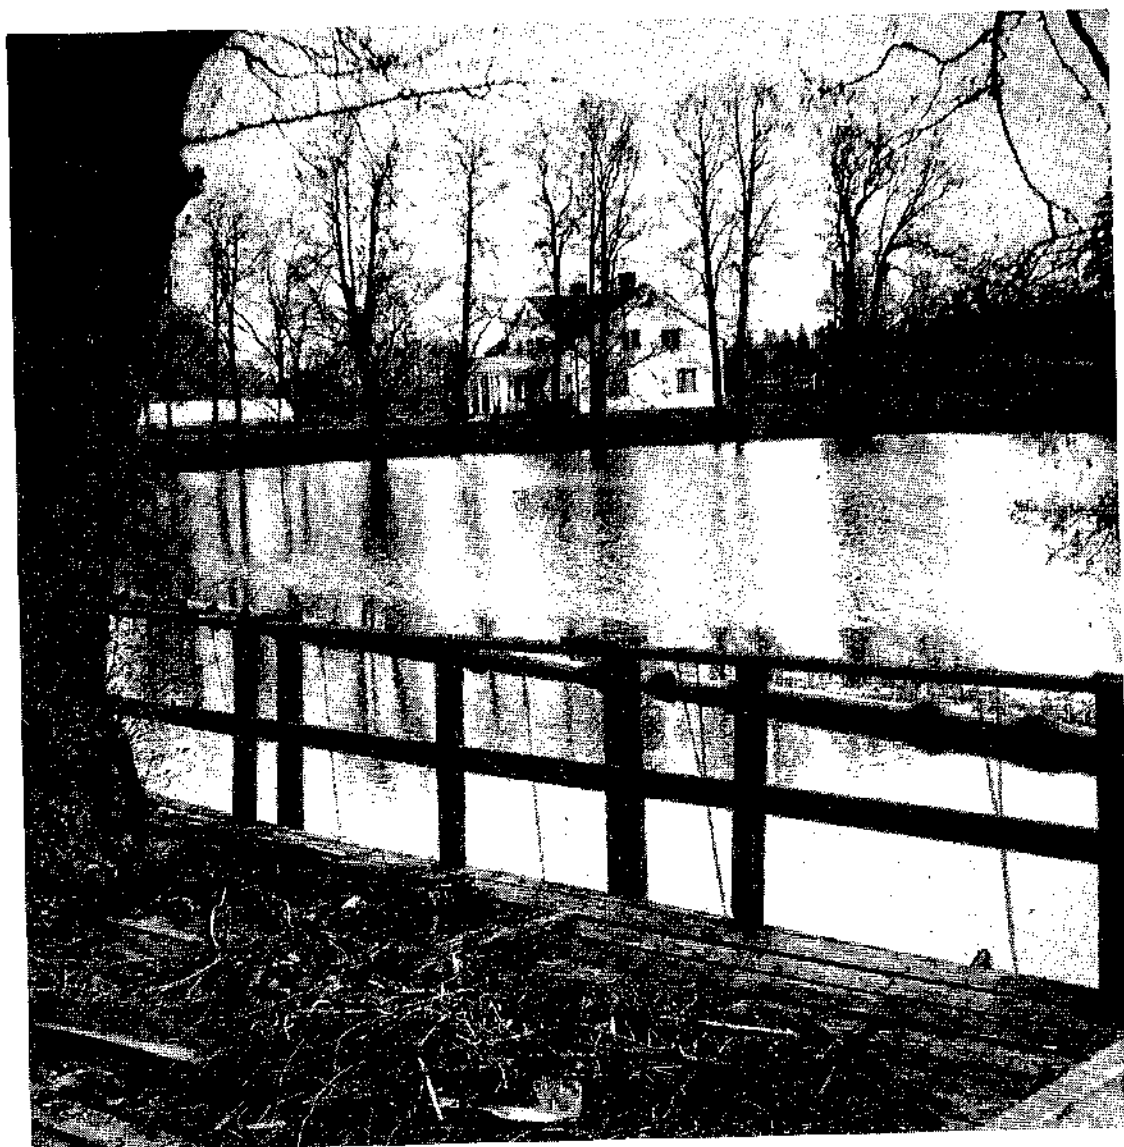
*Förvaltarbostaden, stg 592 B*

**Masugnsbacken 1.** Götärpsvägen 9. Bostadshus, f.d. förvaltarbostad vid bruket, i en och en halv våning. Uppfört av timmer 1735. Fasad av faluröd locklistpanel. På taket är tvåkupigt rött tegel.

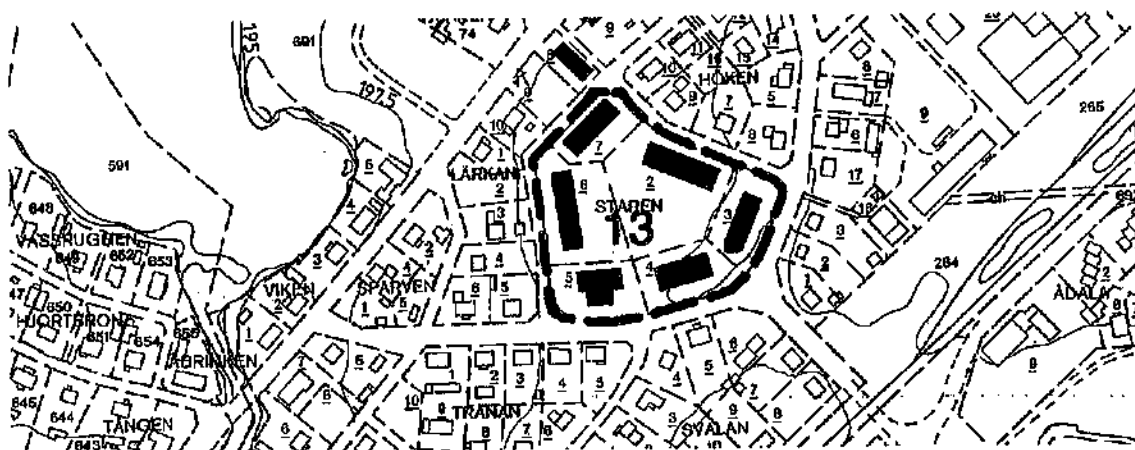
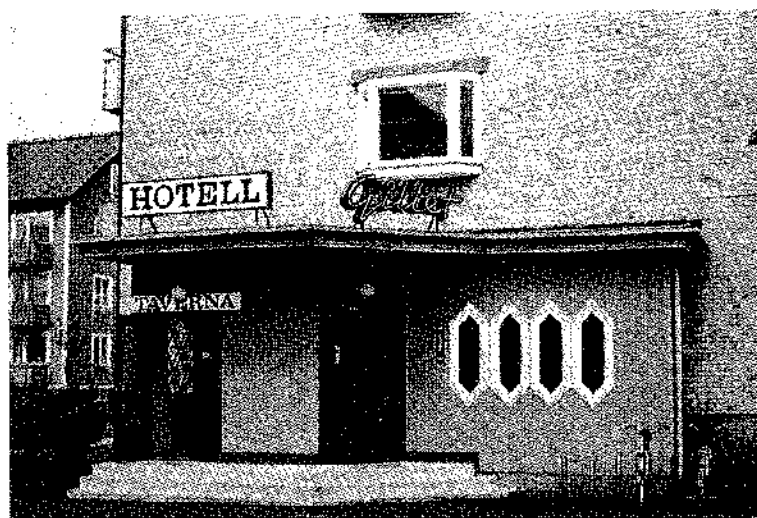
### 13. KVARTERET STAREN

Kvarteret ligger mellan järnvägen och Jönköpingsvägen och består av sex fastigheter. Bebyggelsen uppfördes i början av femtiotalet, då grannskapstanken var aktuell. Denna innebar bland annat att varje område skulle ha egen service, vilken i kvarteret Staren utgörs av butik och restaurang. Grannskapstanken innefattar även en för kvarteret gemensam gård med uteplatser och lekredskap.

Kring gården ligger sex flerbostadshus i tre våningar. Byggnaderna har en för tidpunkten karaktäristisk utformning med putsad eller tegelklädd betongstomme och tegelbelagda sadeltak. Putsen är färgad med mättade röda, gula samt grå toner och teglet gult mättat. Ett par av fasaderna är indelade i fält med hjälp av vita slätputsade band. Byggnaderna har balkonger och burspråk. Restaurangen och butiken är inbyggda i flerbostadshusen och utmärker sig genom en rad detaljer, exempelvis trappor, entréer, burspråk, keramikbeklädnader och sexkantiga fönster.

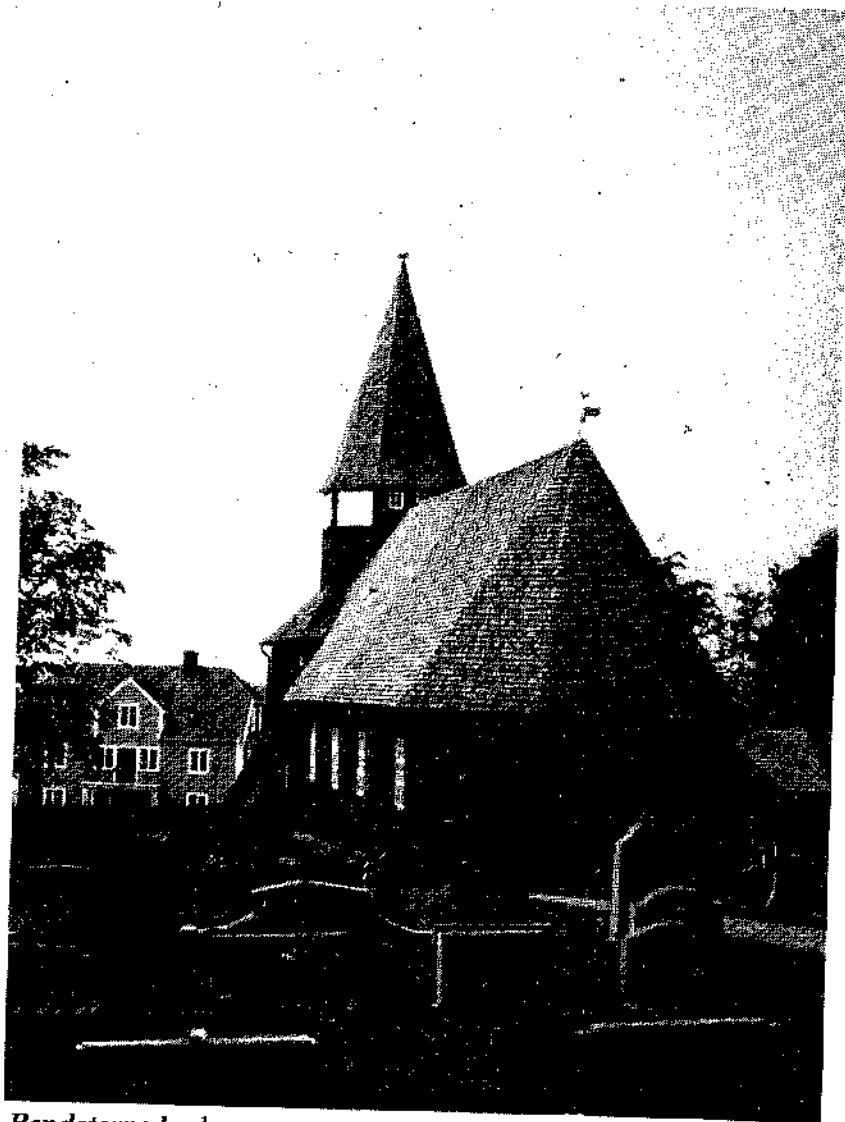
*Bondstorps kyrka*

Kyrkan (1:1) i Bondstorp uppfördes åren 1694-95 då en äldre kyrkobyggnad revs. Den nya kyrkan är uppförd av timmer och hade ursprungligen ett kyrkorum på  $16\frac{1}{2} \times 12\frac{1}{2}$  alnar. År 1766 försågs kyrkan med ett torn och en äldre klockstapel revs. Kyrkan tillbyggdes åt öster år 1819-20 och 1889-90 genomgick byggnaden en omfattande ombyggnad. I detta sammanhang restes ett nytt torn och interiören med målningar av Anders Falk (1710) förändrades. Kyrkans exteriör rappades 1889-1890 men återfick sin ursprungliga klädnad med spån 1953.

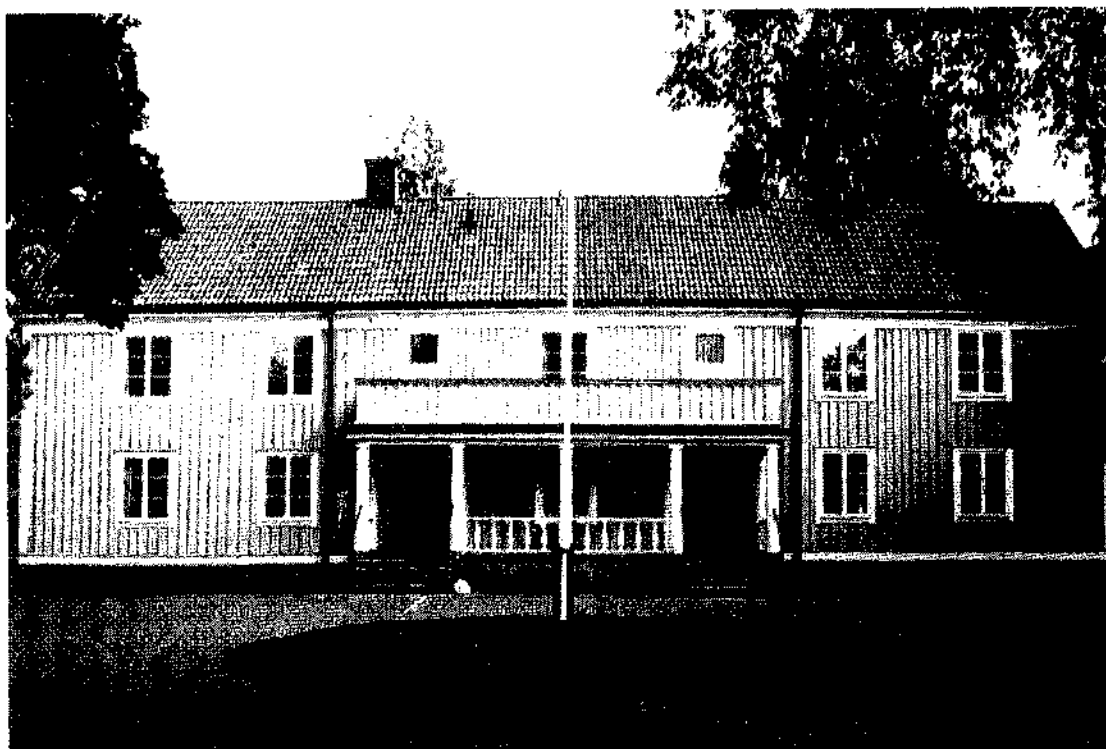
*Byarums sockenstuga*

Mitt emot kyrkan ligger sockenstugan och skolan (1:6). Sockenstugan uppfördes 1840 och innehöll en sal för sockenstämmorna, prästkammare och fruntimmersrum. De senare användes före och efter högmässan. Vidare innehöll byggnaden bostäder för klockare, organist och skolmästare samt skollokal och utrymme för barnmorskan. Byggnaden har en stomme av timmer som är två våningar hög. Fasaden är klädd med gul locklistpanel och har ett symmetriskt utförande med sju fönsteraxlar. I fasadens mitt finns en veranda. Byggnaden är försedd med ett tegeltäckt sadeltak.

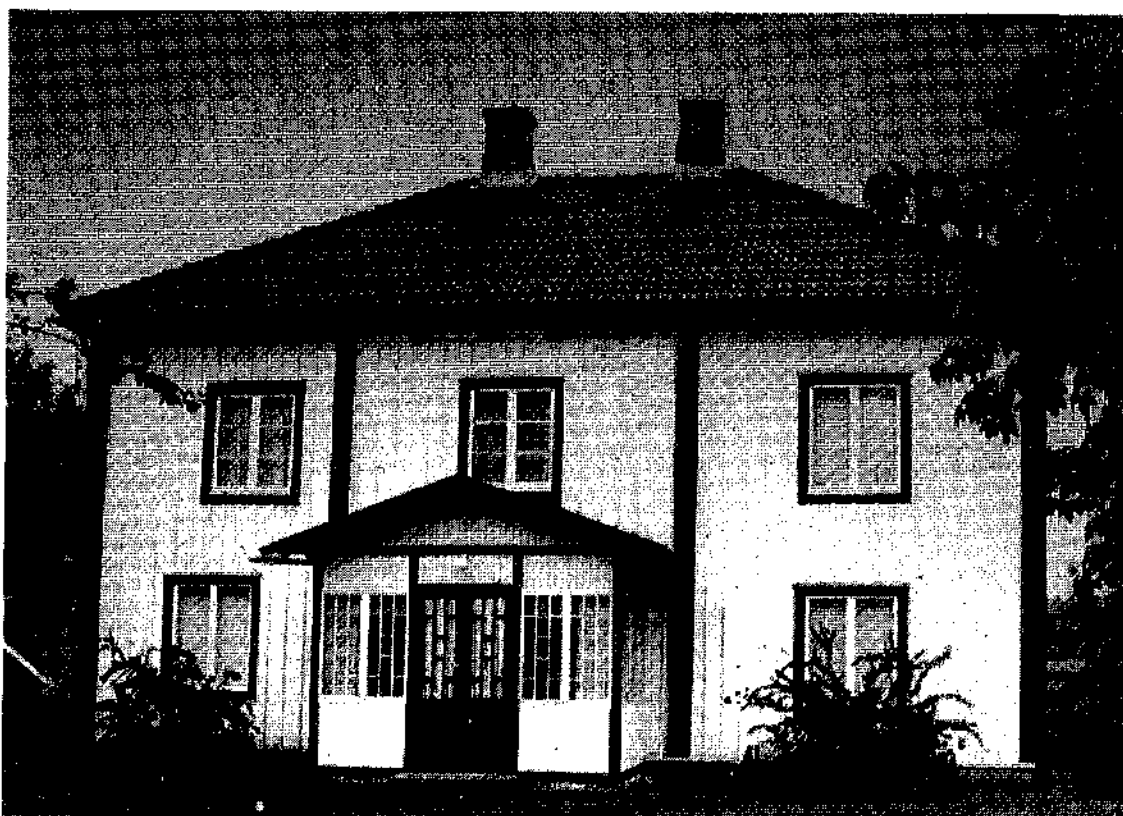
*Majorsbostället*

**Fastigheter i Norra Kulhult.** I Norra Kulhult ligger ett majorsboställe från 1695 (1:2/5). Gården består förutom huvudbyggnaden av flera välbevarade ekonomibyggnader, bl a smedja, ladugård, vagnhus, magasin (tidigare likbod vid Byarums kyrka) och avtråde samt av en drängstuga och ett bostadshus från 1961. Huvudbyggnaden erhöll sin nuvarande utformning 1826, då den tidigare en våning höga timmerbyggnaden höjdes till två och den nuvarande panelen kom på plats. Fasaden har ett lätt klassicerande utförande med fyra symmetriskt placerade knutlådor och en utbyggd farstu i mittaxeln. Till den klassicerande prägeln bidrar det flacka, valmade sadeltaket med kort rygg liksom konsolerna vid takfoten. Taket är täckt med bruna betongpannor och fasadens panel målad i vitt.

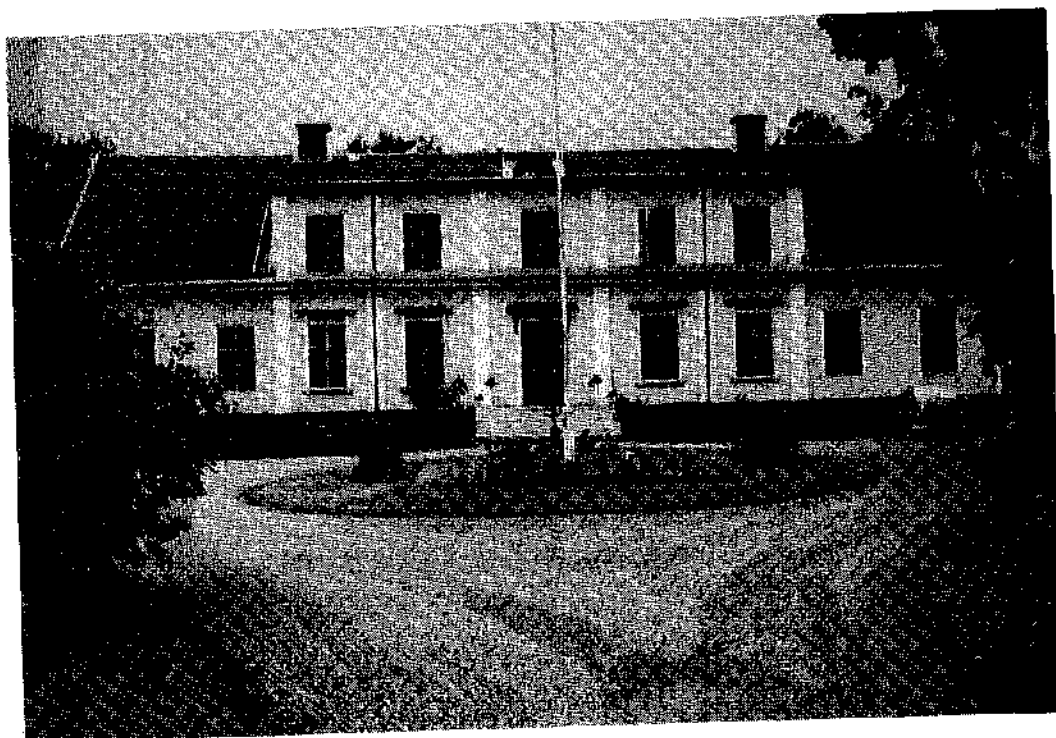
*Eckersholm*

Huvudbyggnaden på Eckersholms bruk är uppförd någon gång kring sekelskiftet 1800. Byggnaden är en våning hög med övervåning bakom en bred frontespis. Stommen är av timmer och väggarna reveterade med vit spritputs. Fasaden är enkelt och symmetriskt uppbyggd och indelad av sex pilastrar uppförda till frontespisens övre del. Fönstren är stående och sexrutade samt försedda med enkla överstycken. I mittaxeln finns entré med trappa. På sadeltaket ligger svarta betongpannor. Interiört innehåller byggnaden flera intressanta detaljer, bland annat en sal med klassicerande originalmålningar och en hall i engelsk stil. Norr och öster om mangården ligger flera byggnader tillhörande jordbruket, exempelvis ett magasin från 1887 och en ladugård, 1932.

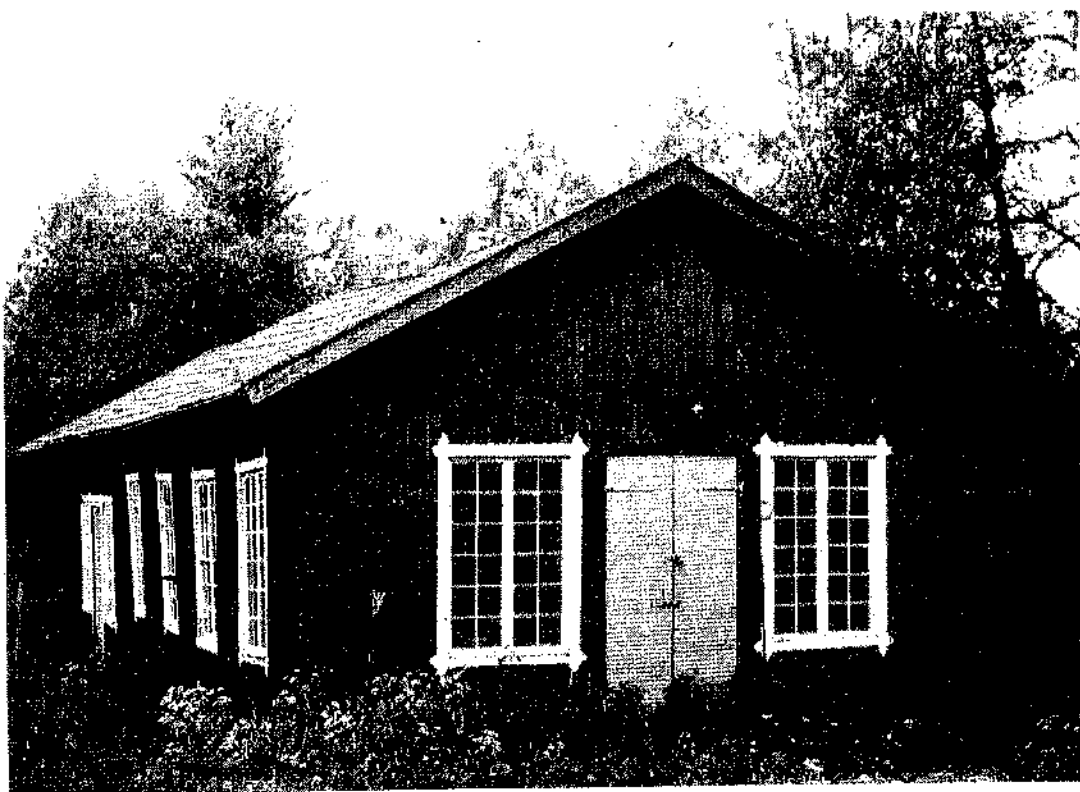
*Snickeri vid Kvarnaberg*

Vid fallet ligger en samling hus (1:9), bland annat bostad, verkstad, såg och vattendrivet elverk. Bostadshuset är uppfört av timmer 1910 och har en fasad med gul locklistpanel. Sadeltaket är klätt med tvåkupigt rött tegel. Omkring 300 meter söder om sågen ligger en vagnhjulverkstad (2:1B).

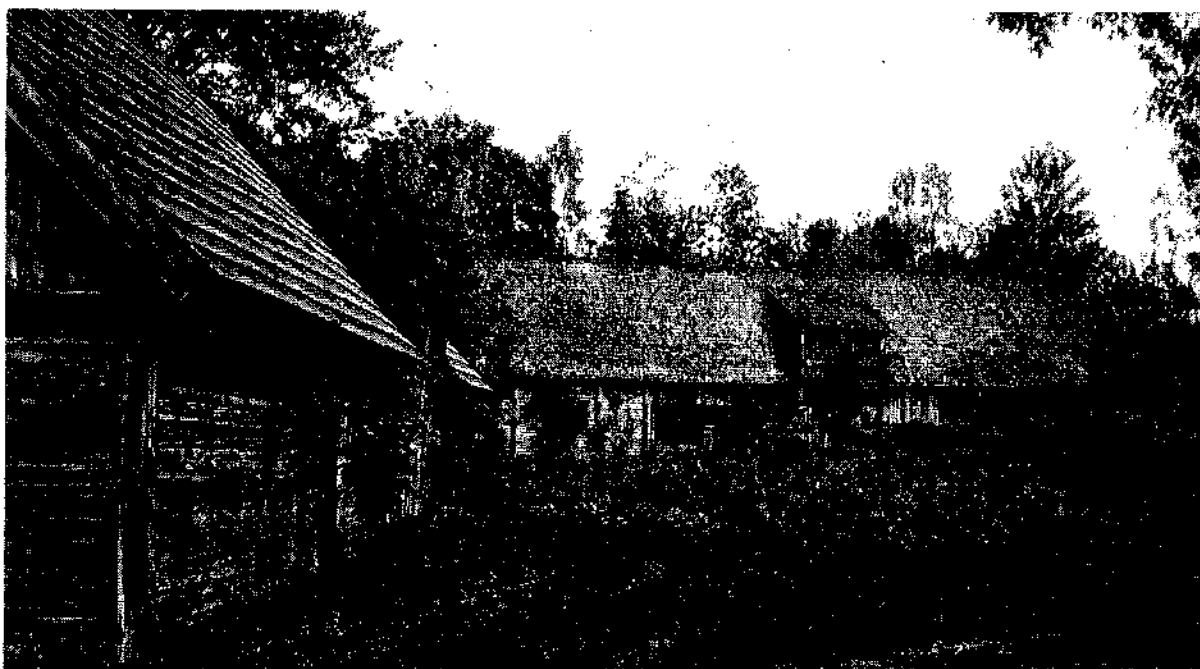
*Brandstorp 1:3*

Södra Brandstorp (1:3) består av två gårdar. Den större manbyggnaden (1842) är uppförd i timmer och klädd med omålad panel. Fasaden är två våningar hög och indelad i tre lika delar med hjälp av fyra knutlådor. I mittendelen finns en förstukvist. På taket ligger röda betongpannor. Den mindre manbyggnaden har ett liknade utförande, dock endast en och en halv våning hög och försedd med låga fönster i övervåningen. Våningarna åtskiljs av ett smalt band. Mitt emot manbyggnaderna, på andra sidan vägen, ligger två ladugårdar.

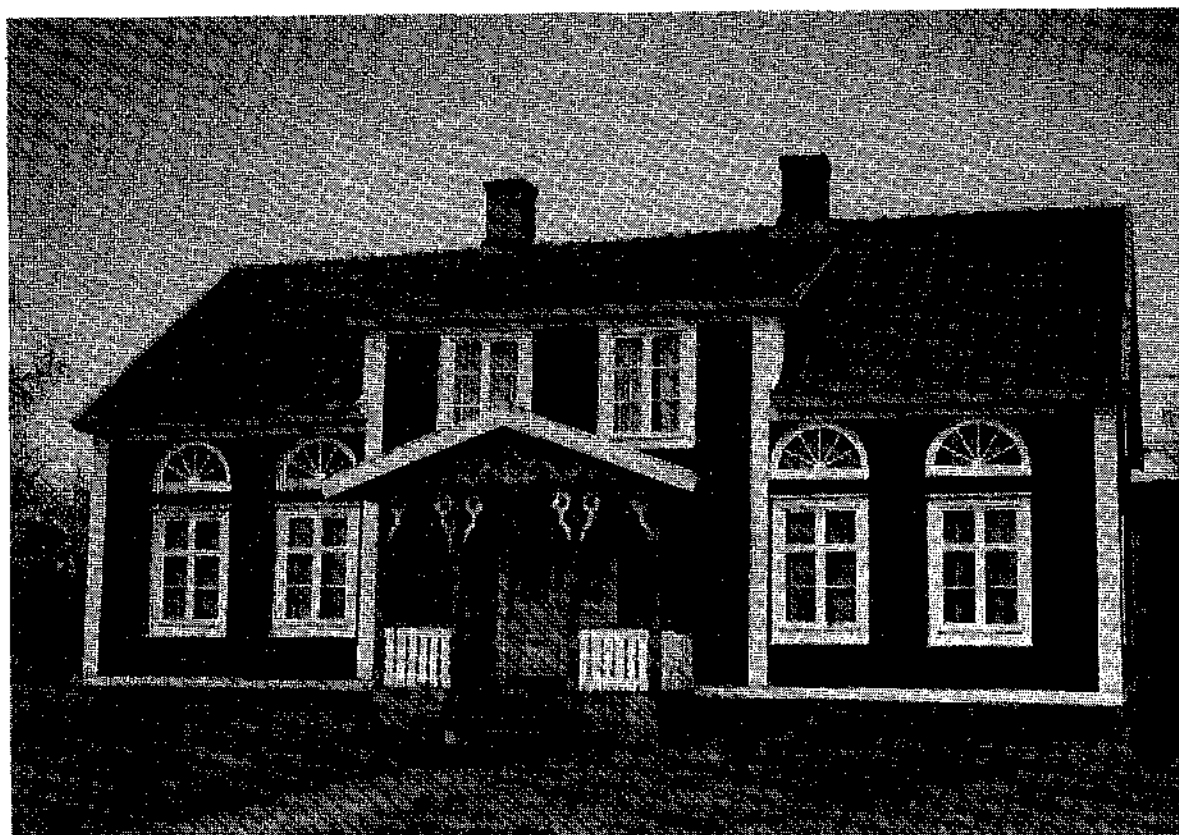
*Fagerhult*

Gården Fagerhult 1:5 består av manbyggnad, stuga, magasin och ladugård. Huvudbyggnaden uppfördes 1863 med en stomme av timmer. Byggnaden är en och en halv våning hög med lunettfönster och frontespis i övervåningen. Fasaden indelas i tre delar av fyra vita knutlådor som ramar in den rödfärgade locklistpanelen. I fasadens mitt finns en förstukvist med snickerier. Sadeltaket är täckt med rött tvåkupigt tegel.

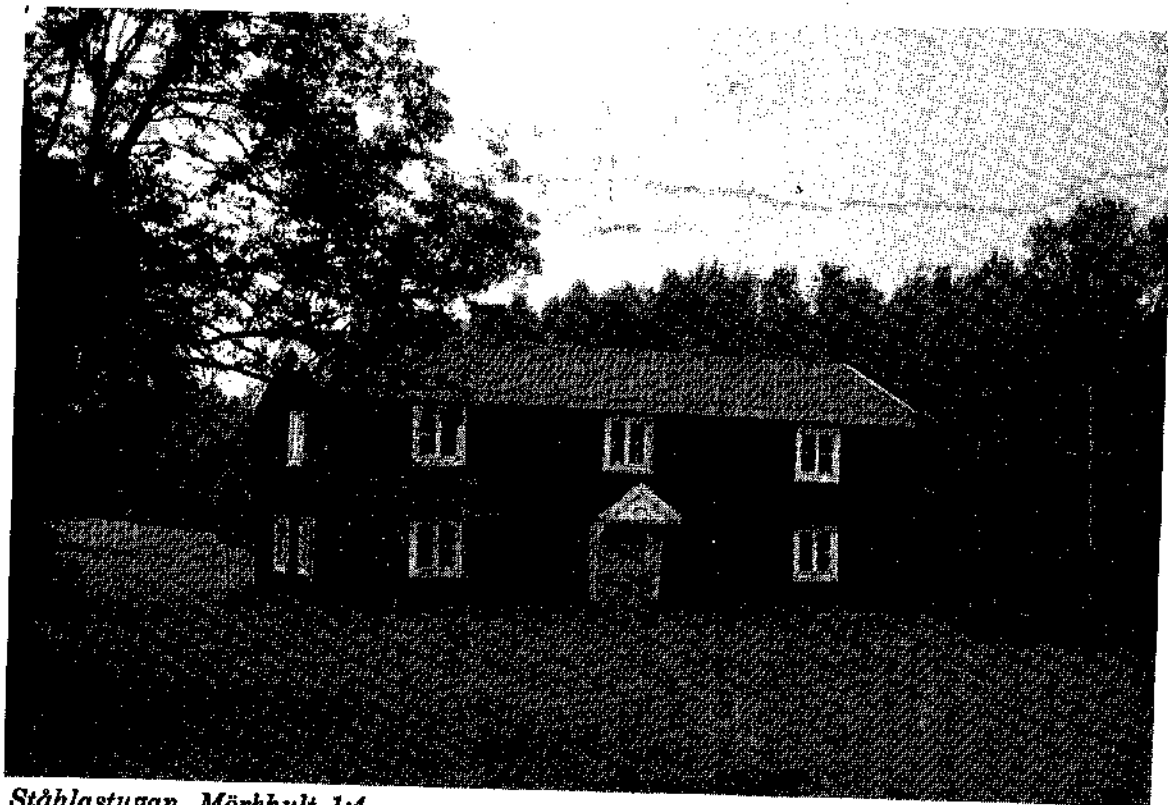
*Ståhlstugan, Mörkhult 1:4*

Mörkhult ligger omgivet av odlingsmark på en höjdsträckning ovanför och väster om Lannesjön. Mitt i byn ligger den s k Ståhlstugan (1:4), en manbyggnad med bevarad karaktär från 1800-talets början. Parstugan är två våningar hög och uppförd av timmer. Fasaden är klädd med rödfärgad lockpanel och taket täckt med enkupigt tegel. Byggnaden innehåller en rad kulturhistoriskt intressanta detaljer, däribland ytterdörr och dörr-omfattning i klassicerande stil, blyspröjsade fönster, eldstadskomplex, äldre snickerier samt schablonmålade och marmorerade tapeter. Till gården hör även en timrad loftbod med rödfärgad lockpanel. Byggnaden har ett torvtak övertäckt med tegel samt blyspröjsade fönster.

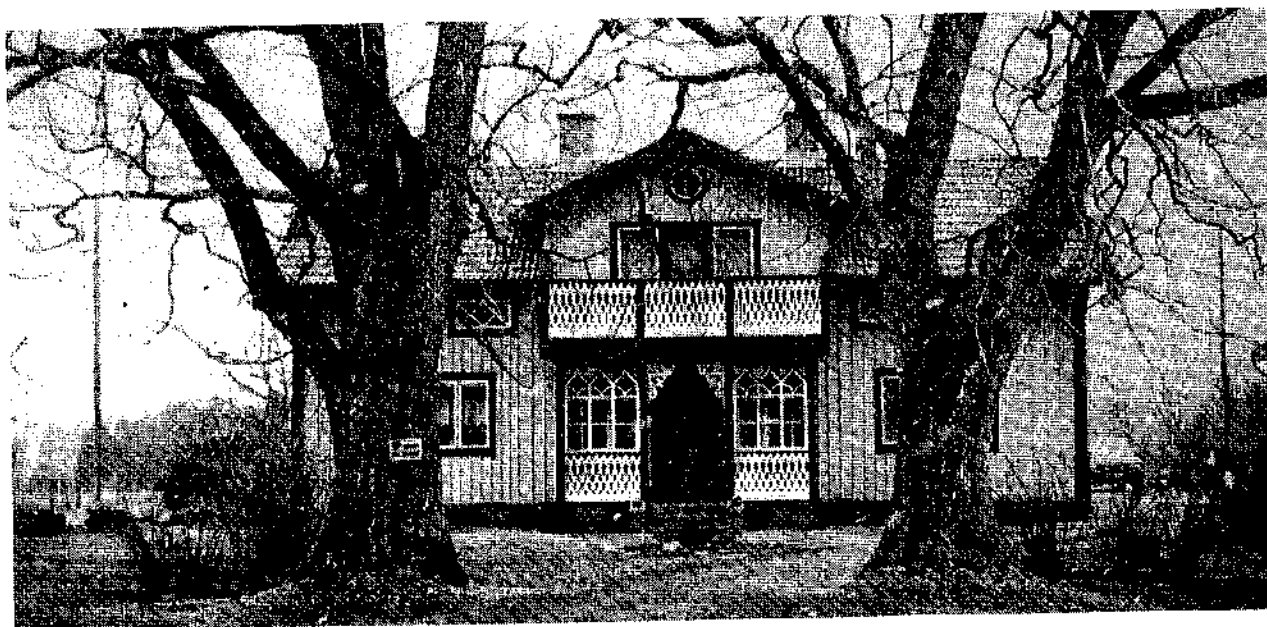
*Starkeryd 1:6*

Gården Starkeryd 1:6 består av manbyggnad, lillstuga, ladugård och bod. Manbyggnaden uppfördes 1886 och är en och en halv våning hög med liggande låga fönster och frontespis i halvvåningen. Fasaden är klädd med gul locklistpanel och i dess mitt finns en förstukvist. Lillstugan är en våning hög och klädd med gul locklistpanel. Byggnadernas tak är täckta med rött tvåkupigt tegel. I lillstugan drevs en affär fram till 1965.

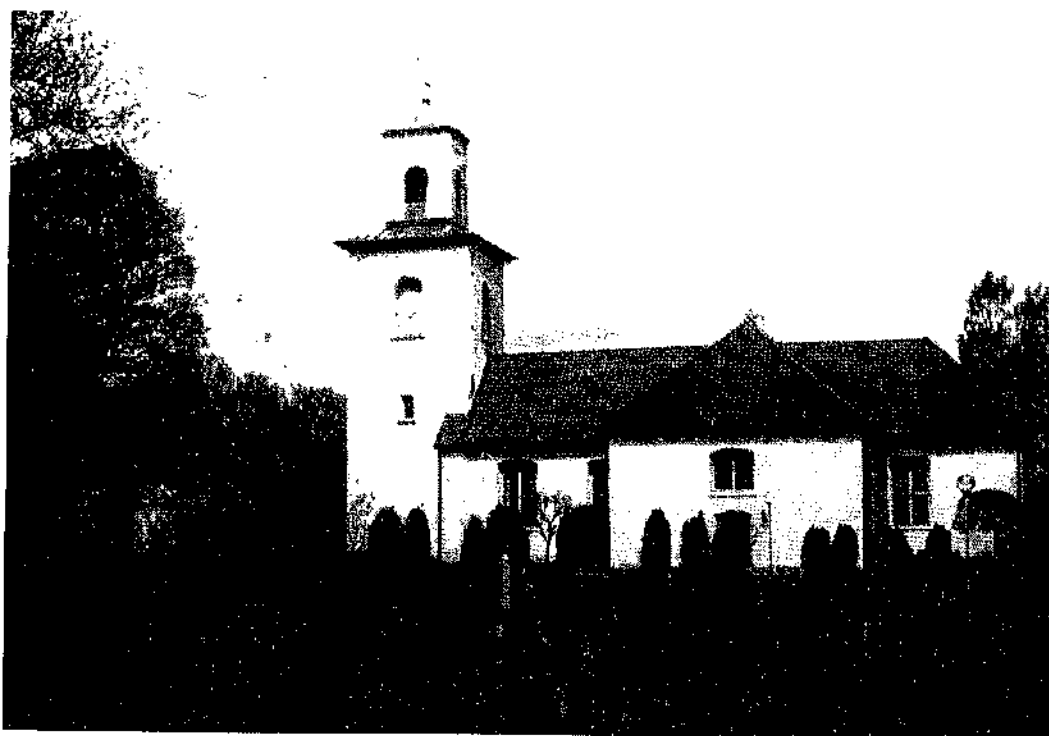
*Svenarums kyrka*

På 1100-talet uppfördes en liten stenkyrka i Svenarum. Den äldre kyrkans grundmurar sammanfaller med dagens huvudskepp och i korsmitten har rester av en absid påträffats. Kyrkan förändrades mycket kraftigt under 1700-talet. Kyrkorummet förlängdes åt öster och försågs med nytt rakt kor. Två nya korsarmar uppfördes under 1780-talet. Västtornet uppfördes 1811 då en äldre klockstapel revs. Kyrkans exteriör är vit med spritputs. På taket ligger rött enkupigt tegel. Sydväst om kyrkobyggnaden ligger det Stedtska gravkoret uppfört 1811. Byggnaden är kvadratisk och uppförd av sten. Taket är en kopparklädd huv. Fasaden består av vita slätputsade fält omgivna av rusticerade hörnkedjor och portal omfattning.

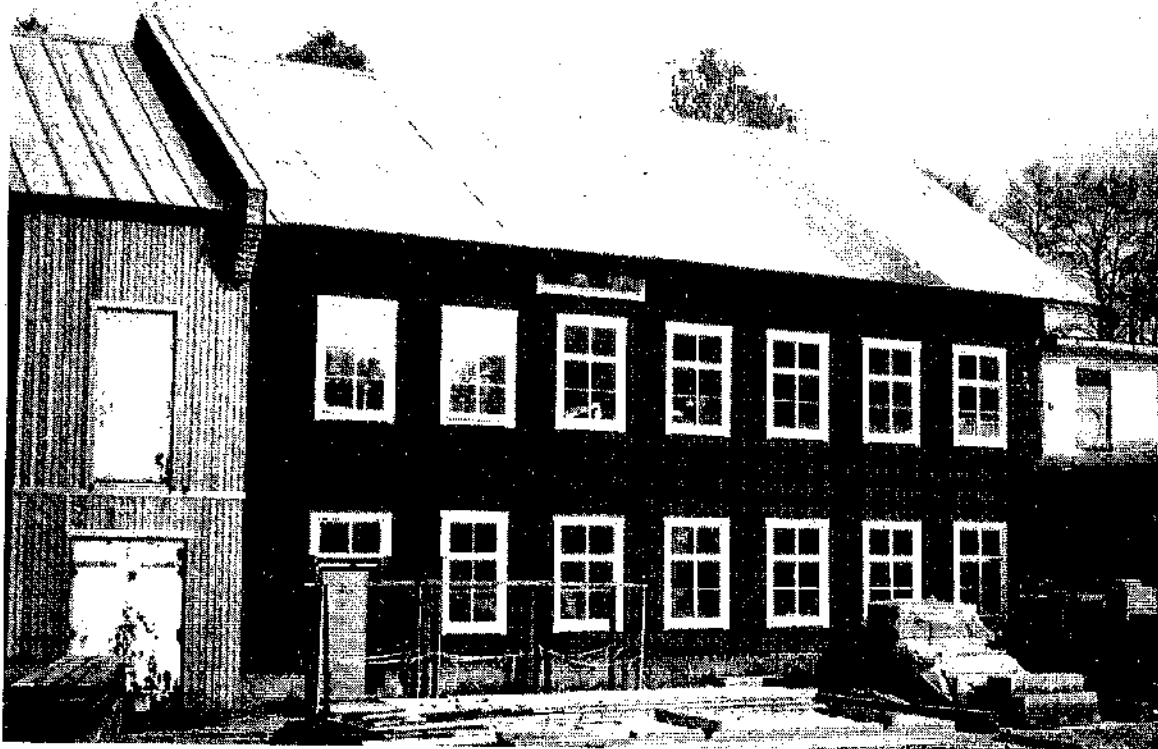
*Snickerifabrik 1895.*

- (1) —Snickerifabrik (1895) uppförd till två våningar i regelverk.  
Fasad med röd fasspontpanel och plåttak.
- (2) —Tillbyggnad (1935) med liknande uppförande, dock locklistpanel.
- (3) —Tillbyggnad (1940) i två våningar av putsad betong.
- (4) —Maskinhall (omkring 1950) med fasader i rött beklädnadstegel  
samt plåttak.
- (5) —Två virkeslador.

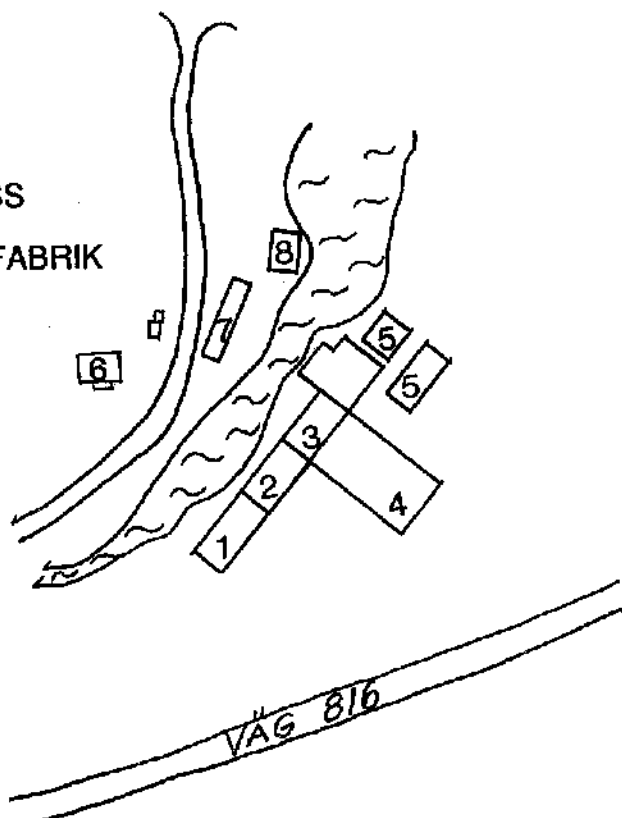
SCHEMATISK SKISS  
HAGAFORS STOLFABRIK

På andra sidan ån ligger disponentbostaden (6), stall (7) och kvarn (8). Disponentbostaden uppfördes omkring 1880. Byggnaden är två våningar hög, klädd med gul locklistpanel och har ett sadeltak med rött tvåkupigt tegel. I fasadens mitt finns en stor förstukvist med vitmålade snickerier.

Hagafors f d stolfabrik ligger vid en fors i Hagaforsån mellan Långserumssjön och Malmbäcksån. Fabriken anlades omkring 1870 då forsen utnyttjades som drivkraft för bl a svarvar. Stolstillverkningen hade dock startat redan 1863, då trampsvarvar användes, vilket gör Hagafors till Sveriges äldsta möbelfabrik. Ursprungligen skedde tillverkningen i drängstugorna i Harkeryds gård. Den första fabriken brann 1895 varefter den nuvarande anläggningen började uppföras. Stolstillverkningen nedlades 1978. Idag återstår följande byggnader:

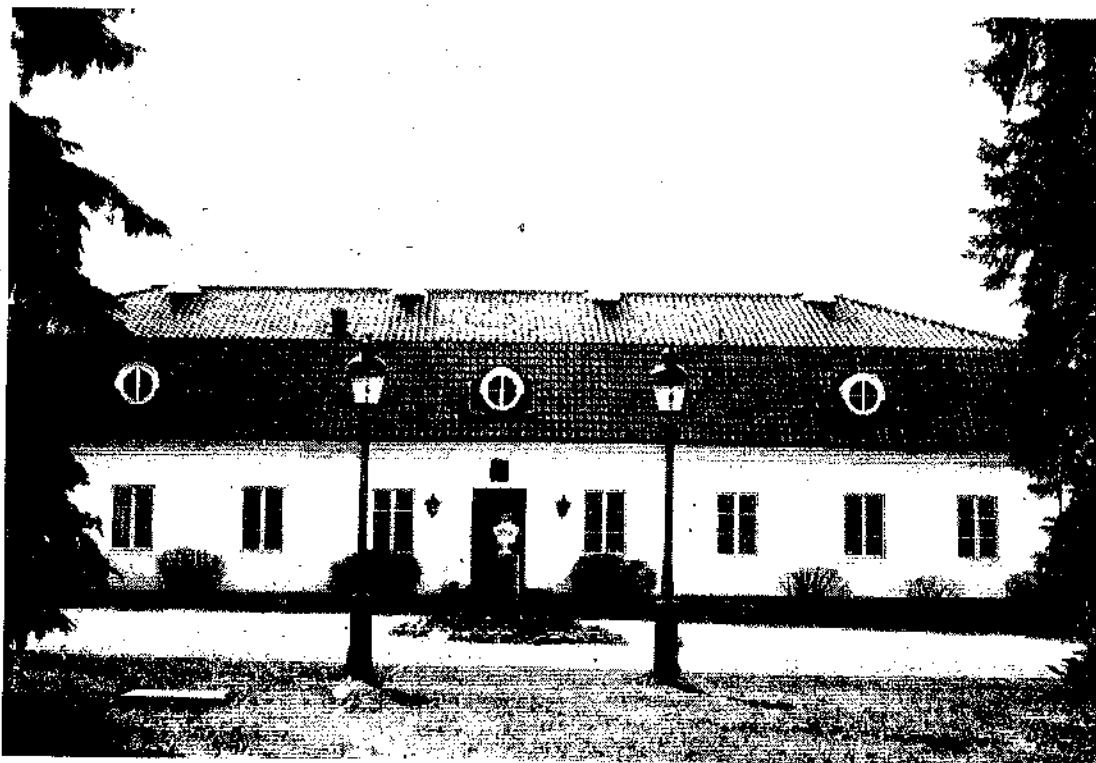
Säteriets huvudbyggnad uppfördes 1788 av liggande timmer. Fasaden är reveterad med slät puts, taket är brutet med valmade gavelspetsar samt täckt med svart glaserat tegel. Huvudbyggnaden flankeras av två flyglar med liknande utförande. Mangården omges av en enkel parkanläggning och vid stranden finns ett runt tempelformat lusthus och en jaktstuga. Från norr leder en allé fram till gården.

*Hubbestads säteri*

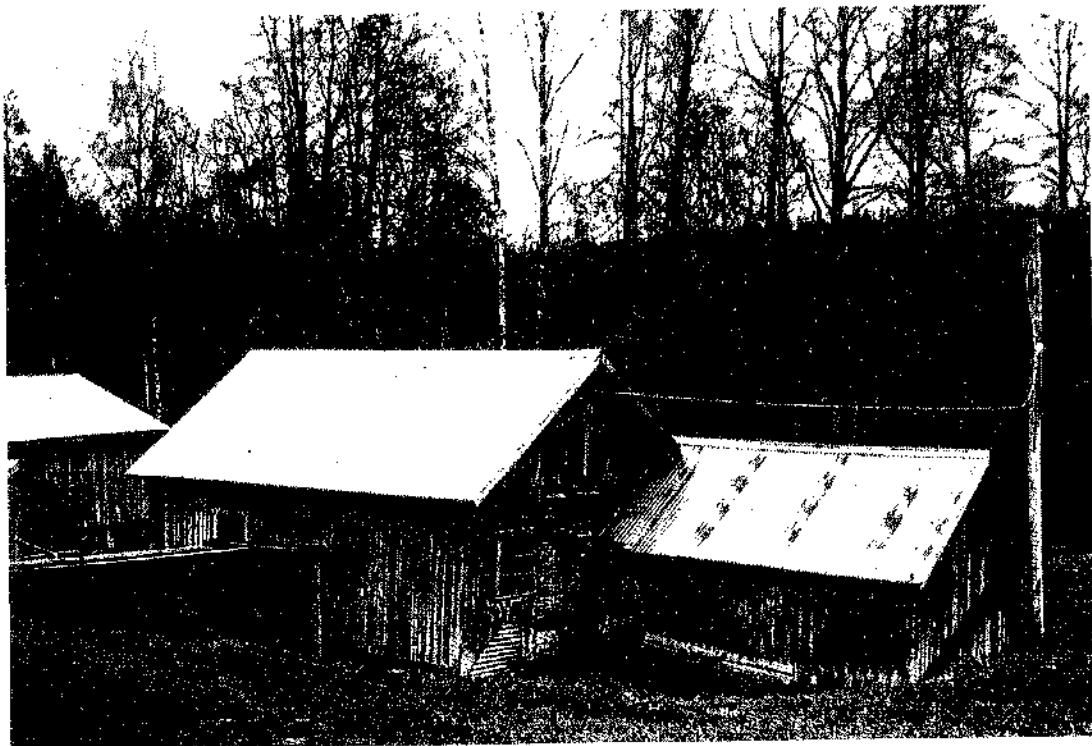
*Kvarn och turbin*

Den äldsta byggnaden är en smedja i knuttimmer. Timret är omålat och taket täckt med flatfalsade cementpannor. Kvarnbyggnaden (norr om ån) har en stomme av trä med fasad av ofärgad locklistpanel och plank. På taket ligger grön plåt. Under 1900-talet har en turbin med likströmsgeneratorer installerats i byggnaden. Söder om ån ligger ett sågverk. Byggnaden har omålade plankväggar och grön plåt på taket.
