# VAGGERYDS KOMMUN

## KULTURHISTORISK UTREDNING

JÖNKÖPINGS LÄNS MUSEUM

RAPPORT NR 29

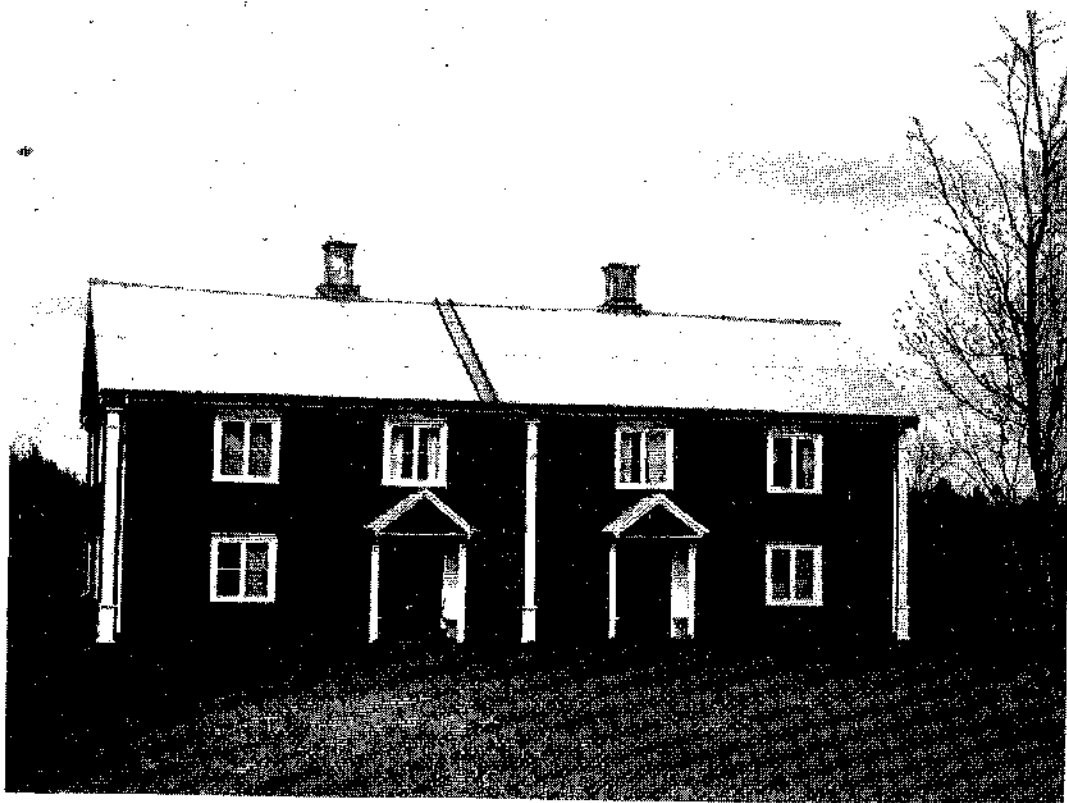
Gårdens nuvarande huvudbyggnad är en två våningar hög tvillingstuga från början av 1850-talet. Byggnaden är uppförd av timmer och består av två lika delar som är spegelvända i förhållande till varandra. De två entréerna är placerade mot mitten av byggnaden. Fasaden är klädd med röd locklistpanel och taket täckt med grå plåt.

*Tvillingstugan*

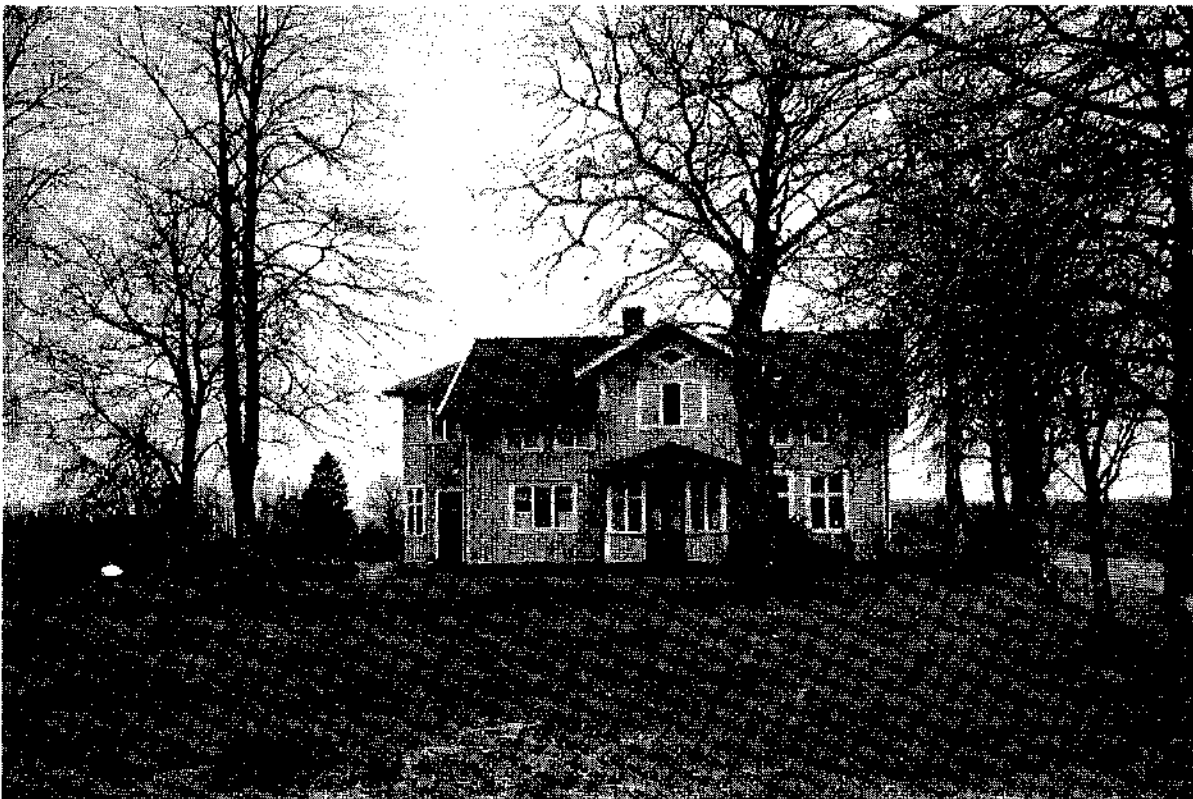
*Högabråten 1:4*

Högabråten består av tre gårdar. Gården 1:2 är bebyggd med manbyggnad (1924), ladugård (1927) samt äldre visthus och bodar. Boningshuset är en och en halv våning med frontespis, balkong och låga liggande fönster i den övre. Fasaden är klädd med gul locklistpanel och på sadeltaket ligger röda betongpannor. På Högabråten 1:3 finns en manbyggnad från 1923. Huset är en och en halv våning högt med den övre våningen under ett högt brutet tak. Taket är genombrutet av en frontespis och täckt med röda betongpannor. Fasaden är klädd med gul locklistpanel. På gården finns även en nyuppförd enplansvilla. Manbyggnaden tillhörande 1:4, uppfördes 1905. Fasaden är symmetriskt uppbyggd kring en mittaxel med frontespis och veranda. I frontespisens övre del finns ett rombiskt fönster. Högden är en och en halv våning och fasadens beklädnad består av gul locklistpanel. På sadeltaket ligger tvåkupigt rött tegel.

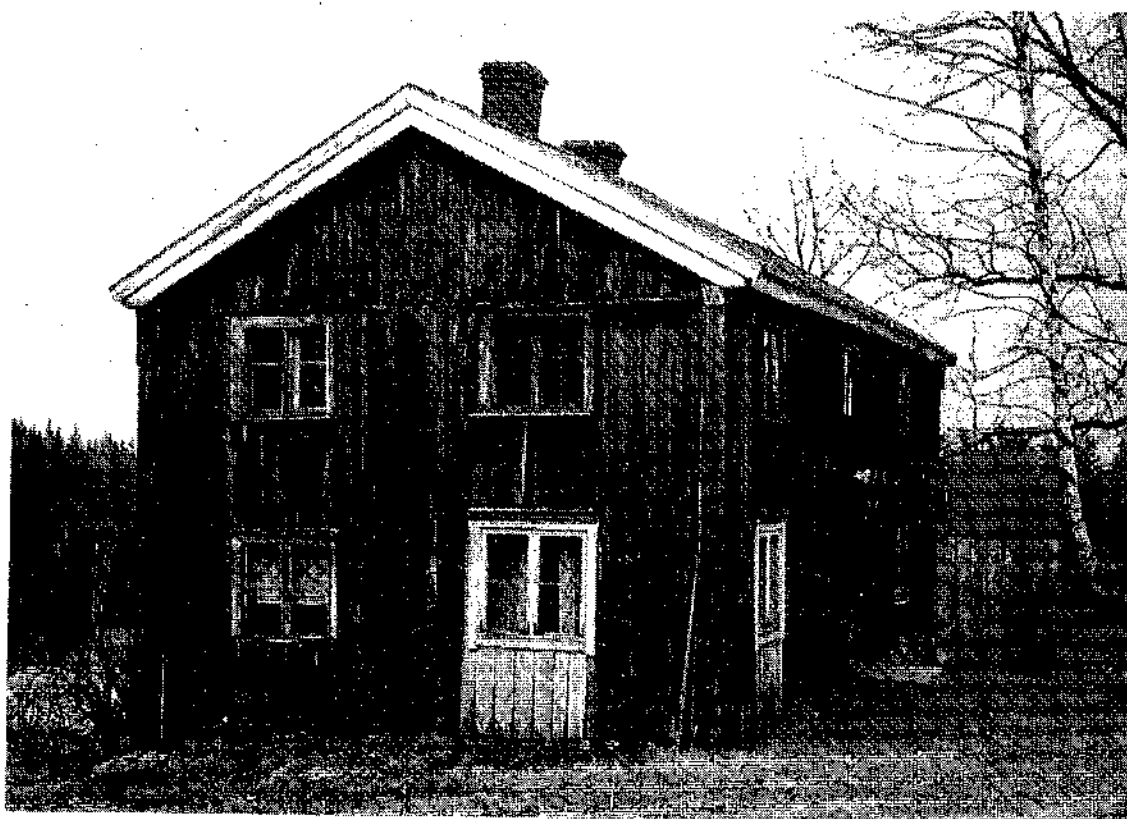
Östra Nässja 4.2

På Östra Nässja 4:2 finns en obebodd manbyggnad från tidigt 1800-tal. Huset är en knuttimrad dubbelkammarstuga i två våningar klädd med rödfärgad, kraftigt dimensionerad locklistpanel. Sadeltaket består av enkupigt rött tegel. Byggnadens planlösning är intakt och dessutom är många värdefulla byggnadsdetaljer bevarade. Bland dessa märks bl a eldstadskomplex, blyspröjsade fönster, snickerier samt stänk- och schablonmålade tapeter. Byggnaden är en av länets få bevarade exempel på allmogens byggnadsskick och boendemiljö vid tiden före 1800-talets mitt. Den har därigenom ett mycket stort kulturhistoriskt värde.

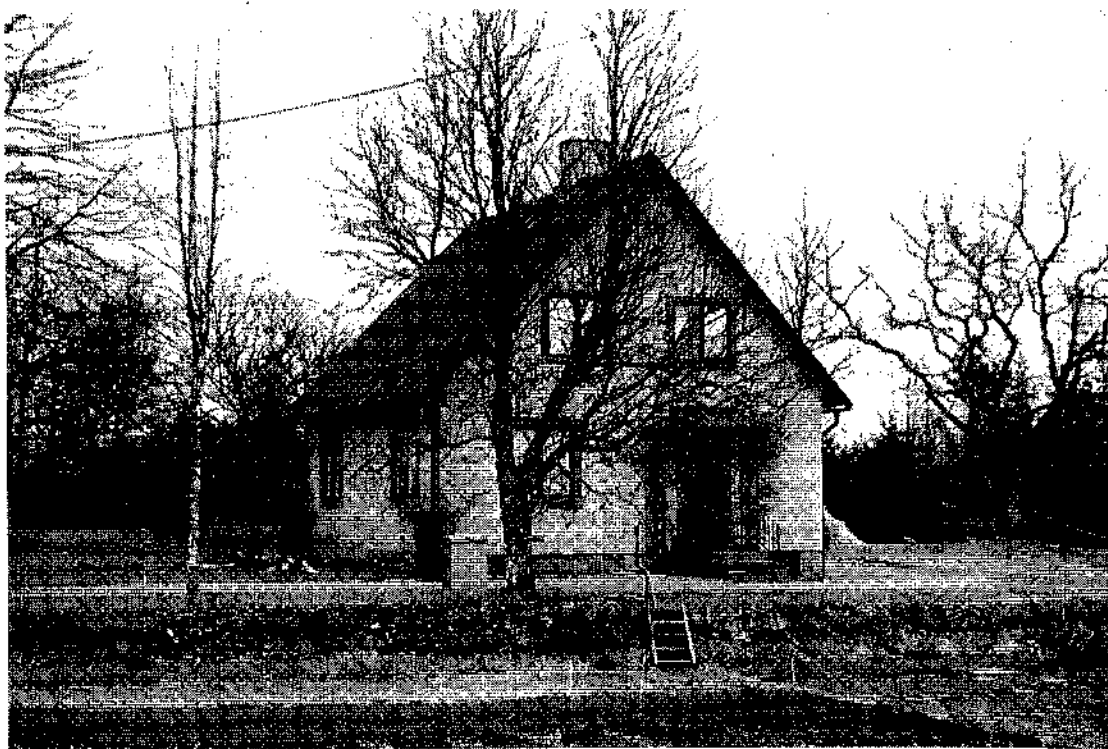
*Torslund, Östra Nässja 3:6*

Svepet över byggnadsskickets förändring avslutas på Torslund (Östra Nässja 3:6) som är ett bostadshus från 1940- eller 1950-talet. Planen är kvadratisk, taket högt och fasaden klädd med det för tidpunkten karaktäristiska teglet i en mättad gul färg. Byggnaden har källare och entrén är osymmetriskt placerad.

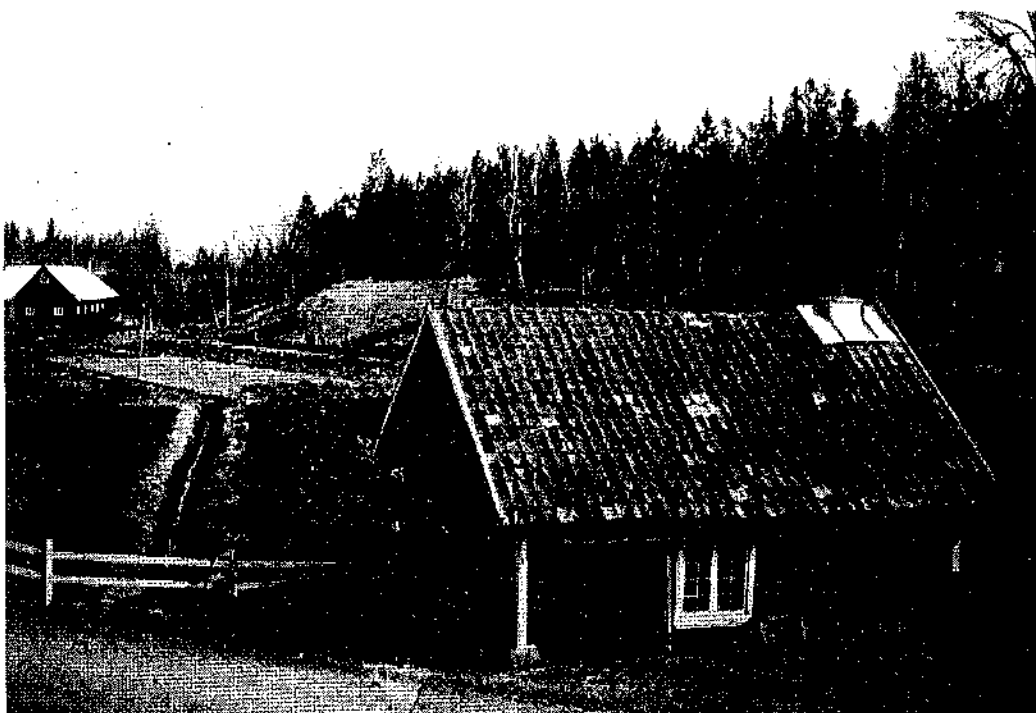
*Östergårdens smedja*

Östergården (1:3) består av manbyggnad (1894), flygel (tidigare huvudbyggnad 1882), smedja (1900), ladugård (1942) och vagnskjul. Huvudbyggnaden är två våningar hög och har en framskjuten frontespis med förstuvist. Fasadbeklädnaden består av gul locklistpanel och på taket ligger tvåkupigt rött tegel. Flygeln är försedd med samma ytmaterial men är endast en våning hög och saknar frontespis. Smedjan, som alltjämt är i drift, är uppförd av timmer och har ett tak med enkupigt rött tegel.

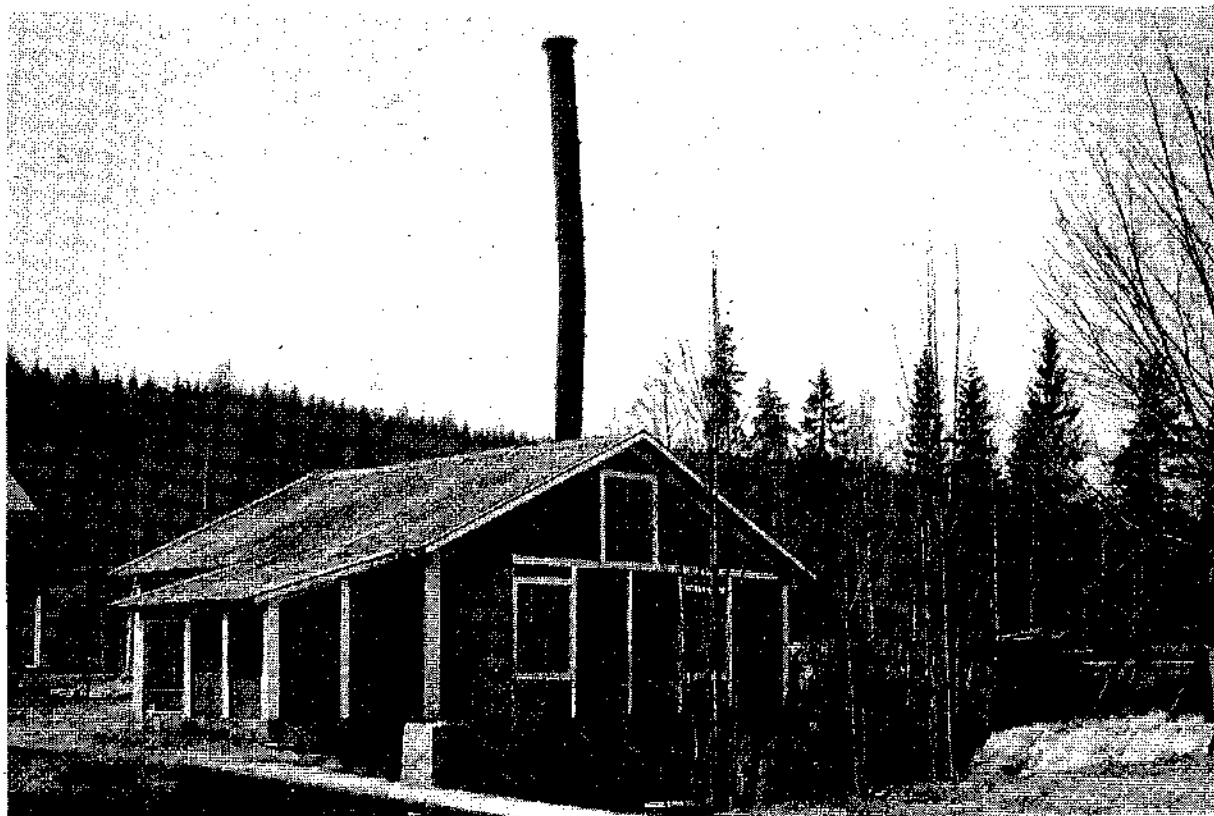
*Ånghuset*

Bergfors snickerifabrik (tidigare Oskar Ljungbergs vagnfabrik) är en anläggning bestående av omkring tio byggnader. Bland dessa märks bl a ett boningshus från 1908 och ett ånghus. Dessa två byggnader utgör tillsammans med anläggningens övriga bebyggelse en kulturhistoriskt värdefull helhet. Boningshuset är två våningar högt och byggt i vinkel. Fasaden är klädd med grå locklistpanel och taket belagt med röda betongpannor. Ånghuset har ett ramverk av trä fyllt med rött tegel. I huset finns en tvåcylindrig ångmaskin bevarad i ursprungligt skick.

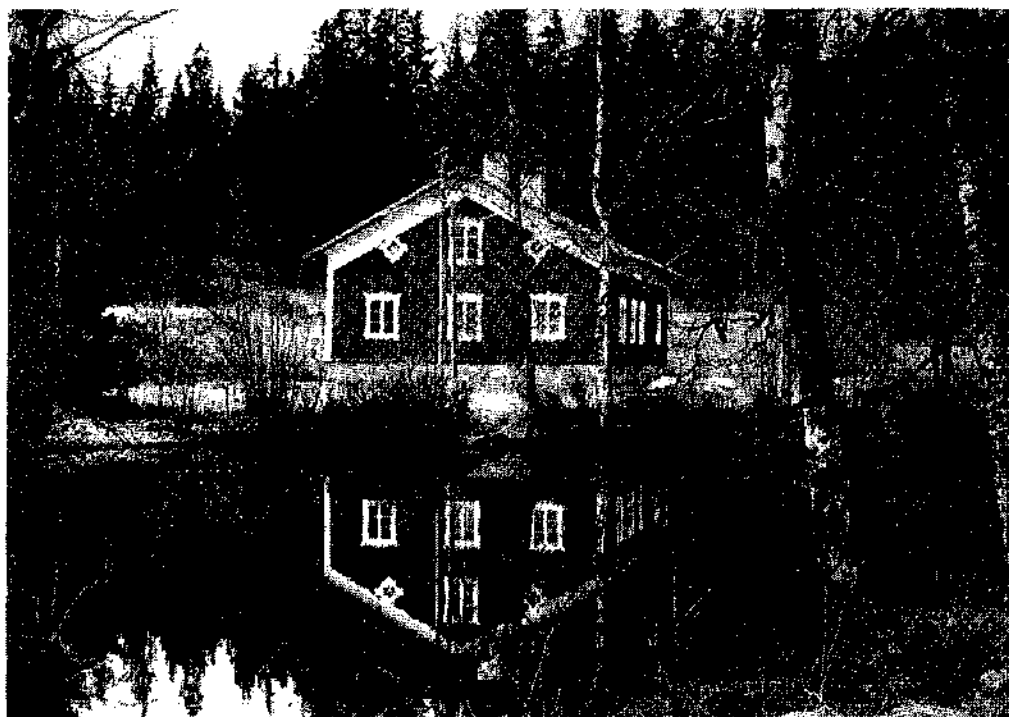
*Disponentbostaden i Lomsjö.*

Vid fallen i Lomsjöns södra utflöde låg tidigare en masugn. Bruket var i drift under perioden 1810 till omkring 1880. Av masugnen återstår ett fundament i kallmurad gråsten. Dessutom finns på platsen rester av kolladan och en kalkgrav. Den bevarade disponentbostaden uppfördes 1862. Byggnaden är en våning hög och har ett plåtklätt sadeltak. Fasaden består av rödfärgad locklistpanel och en rad välbevarade snickeridetaljer såsom konsoler, fönsteromfattningar och förstukvist.
